Résumé de l'expertise n° 20/TPC/3537

Constat de risque d'exposition au plomb CREP

Numéro de dossier : 20/TPC/3537
 Norme méthodologique employée : AFNOR NF X46-030
 Arrêté d'application : Arrêté du 19 août 2011
 Date du repérage : 17/06/2020

Adresse du bien immobilier	
Localisation du ou des bâtiments :	
Département : ...	Hautes-Pyrénées
Adresse :	village
Commune :	65100 CHEUST
Désignation et situation du ou des lot(s) de copropriété :	
Ce bien ne fait pas partie d'une copropriété

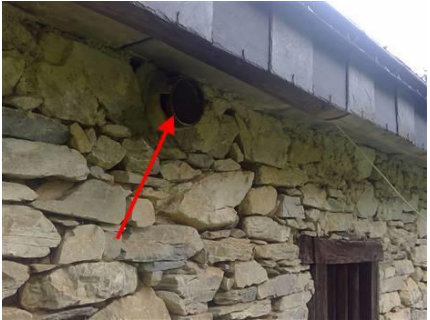
Photos

Localisation	Identifiant + Description	Conclusion (justification)	Etat de conservation** et préconisations*
Séjour/cuisine	Identifiant: ZPSO-001 Description: Conduit en fibres-ciment Liste selon annexe.13-9 du CSP : B	Présence d'amiante (Sur jugement de l'opérateur)	Matériau dégradé (étendue ponctuelle) Résultat EP** Préconisation : Il est recommandé de réaliser une évaluation périodique. Recommandation : Surveillance

Photo n° PhA001 Localisation : Séjour/cuisine Ouvrage : 6 - Conduits et accessoires intérieurs - Conduits de fluides (air, eau, vapeur, fumée, échappement, autres fluides) Partie d'ouvrage : Conduit en fibres-ciment Description : Conduit en fibres-ciment
--	--

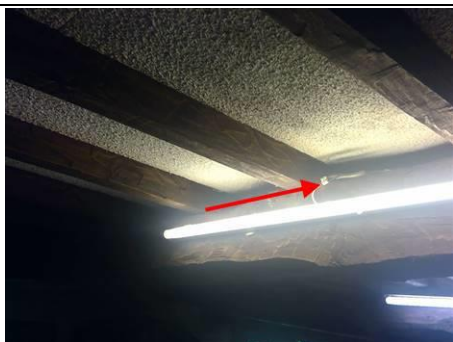
Photo PhEle001

Libellé de l'anomalie : B7.3 d L'installation électrique comporte au moins une connexion avec une partie active nue sous tension accessible.

Remarques : Présence de connexion de matériel électrique présentant des parties actives nues sous tension ; Faire intervenir un électricien qualifié afin de remplacer les matériels présentant des parties actives nues sous tension

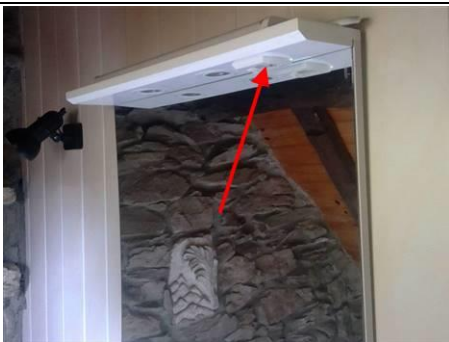
Photo PhEle002

Libellé de l'anomalie : B5.3 a Locaux contenant une baignoire ou une douche : la continuité électrique de la liaison équipotentielle supplémentaire, reliant les éléments conducteurs et les masses des matériels électriques, n'est pas satisfaisante (résistance supérieure à 2 ohms).
