Résumé de l'expertise n° 19/TPC/3127

Désignation du ou des bâtiments
<p><i>Localisation du ou des bâtiments :</i> Adresse : 6 RUE DE L'ALARIC Commune : 65360 VIELLE-ADOUR</p> <p>Désignation et situation du ou des lot(s) de copropriété : Ce bien ne fait pas partie d'une copropriété Périmètre de repérage : ... Maison, garage, grange et abords immédiats</p>

Constat de risque d'exposition au plomb CREP

Numéro de dossier : 19/TPC/3127
 Norme méthodologique employée : AFNOR NF X46-030
 Arrêté d'application : Arrêté du 19 août 2011
 Date du repérage : 06/11/2019

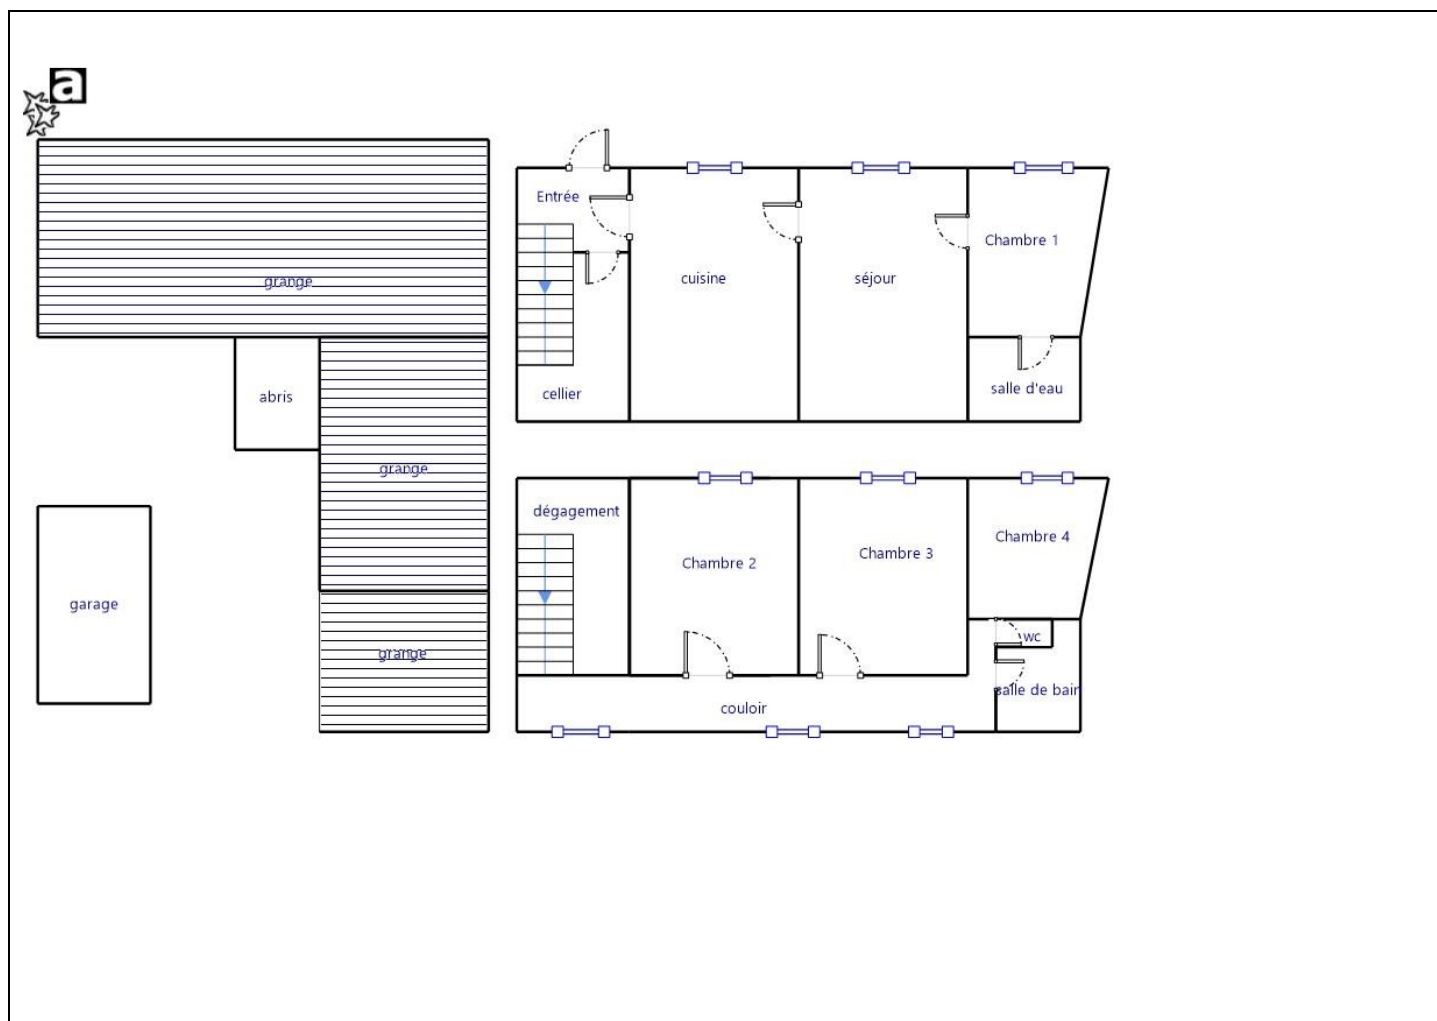
7.1 - Annexe - Schéma de repérage

Localisation	Identifiant + Description	Conclusion (justification)	Etat de conservation** et préconisations*
grange	Identifiant: ZPSO-001 Description: Ardoises en fibro ciment <u>Liste selon annexe.13-9 du CSP : B</u>	Présence d'amiante (sur jugement de l'opérateur)	Matériau dégradé (étendue ponctuelle) Résultat EP** Préconisation : Il est recommandé de réaliser une évaluation périodique. Recommandation : surveillance
abris	Identifiant: ZPSO-002 Description: Plaques en fibres-ciment (y compris plaques « sous tuiles ») <u>Liste selon annexe.13-9 du CSP : B</u>	Présence d'amiante (sur jugement de l'opérateur)	Matériau dégradé (étendue ponctuelle) Résultat EP** Préconisation : Il est recommandé de réaliser une évaluation périodique. Recommandation : surveillance
