Résumé de l'expertise n° 20/TPC/3547

Adresse : **17 RUE DES PYRENEES**

Commune : **65100 LOURDES**

Constat de risque d'exposition au plomb CREP

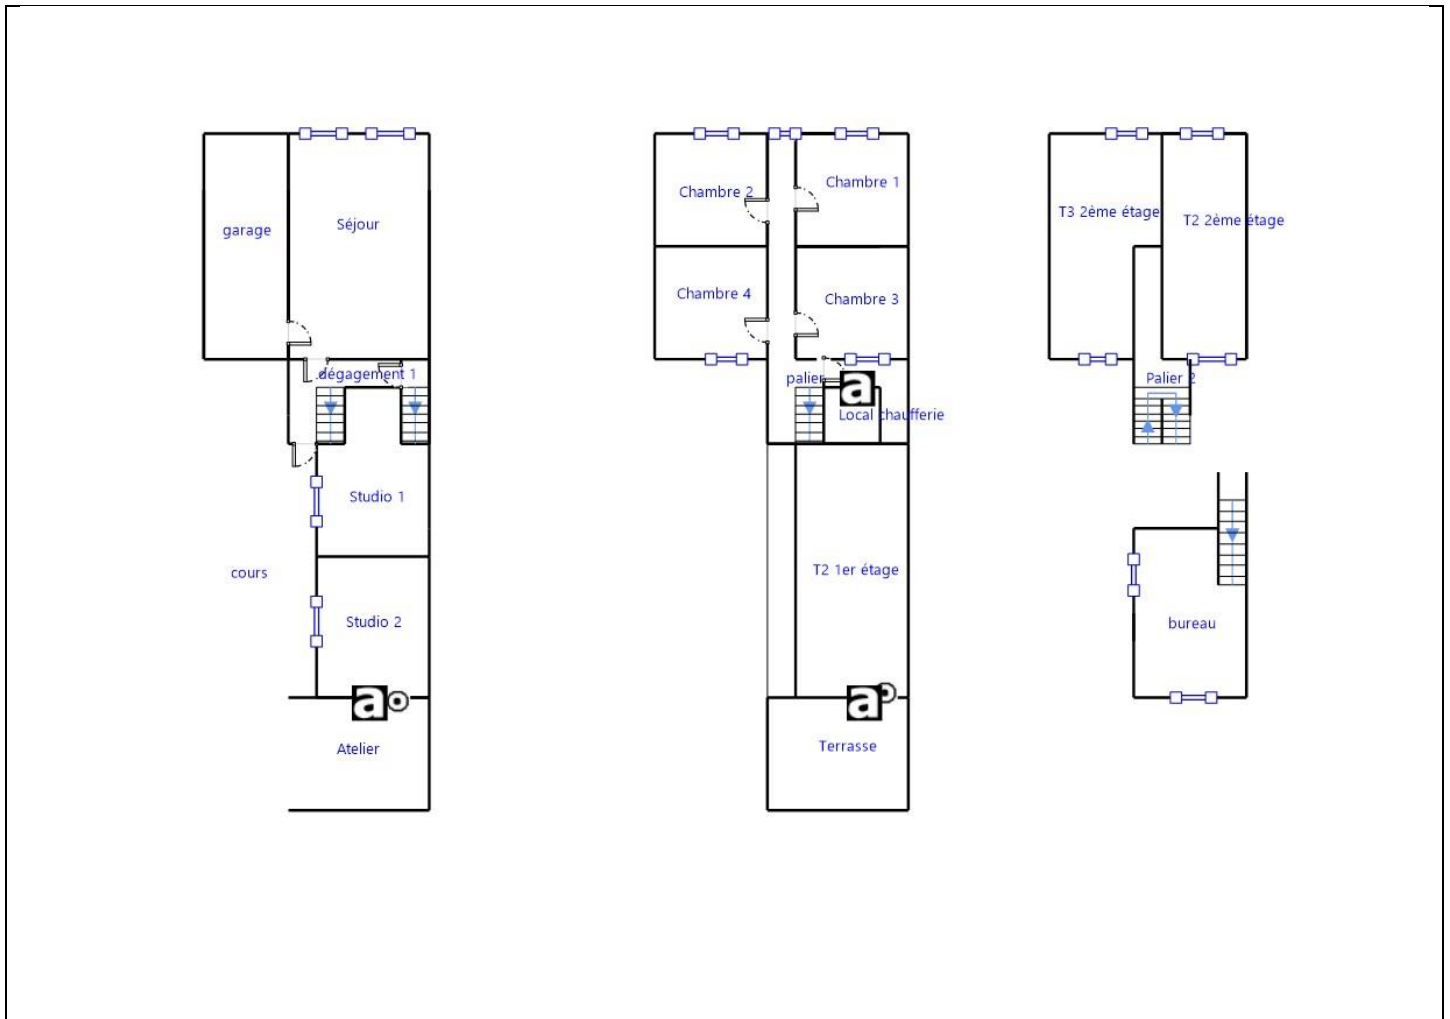
7.1 - Annexe - Schéma de repérage

Localisation	Identifiant + Description	Conclusion (justification)	Etat de conservation** et préconisations*
Local chaufferie	Identifiant: ZPSO-002 Description: Ardoises en fibro ciment Liste selon annexe.13-9 du CSP : B	Présence d'amiante (Sur jugement de l'opérateur)	Matériau dégradé (étendue ponctuelle) Résultat EP** Préconisation : Il est recommandé de réaliser une évaluation périodique. Recommandation : surveillance
Atelier	Identifiant: ZPSO-001 Description: Conduit en fibres-ciment (conduit de fumée) Liste selon annexe.13-9 du CSP : B	Présence d'amiante (Sur jugement de l'opérateur)	Matériau dégradé (étendue ponctuelle) Résultat EP** Préconisation : Il est recommandé de réaliser une évaluation périodique. Recommandation : surveillance

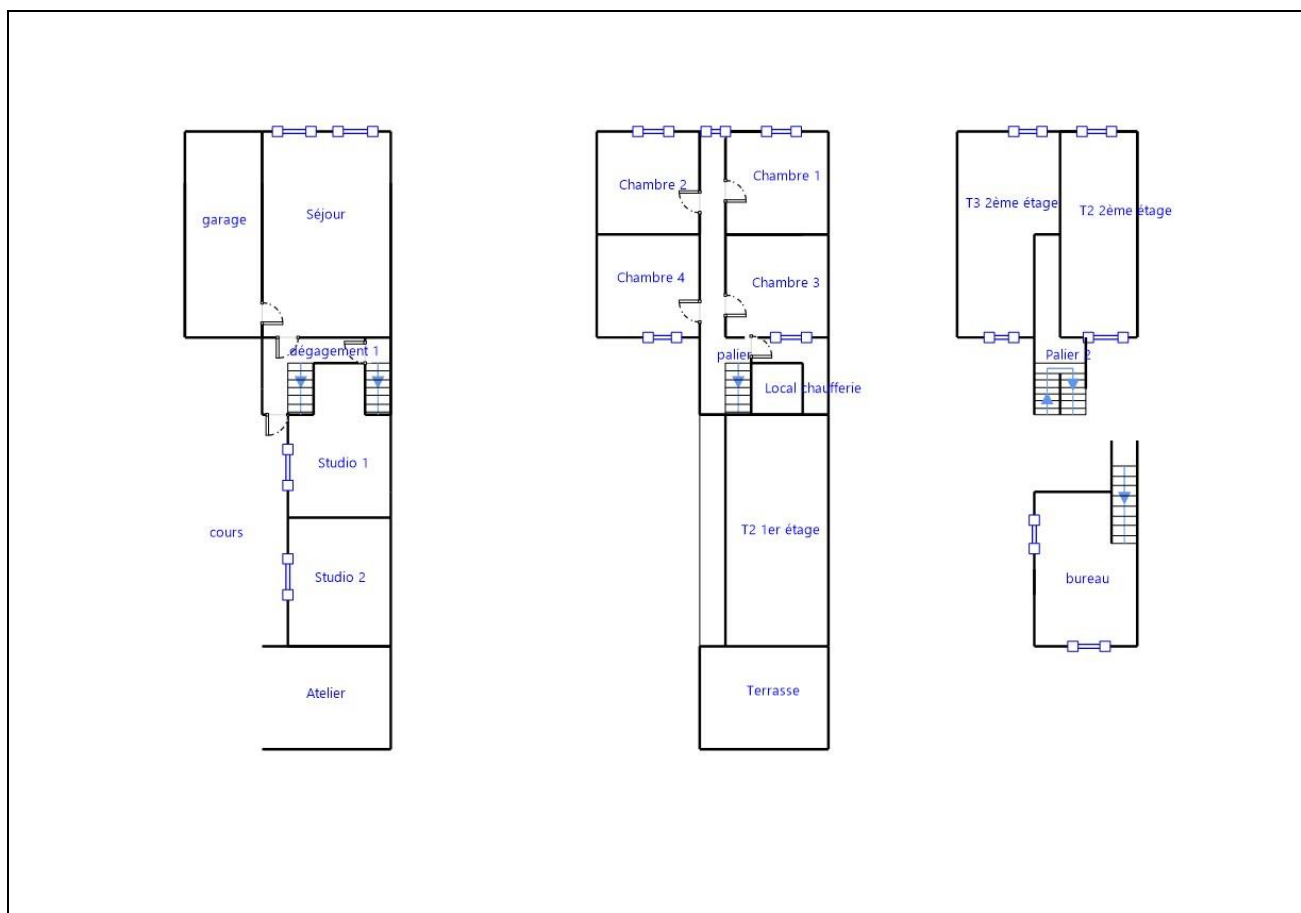
Annexe – Croquis de repérage

Localisation	Liste des ouvrages, parties d'ouvrages	Observations et constatations diverses
Général	-	Le présent contrôle ne porte que sur les éléments visibles et accessibles. Les zones situées derrière les doublages des murs et plafonds n'ont pas été visitées par défaut d'accès Il a été repéré des indices d'infestation d'insectes à larves xylophages
