Résumé de l'expertise n° 20_02_21589

Adresse : **5, impasse les vignes**

Rapport de mission de repérage des matériaux et produits contenant de l'amiante pour l'établissement du constat établi à l'occasion de la vente d'un immeuble bâti (Listes A et B de l'annexe 13-9 du Code de la Santé publique)

Numéro de dossier : 20_02_21589

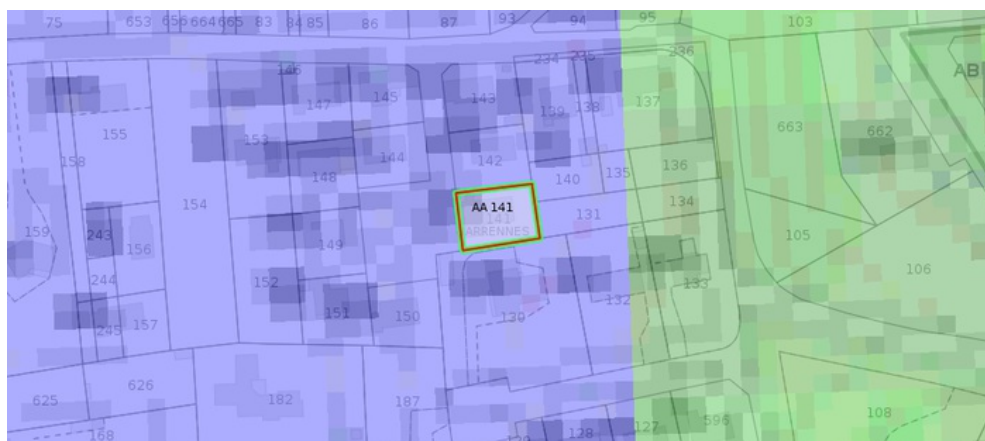
Inondation par remontées de nappes naturelles

- Sensibilité très faible à inexistante
- Sensibilité très faible
- Sensibilité faible
- Sensibilité moyenne
- Sensibilité forte
- Sensibilité très élevée, nappe affleurante

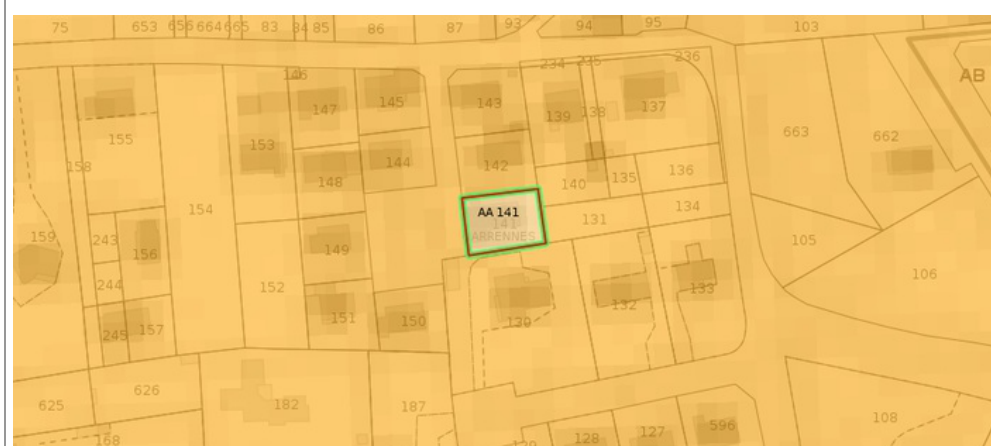
Mouvement de terrain Argile (Loi ELAN)

- Aléa fort**
Concerné par la loi ELAN*
- Aléa moyen**
Concerné par la loi ELAN*
- Aléa faible**
Non concerné par la loi ELAN
