## **Dossier de Diagnostics Techniques Immobiliers**

**Adresse du bien : QUARTIER LES BOURDAS  
65560 FERRIERES**

**Dossier n° TONDU-20-06-5212**

## Etat de l'Installation Intérieure d'Electricité

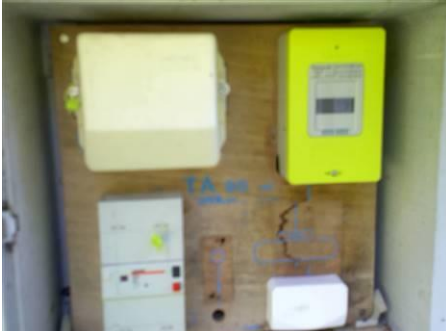
<p>Photo du Compteur électrique</p>

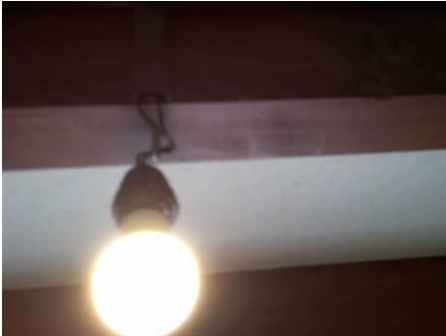
<p>Photo PhEle001                  Libellé de l'anomalie : Au moins un circuit (n'alimentant pas des socles de prises de courant) n'est pas relié à la terre.                  Remarques : Présence de circuits électriques non équipés de conducteurs de protection ; Présence de Dispositif Différentiel à Haute Sensibilité (DDHS) 30 mA</p>

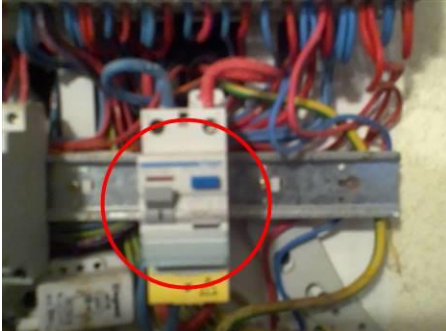
<p>Photo PhEle002                  Libellé de l'anomalie : Le courant assigné de l'interrupteur différentiel placé en aval du disjoncteur de branchement n'est pas adapté.</p>

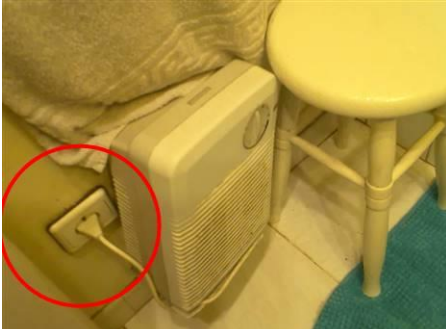
<p>Photo PhEle003                  Libellé de l'anomalie : Local contenant une baignoire ou une douche : l'installation électrique ne répond pas aux prescriptions particulières appliquées à ce local (adéquation entre l'emplacement où est installé le matériel électrique et les caractéristiques de ce dernier – respect des règles de protection contre les chocs électriques liées aux zones).                  Remarques : Installation électrique ne répondant pas aux prescriptions particulières appliqués aux locaux contenant une baignoire ou une douche ; Faire intervenir un électricien qualifié afin de modifier l'installation pour la rendre adaptée aux locaux contenant une douche ou une baignoire</p>

4. La liaison équipotentielle et installation électrique adaptées aux conditions particulières des locaux contenant une douche ou une baignoire	Locaux contenant une baignoire ou une douche : la continuité électrique de la liaison équipotentielle supplémentaire, reliant les éléments conducteurs et les masses des matériels électriques, n'est pas satisfaisante (résistance supérieure à 2 ohms). <b>(Cette anomalie fait l'objet d'une mesure compensatoire pour limiter le risque de choc électrique)</b> <b>Remarques :</b> Absence de LES (Liaison Equipotentielle Supplémentaire); <b>Présence de Dispositif Différentiel à Haute Sensibilité (DDHS) 30 mA</b>	
	Local contenant une baignoire ou une douche : l'installation électrique ne répond pas aux prescriptions particulières appliquées à ce local (adéquation entre l'emplacement où est installé le matériel électrique et les caractéristiques de ce dernier – respect des règles de protection contre les chocs électriques liées aux zones). <b>Remarques :</b> Installation électrique ne répondant pas aux prescriptions particulières appliqués aux locaux contenant une baignoire ou une douche ; <b>Faire intervenir un électricien qualifié afin de modifier l'installation pour la rendre adaptée aux locaux contenant une douche ou une baignoire</b>
