DOSSIER DE DIAGNOSTICS TECHNIQUES

Référence : CC20H19A

Mission réalisée le 20/08/2019

BIEN CONCERNÉ
Maison
Hameau de Bouit 32110 NOGARO

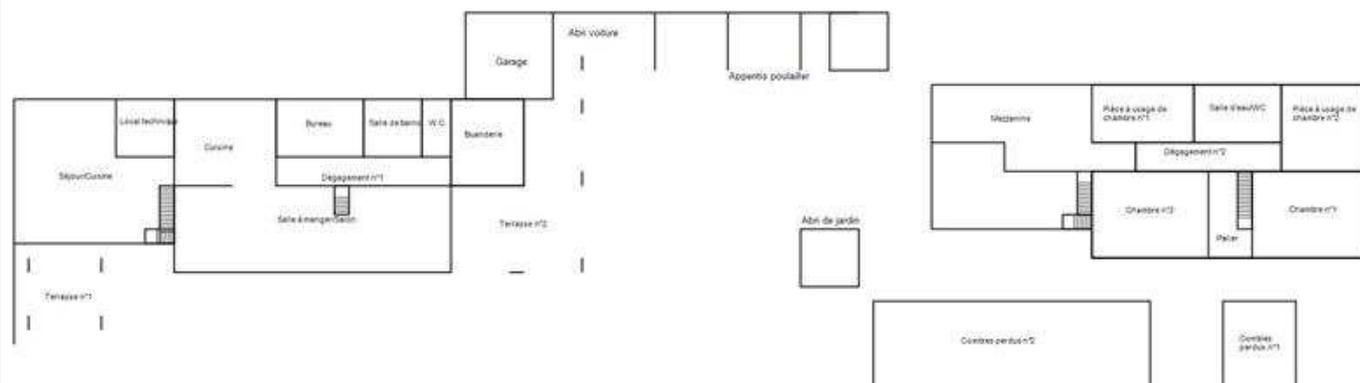
ANNEXE 1 – CROQUIS

PLANCHE DE REPERAGE USUEL				Adresse de l'immeuble :	Hameau de Bouit 32110 NOGARO
N° dossier :	CC20H19A				
N° planche :	1/1	Version :	0	Type :	Croquis
Origine du plan :	Cabinet de diagnostics			Bâtiment – Niveau :	Croquis N°1

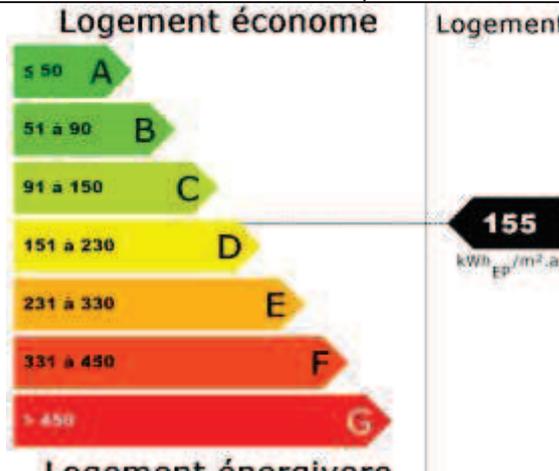
Consommations énergétiques <small>(en énergie primaire) pour le chauffage, la production d'eau chaude sanitaire et le refroidissement</small>	Emissions de gaz à effet de serre (GES) <small>pour le chauffage, la production d'eau chaude sanitaire et le refroidissement</small>
Consommation réelle : 155,26 kWh_{ep}/m².an	Estimation des émissions : 19,53 kg_{eqCO2}/m².an

<p style="text-align: center;">155 kWh_{ep}/m².an</p>

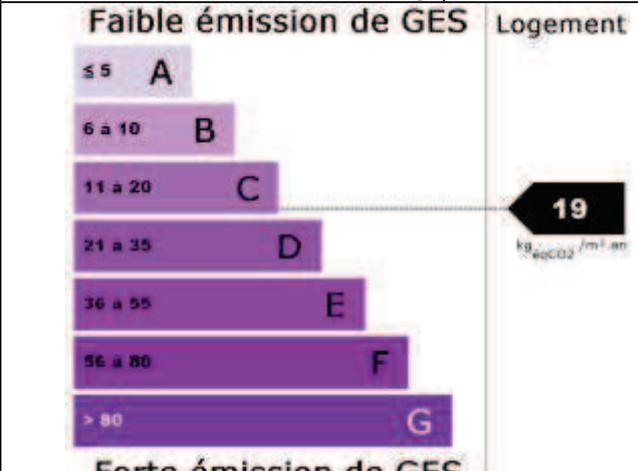
<p style="text-align: center;">19 kg_{eqCO2}/m².an</p>
