Dossier de Diagnostics Techniques Immobiliers

**Adresse du bien : 13 RUE DES CERISIERS
65800 AUREILHAN**

Dossier n° RIDOU-20-07-5352

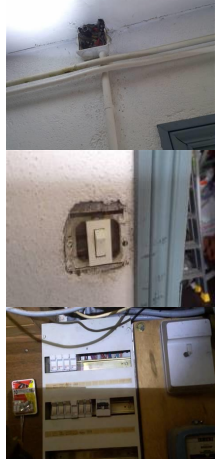
Domaines	Anomalies	Photo
	L'installation électrique comporte au moins une connexion avec une partie active nue sous tension accessible. Remarques : Présence de connexion de matériel électrique présentant des parties actives nues sous tension ; Faire intervenir un électricien qualifié afin de remplacer les matériels présentant des parties actives nues sous tension

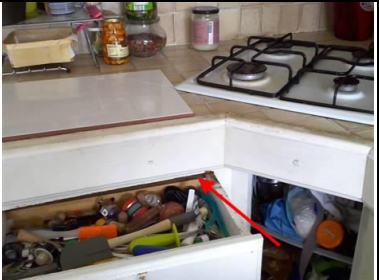
Points de contrôle ⁽³⁾ (selon la norme)	Anomalies observées (A1 ⁽⁴⁾ , A2 ⁽⁵⁾ , DGI ⁽⁶⁾ , 32c ⁽⁷⁾)	Libellé des anomalies et recommandations	Photos
C.7 - 8a2 Robinet de commande d'appareil	A1	Au moins un robinet de commande d'appareil n'est pas accessible. Remarques : Le robinet de commande n'est pas accessible ; Faire déplacer le robinet de commande par un installateur gaz qualifié afin de le rendre accessible

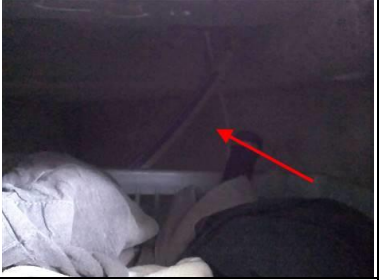
C.10 - 14 Raccordement en gaz des appareils par tuyaux non rigides	A1	La date limite d'utilisation du tuyau d'alimentation n'est pas lisible ou est dépassée. Remarques : La date limite d'utilisation du tuyau non rigide est dépassée ; Faire intervenir un installateur gaz qualifié afin de remplacer le tuyau existant par un tuyau neuf

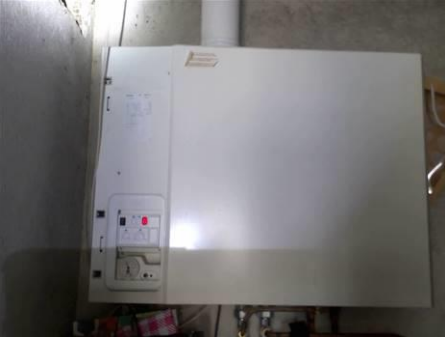
<p>Photo n° PhGaz001 Localisation : Rez de chaussée - Chaufferie Chaudière BUDERUS (Type : Etanche)</p>

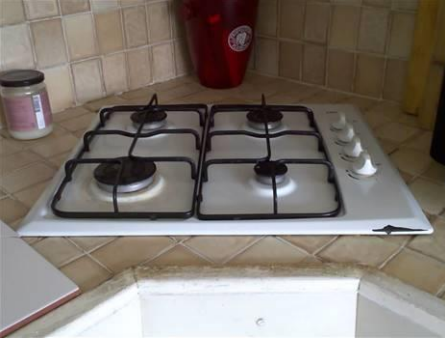
<p>Photo n° PhGaz002 Localisation : Rez de chaussée - Cuisine Table de cuisson PROLINE (Type : Non raccordé)</p>

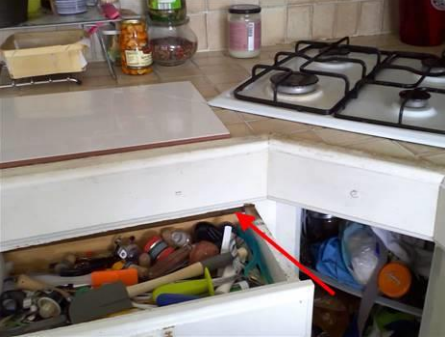
<p>Photo n° PhGaz003 8a2 : au moins un robinet de commande d'appareil n'est pas accessible. Le robinet de commande n'est pas accessible; Faire déplacer le robinet de commande par un installateur gaz qualifié afin de le rendre accessible</p>

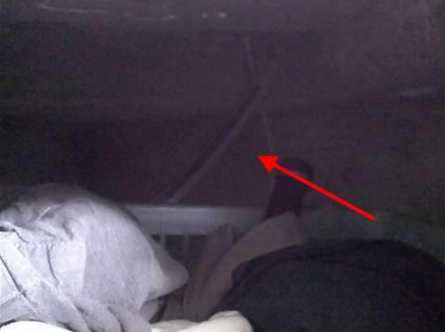
<p>Photo n° PhGaz004 14 : la date limite d'utilisation du tuyau d'alimentation n'est pas lisible ou est dépassée. La date limite d'utilisation du tuyau non rigide est dépassée; Faire intervenir un installateur gaz qualifié afin de remplacer le tuyau existant par un tuyau neuf</p>
