# Résumé de l'expertise n° 20/M/14401/FZF

Adresse : ..... **95 Avenue du Maréchal Foch**

Commune : ..... **65700 MAUBOURGUET**

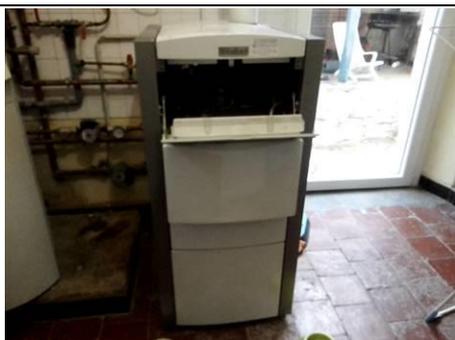
Photo n° PhGaz001  
Localisation : Rez de chaussée - Buanderie  
Chaudière VAILLANT (Type : Etanche)

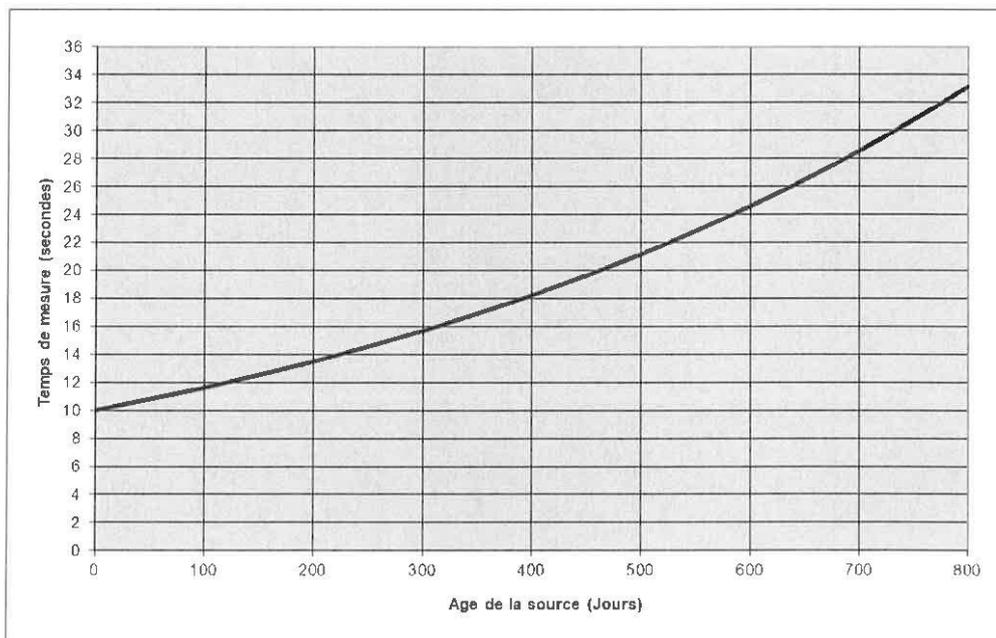
Le temps de mesure doit être augmenté au fur et à mesure de la décroissance d'activité de la source conformément au diagramme ci-dessous

Dans ces conditions, l'appareil garantit que 95% des mesures réalisées sur un échantillon standardisé de concentration voisine de 1mg/cm2 seront compris dans une fourchette de + ou - 0.1 mg/cm2 de la valeur de cet échantillon.

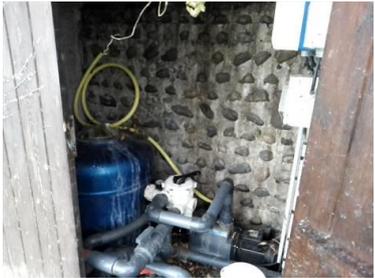
Jardin - Local technique	Sol : Béton et Pierres Mur C : Ciment et Galets jointés Mur A, B, D : Ciment Plafond : Ciment Porte A : Bois et Peinture

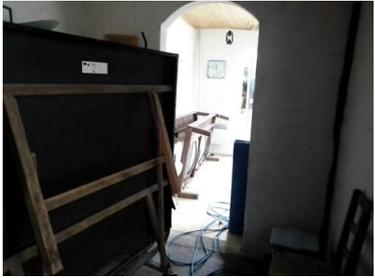
Jardin - Local piscine	Sol : Béton et Carrelage Sol : Béton et revêtement plastique (lino) Mur A, B, C, D : Plâtre et Peinture Plafond : Bois et Vernis Plinthes : Carrelage Fenêtre 1 A : Aluminium et Peinture Fenêtre 2 D : Aluminium et Peinture Porte A : Bois et Peinture

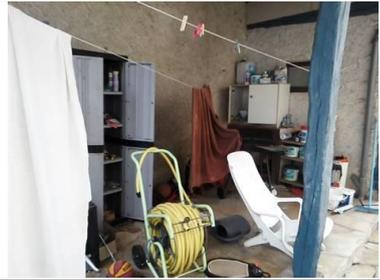
Localisation	Description	Photo
Jardin - Abris	Sol : Béton et Pierres Mur A, B, C, D : Plâtre et Peinture Mur C, D : Crépis Plafond : Bois et Toiture nue en tuiles

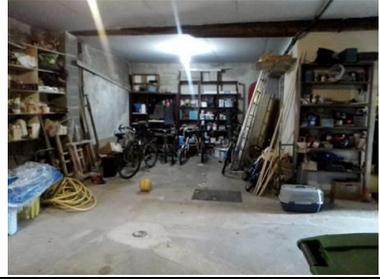
Jardin - Garage	Sol : Béton Mur A, B, C, D, E, F : Ciment Mur G, H : Plâtre et Peinture Plafond : Placoplâtre Porte 1 A : Bois et Peinture Porte 2 B : Bois et Peinture Porte 3 D : Bois et Peinture Porte 4 H : Bois et Peinture

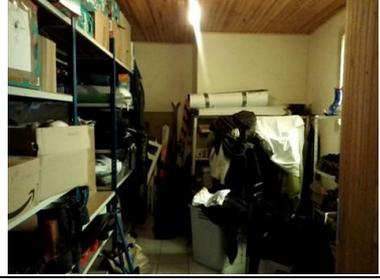
Jardin - Remise	Sol : Béton et Carrelage Mur A, B, C, D : Plâtre et Peinture Plafond : Bois et Vernis Fenêtre D : Bois et Peinture Porte A : Bois et Peinture

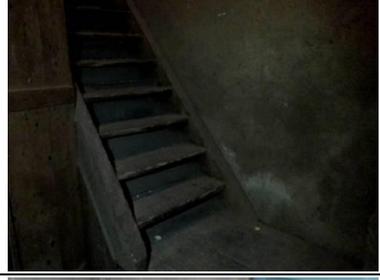
Jardin - Cage d'escalier	Sol : Béton Mur A, F : Ciment Mur B, C, D, E : Bois Plafond : Bois Porte A : Bois et Peinture Escalier crémaillère F : Bois Escalier balustre F : Bois Escalier limon F : Bois

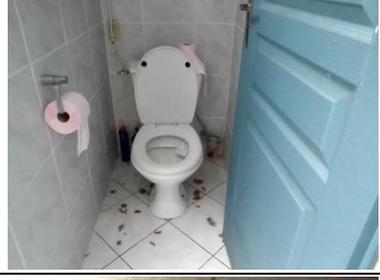
Jardin - Wc	Sol : Béton et Carrelage Mur A, B, C, D : Plâtre et Carrelage Plafond : Ciment et lambris pvc Fenêtre B : Bois et Peinture Porte A : Bois et Peinture

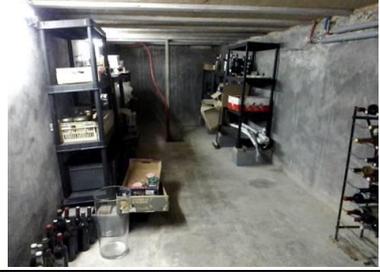
Sous-Sol - Cave	Sol : Béton Mur A, B, C, D : Ciment Plafond : Bois Porte A : Bois et Peinture

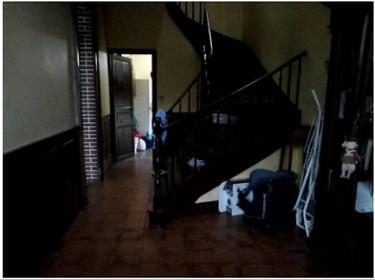
Localisation	Description	Photo
Rez de chaussée - Entrée	<p>Sol : Béton et Carrelage                      Mur A, B, C, D : Plâtre et Peinture                      Mur B, C : Bois et Vernis                      Plafond : Plâtre et Peinture                      Plinthes : Bois et vernis                      Porte 1 A : Aluminium et Peinture                      Porte 2 B : Bois et Peinture                      Porte 3 C : Bois et Peinture                      Escalier crémaillère D : Bois et Vernis                      Escalier balustré D : Bois et Vernis                      Escalier limon D : Bois et Vernis</p>

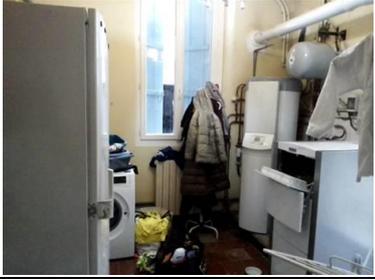
Rez de chaussée - Buanderie	<p>Sol : Béton et Tomettes                      Mur A, B, C, D : Plâtre et Peinture                      Mur D : Plâtre et Carrelage                      Plafond : Plâtre et Peinture                      Plinthes : Carrelage                      Fenêtre 1 C : PVC                      Fenêtre 2 D : PVC                      Porte A : Bois et Vernis                      Volet 1 C : Bois et Peinture                      Volet 2 D : Bois et Peinture</p>

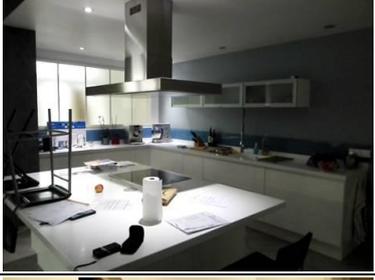
Rez de chaussée - Cuisine	<p>Sol : Béton et Carrelage                      Mur A, B, C, D, E, F : Plâtre et Peinture                      Plafond : Plâtre et Peinture                      Plinthes : Carrelage                      Fenêtre B : Aluminium                      Porte 1 F : Bois et Peinture                      Porte 2 E : Bois et Peinture</p>

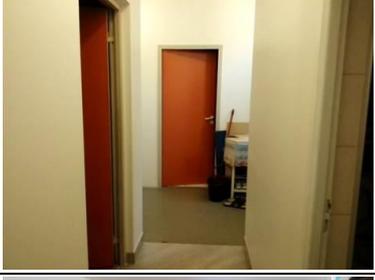
Rez de chaussée - Dégagement 1	<p>Sol : Béton et Carrelage                      Mur A, B, C, D, E, F, G, H : Plâtre et Peinture                      Plafond : Plâtre et Peinture                      Plinthes : Carrelage                      Porte 1 A : Bois et Peinture                      Porte 2 B : Bois et Peinture                      Porte 3 D : Bois et Peinture                      Porte 4 E : Bois et Peinture                      Porte 5 H : Bois et Peinture                      Porte 6 F : Aluminium et Peinture</p>

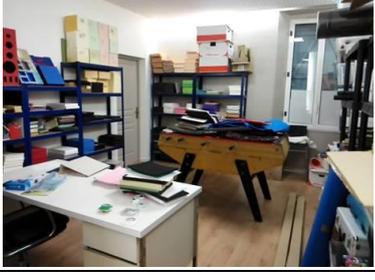
Rez de chaussée - Salle de jeux	<p>Sol : Béton et Parquet flottant                      Mur -                      Mur A, B, D : Plâtre et Peinture                      Mur C : Bois et Peinture                      Plafond : Faux plafond                      Plinthes : Bois et Peinture                      Fenêtre C : Aluminium et Peinture                      Porte 1 A : Bois et Peinture                      Porte 2 B : Bois et Peinture                      Volet C : Bois et Peinture</p>

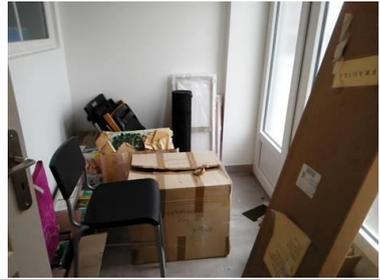
Localisation	Description	Photo
Rez de chaussée - Sas	Sol : Béton et Carrelage Mur A, B, C, D : Plâtre et Peinture Plafond : Plâtre et Peinture Plinthes : Carrelage Fenêtre B : Aluminium et Peinture Porte 1 A : Bois et Peinture Porte 2 D : PVC

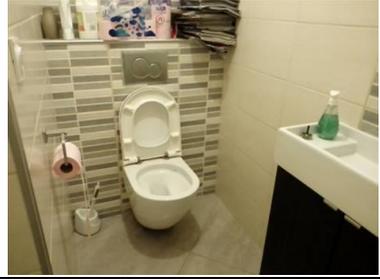
Rez de chaussée - Wc 1	Sol : Béton et Carrelage Plafond : Plâtre et Peinture Porte A : Bois et Peinture Mur A, B, C, D : Plâtre et Carrelage

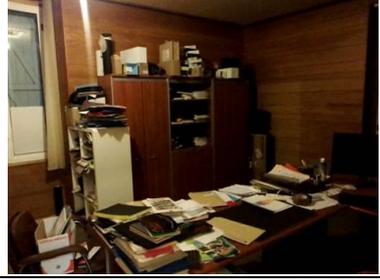
Rez de chaussée - Bureau	Sol : Béton et revêtement plastique (lino) Mur A, B : Plâtre et Tapisserie Mur C, D : Bois et Vernis Plafond : Faux plafond Plinthes : Bois et Peinture Fenêtre 1 C : Aluminium et Peinture Fenêtre 2 D : Aluminium et Peinture Porte A : Bois et Peinture Volet 1 C : Bois et Peinture Volet 2 D : Bois et Peinture

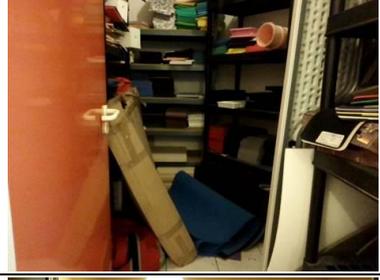
Rez de chaussée - Rangement	Sol : Béton et Carrelage Mur A, B, C, D, E, F : Plâtre et Peinture Plafond : Plâtre et Peinture Plinthes : Carrelage Porte A : Bois et Peinture

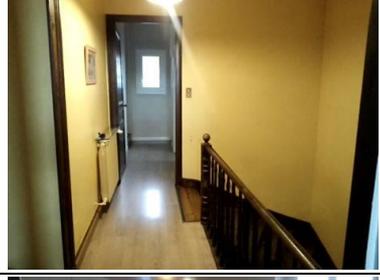
1er étage - Palier	Sol : Parquet et Parquet flottant Mur A, B, C, D : Plâtre et Peinture Plafond : Plâtre et Peinture Plinthes : Bois et Peinture Porte 1 B : Bois et Vernis Porte 2 C : Bois et Vernis Porte 3 D : Bois et Vernis

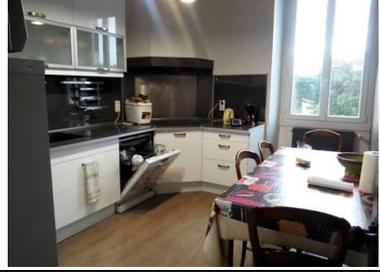
1er étage - Cuisine 2	Sol : Parquet et Parquet flottant Mur A, B, C, D : Plâtre et Peinture Plafond : Plâtre et Peinture Plinthes : Bois et Peinture Fenêtre C : PVC Porte A : Bois et Vernis Volet C : Bois et Peinture

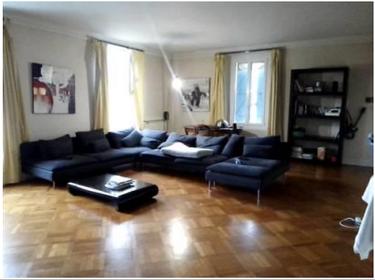
Localisation	Description	Photo
1er étage - Salon	<p>Sol : Parquet et Vernis                      Mur A, B, C, D : Plâtre et Tapisserie                      Plafond : Plâtre et Peinture                      Plinthes : Bois et Peinture                      Fenêtre 1 B : PVC                      Fenêtre 2 B : PVC                      Fenêtre 3 C : PVC                      Porte A : Bois et Vernis                      Volet 1 C : Bois et Peinture                      Volet 2 B : Bois et Peinture                      Volet 3 B : Bois et Peinture</p>

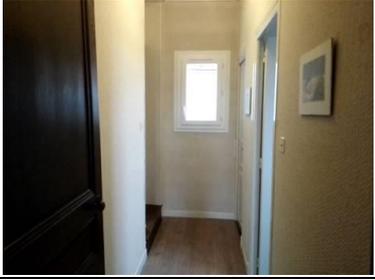
1er étage - Couloir 1	<p>Sol : Parquet et Parquet flottant                      Mur A, B, C, D : Plâtre et Tapisserie                      Plafond : Plâtre et PVC                      Plinthes : Bois et Peinture                      Fenêtre C : PVC                      Porte 1 A : Bois et Peinture                      Porte 2 B : Bois et Peinture                      Porte 3 D : Bois et Peinture                      Porte 4 D : Bois et Peinture                      Volet 1 C : Bois et Peinture                      Volet 2 B : Bois et Peinture                      Volet 3 B : Bois et Peinture</p>

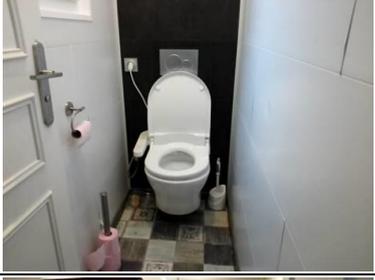
1er étage - Wc 2	<p>Sol : Parquet et revêtement plastique (lino)                      Mur A, B, C, D : Plâtre et PVC                      Plafond : Plâtre et PVC                      Plinthes : Bois et Peinture                      Fenêtre B : PVC                      Porte A : Bois et Peinture</p>

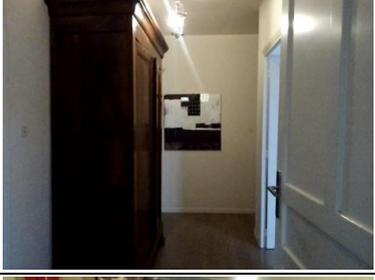
1er étage - Couloir 2	<p>Sol : Parquet et Parquet flottant                      Mur A, B, C, D, E, F : Plâtre et Tapisserie                      Plafond : Plâtre et Peinture                      Plinthes : Bois et Peinture                      Porte 1 A : Bois et Peinture                      Porte 2 B : Bois et Peinture                      Porte 3 B : Bois et Peinture                      Porte 4 C : Bois et Peinture                      Porte 5 C : Bois et Peinture                      Porte 6 C : Bois et Peinture                      Porte 7 E : Bois et Peinture                      Porte 8 F : Bois et Peinture</p>

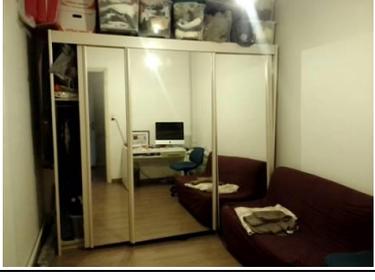
1er étage - Dressing	<p>Sol : Parquet et Parquet flottant                      Mur A, B, C, D : Plâtre et Tapisserie                      Plafond : Plâtre et Peinture                      Plinthes : Bois et Peinture                      Porte A : Bois et Peinture</p>

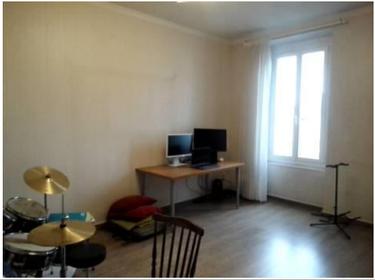
Localisation	Description	Photo
1er étage - Salle de musique	<p>Sol : Parquet et Parquet flottant                      Mur A, B, C, D : Plâtre et Tapisserie                      Plafond : Plâtre et Peinture                      Plinthes : Bois et Peinture                      Porte A : Bois et Peinture                      Volet D : Bois et Peinture</p>

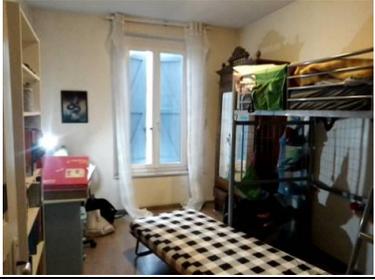
1er étage - Chambre 2	<p>Sol : Parquet et Parquet flottant                      Mur A, B, C, D : Plâtre et Peinture                      Plafond : Plâtre et Peinture                      Plinthes : Bois et Peinture                      Fenêtre C : Aluminium et Peinture                      Porte A : Bois et Peinture                      Volet C : Bois et Peinture</p>

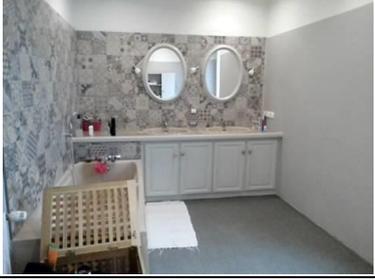
1er étage - Salle de bains	<p>Sol : Parquet et revêtement plastique (lino)                      Mur A, B, C, D : Plâtre et Peinture                      Mur B, C : Plâtre et Carrelage                      Plafond : Plâtre et PVC                      Fenêtre D : PVC                      Porte A : Bois et Peinture                      Volet D : Bois et Peinture</p>

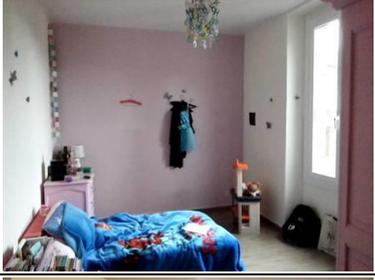
1er étage - Chambre 3	<p>Sol : Parquet et Parquet flottant                      Mur A, B, C, D : Plâtre et Peinture                      Plafond : Plâtre et Peinture                      Plinthes : Bois et Peinture                      Fenêtre D : Aluminium et Peinture                      Porte A : Bois et Peinture                      Volet D : Bois et Peinture</p>

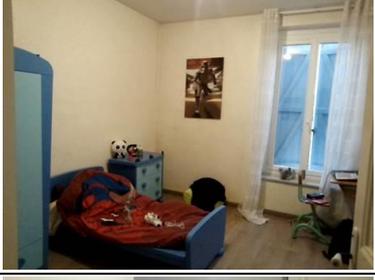
1er étage - Chambre 1	<p>Sol : Parquet et Parquet flottant                      Mur A, B, C, D : Plâtre et Peinture                      Plafond : Plâtre et Peinture                      Plinthes : Bois et Peinture                      Fenêtre C : Aluminium et Peinture                      Porte A : Bois et Peinture                      Volet C : Bois et Peinture</p>

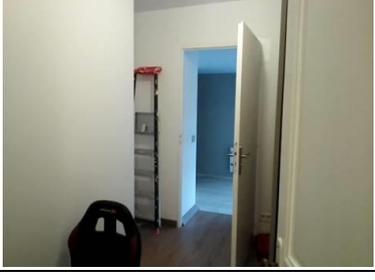
1er étage - Dégagement 2	<p>Sol : Parquet et Parquet flottant                      Mur A, B, C, D, E, F : Plâtre et Peinture                      Plafond : Plâtre et Peinture                      Plinthes : Bois et Peinture                      Porte 1 A : Bois et Peinture                      Porte 2 E : Bois et Peinture</p>

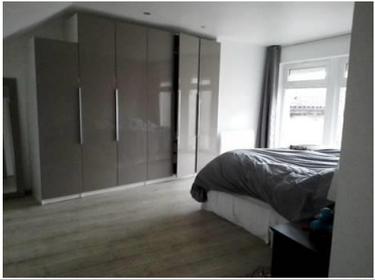
Localisation	Description	Photo
1er étage - Chambre 4	Sol : Parquet et Parquet flottant Mur A, B, C, D, E, F : Plâtre et Peinture Plafond : Plâtre et Peinture Plinthes : Bois et Peinture Fenêtre 1 F : Aluminium et Peinture Fenêtre 2 F : Aluminium et Peinture Porte 1 A : Bois et Peinture Porte 2 C : Bois et Peinture Porte 3 C : Bois et Peinture

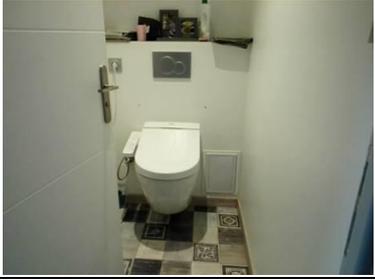
1er étage - Wc 3	Sol : Parquet et revêtement plastique (lino) Mur A, B, C, D : Plâtre et Peinture Plafond : Plâtre et Peinture Plinthes : Bois et Peinture Porte A : Bois et Peinture

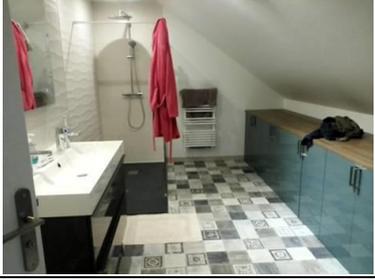
1er étage - Salle d'eau 2	Sol : Parquet et revêtement plastique (lino) Mur A, B, C, D : Plâtre et Peinture Plafond : Plâtre et Peinture Plinthes : Bois et Peinture Porte A : Bois et Peinture Mur B, C : Plâtre et Carrelage

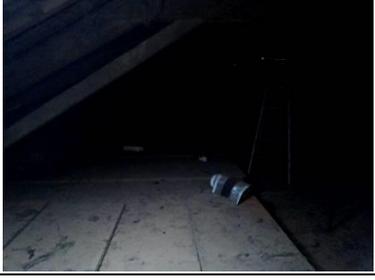
Combles	Sol : Bois Mur A, B, C, D, E, F : Ciment Plafond : Bois et Toiture nue en tuiles

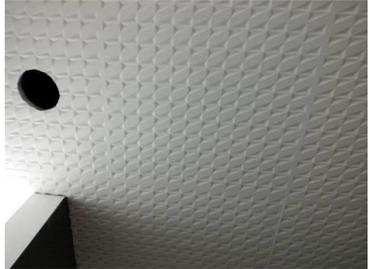
Localisation	Identifiant + Description	Photo
Rez de chaussée - Salle de jeux - Bureau	Identifiant: M001 Description: Panneaux et plaques Liste selon annexe.13-9 du CSP : A Justificatif: Sur marquage du matériau

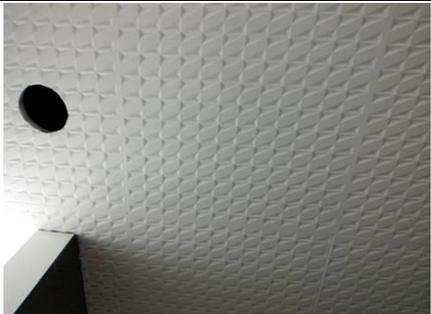
<p>Photo n° PhA001                  Localisation : Rez de chaussée - Salle de jeux - Bureau                  Ouvrage : 4 - Plafonds et faux plafonds - Faux plafonds                  Partie d'ouvrage : Panneaux et plaques                  Description : Panneaux et plaques                  Localisation sur croquis : M001</p>
--	--

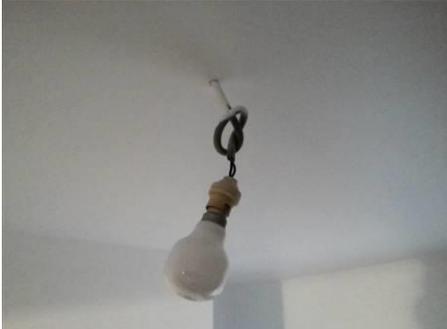
<p>Photo PhEle001                  Libellé de l'anomalie : B7.3 e L'installation électrique comporte au moins un dispositif de protection avec une partie active nue sous tension accessible.                  Remarques : Présence de dispositif de protection de matériel électrique présentant des parties actives nues sous tension ; Faire intervenir un électricien qualifié afin de remplacer les matériels présentant des parties actives nues sous tension</p>
	<p>Photo PhEle002                  Libellé de l'anomalie : B7.3 d L'installation électrique comporte au moins une connexion avec une partie active nue sous tension accessible.                  Remarques : Présence de connexion de matériel électrique présentant des parties actives nues sous tension ; Faire intervenir un électricien qualifié afin de remplacer les matériels présentant des parties actives nues sous tension</p>

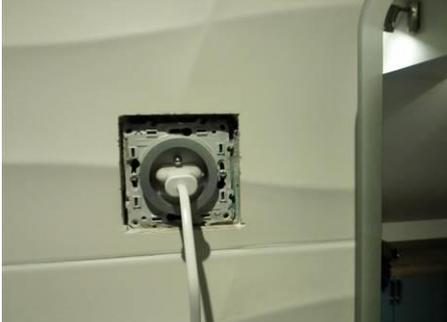
<p>Photo PhEle003                  Libellé de l'anomalie : B3.3.6 a3 Au moins un circuit (n'alimentant pas des socles de prises de courant) n'est pas relié à la terre.                  Remarques : Présence de circuits électriques non équipés de conducteurs de protection ; Faire intervenir un électricien qualifié afin d'installer des conducteurs de protection sur les circuits qui n'en sont pas équipés</p>

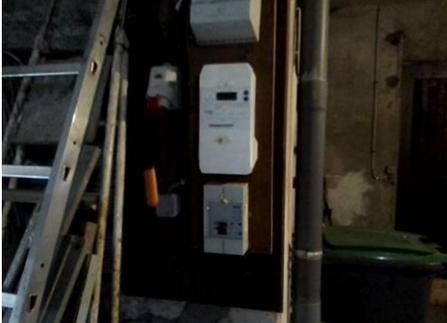
<p>Photo PhEle004                  Libellé de l'anomalie : B7.3 a L'Enveloppe d'au moins un matériel est manquante ou détériorée.                  Remarques : Présence de matériel électrique en place dont l'enveloppe présente des détériorations ; Faire intervenir un électricien qualifié afin de remplacer les matériels présentant des détériorations</p>

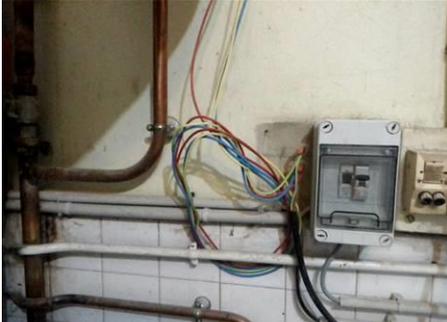
<p>Photo PhEle005                  Libellé de l'anomalie : B1.3 b Le dispositif assurant la coupure d'urgence n'est pas situé à l'intérieur du logement ou dans un emplacement accessible directement depuis le logement.                  Remarques : L'AGCP (Appareil Général de Commande et de Protection) n'est pas placé à l'intérieur de la partie privative du logement ; Faire intervenir un électricien qualifié afin d'installer un AGCP à l'intérieur de la partie privative du logement</p>

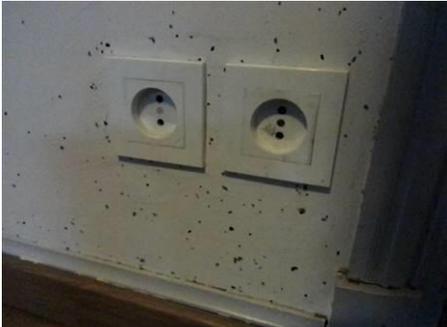
<p>Photo PhEle006                  Libellé de l'anomalie : B8.3 e Au moins un conducteur isolé n'est pas placé sur toute sa longueur dans un conduit, une goulotte ou une plinthe ou une huisserie, en matière isolante ou métallique, jusqu'à sa pénétration dans le matériel électrique qu'il alimente.                  Remarques : Présence de conducteurs électriques non protégés mécaniquement ; Faire intervenir un électricien qualifié afin d'installer des protections mécanique sur les conducteurs non protégés</p>

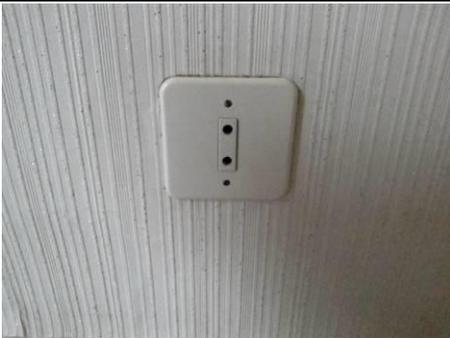
<p>Photo PhEle007                  Libellé de l'anomalie : B3.3.6 a1 Au moins un socle de prise de courant ne comporte pas de broche de terre.                  Remarques : Présence de circuits électriques non équipés de conducteurs de protection ; Faire intervenir un électricien qualifié afin d'installer des conducteurs de protection sur les circuits qui n'en sont pas équipés</p>

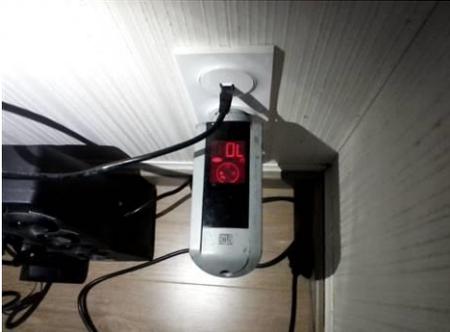
<p>Photo PhEle008 Libellé de l'information complémentaire : B11 c2 Au moins un socle de prise de courant ne possède pas un puits de 15 mm.</p>

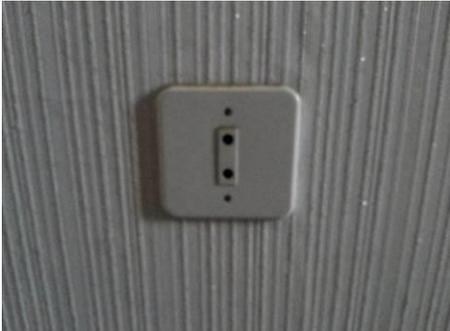
<p>Photo PhEle009 Libellé de l'anomalie : B3.3.6 a2 Au moins un socle de prise de courant comporte une broche de terre non reliée à la terre. Remarques : Présence de circuits électriques non équipés de conducteurs de protection ; Faire intervenir un électricien qualifié afin d'installer des conducteurs de protection sur les circuits qui n'en sont pas équipés</p>

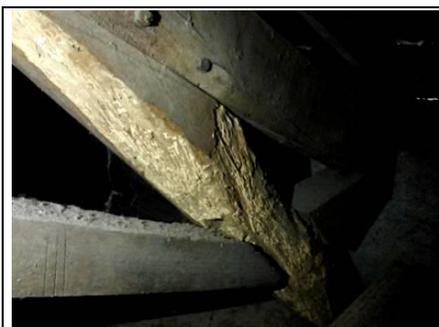
**Photo n° PhTer001**  
**Localisation : Combles**  
**Ouvrage : Sol - Bois**  
**Mur - A, B, C, D, E, F - Ciment**  
**Plafond - Bois et Toiture nue en tuiles**  
**Parasite : Présence d'indices d'infestation d'autres agents de dégradation biologique du bois, Anobium punctatum (Petites vrillettes), Capricornes des maisons (Hyloterpes bajulus)**  
**Indices : bois piqué, bois strié (dégradation(s) faible(s), présence étendue)**

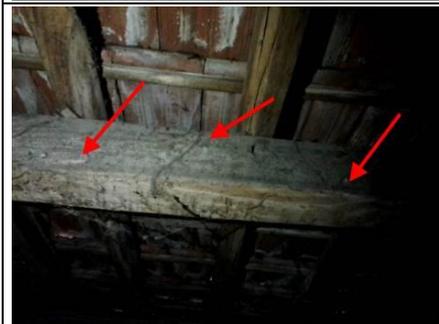
**Photo n° PhTer001**  
**Localisation : Combles**  
**Ouvrage : Sol - Bois**  
**Mur - A, B, C, D, E, F - Ciment**  
**Plafond - Bois et Toiture nue en tuiles**  
**Parasite : Présence d'indices d'infestation d'autres agents de dégradation biologique du bois, Anobium punctatum (Petites vrillettes), Capricornes des maisons (Hyloterpes bajulus)**  
**Indices : bois piqué, bois strié (dégradation(s) faible(s), présence étendue)**
