Synthèse Dossier de Diagnostic Technique

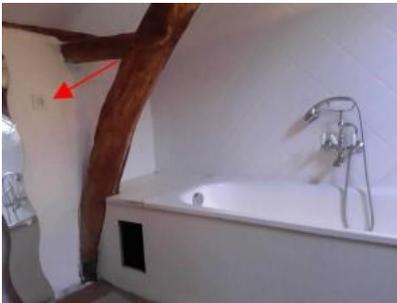
Points à examiner	Libellé des points de contrôle vérifiés *	Commentaires	Observations	Domaine conclusion **
Liaison équipotentielle supplémentaire (LES) dans chaque local contenant une baignoire ou une douche	Présence - Continuité		Locaux contenant une baignoire ou une douche : la continuité électrique de la liaison équipotentielle supplémentaire, reliant les éléments conducteurs et les masses des matériels électriques, n'est pas satisfaisante (résistance supérieure à 2 ohms). La liaison équipotentielle supplémentaire participe à la protection des personnes, en reliant les parties métalliques entre elles. Elle permet d'éviter toute électrocution dans la salle de bain. La mise en place d'une mesure compensatoire a été vérifiée par l'opérateur ainsi que son efficacité. Elle ne peut pas être une solution pérenne.	4
Respect des règles liées aux zones dans chaque local contenant une baignoire ou une douche	Adaptation des matériels électriques aux influences externes Protection des circuits électriques par dispositif à courant différentiel-résiduel à haute sensibilité 30mA en fonction de l'emplacement	alimentation en 220 V zone 2- 1er étage Salle de bains

Local contenant une baignoire ou une douche : l'installation électrique ne répond pas aux prescriptions particulières appliquées à ce local (adéquation entre l'emplacement où est installé le matériel électrique et les caractéristiques de ce dernier - respect des règles de protection contre les chocs électriques liés aux zones). Dans les salles de bain ou salles d'eau, tout appareil ou matériel électrique doit répondre à des normes de sécurité et de positionnement.	4

Nous vous conseillons de supprimer les anomalies identifiées en consultant dans les meilleurs délais un électricien qualifié.
