Résumé de l'expertise n° 20/M/14852/FZF

Adresse : **29 Allée de la Montjoie**

Commune : **65490 OURSBELILLE**

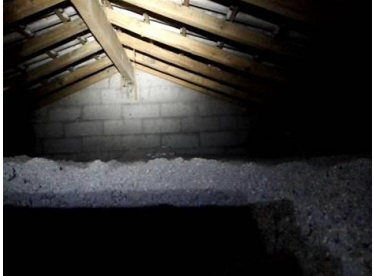
Combles non habitables	Sol Béton, isolant Mur Béton brut Plafond Toiture nue en tuiles

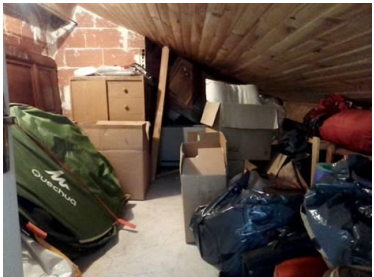
1er étage - Grenier	Sol Béton Mur Briques Plafond Lambris bois Porte(s) en bois peinte(s)

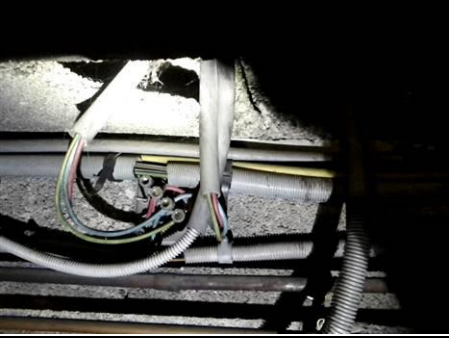
<p>Photo PhEle005 Libellé de l'anomalie : B8.3 e Au moins un conducteur isolé n'est pas placé sur toute sa longueur dans un conduit, une goulotte ou une plinthe ou une huisserie, en matière isolante ou métallique, jusqu'à sa pénétration dans le matériel électrique qu'il alimente. Remarques : Présence de conducteurs électriques non protégés mécaniquement ; Faire intervenir un électricien qualifié afin d'installer des protections mécanique sur les conducteurs non protégés</p>

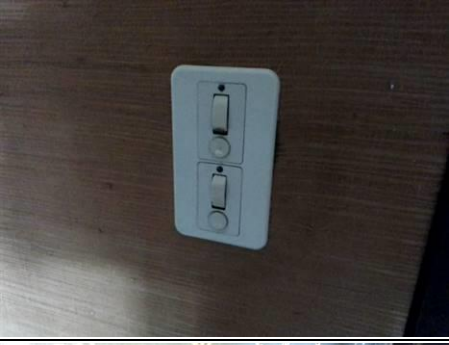
<p>Photo PhEle006 Libellé de l'anomalie : B7.3 d L'installation électrique comporte au moins une connexion avec une partie active nue sous tension accessible. Remarques : Présence de connexion de matériel électrique présentant des parties actives nues sous tension ; Faire intervenir un électricien qualifié afin de remplacer les matériels présentant des parties actives nues sous tension</p>

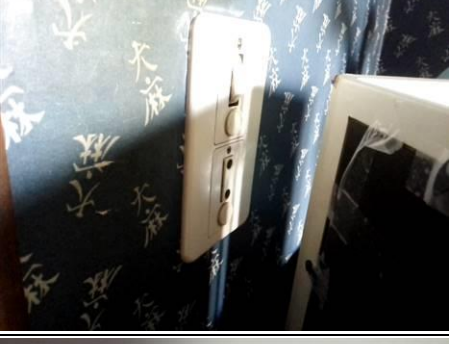
<p>Photo PhEle007 Libellé de l'anomalie : B8.3 a L'installation comporte au moins un matériel électrique vétuste. Remarques : Présence de matériel électrique vétuste (douilles, interrupteurs, socles de prise...) ; Faire intervenir un électricien qualifié afin de remplacer les matériels électriques vétustes</p>

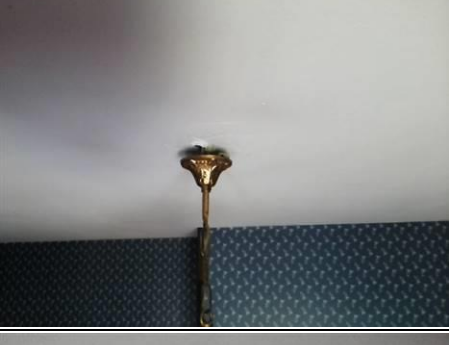
<p>Photo PhEle008 Libellé de l'anomalie : B3.3.6 a1 Au moins un socle de prise de courant ne comporte pas de broche de terre. Remarques : Présence de circuits électriques non équipés de conducteurs de protection ; Faire intervenir un électricien qualifié afin d'installer des conducteurs de protection sur les circuits qui n'en sont pas équipés</p>

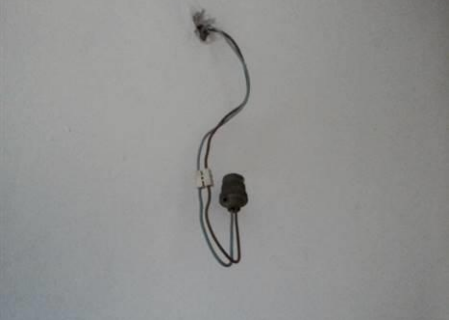
<p>Photo PhEle009 Libellé de l'anomalie : B3.3.6 a3 Au moins un circuit (n'alimentant pas des socles de prises de courant) n'est pas relié à la terre. Remarques : Présence de circuits électriques non équipés de conducteurs de protection ; Faire intervenir un électricien qualifié afin d'installer des conducteurs de protection sur les circuits qui n'en sont pas équipés</p>

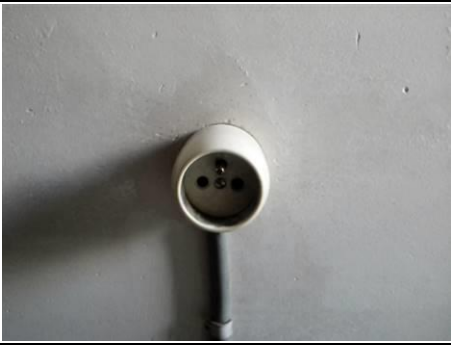
<p>Photo PhEle010 Libellé de l'anomalie : B7.3 e L'installation électrique comporte au moins un dispositif de protection avec une partie active nue sous tension accessible. Remarques : Présence de dispositif de protection de matériel électrique présentant des parties actives nues sous tension ; Faire intervenir un électricien qualifié afin de remplacer les matériels présentant des parties actives nues sous tension</p>

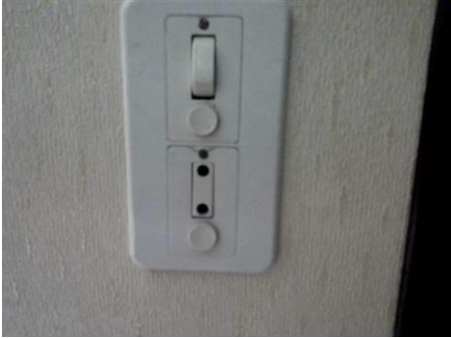
<p>Photo PhEle011 Libellé de l'information complémentaire : B11 b2 Au moins un socle de prise de courant n'est pas de type à obturateur Remarques : Présence de socles de prises non équipés d'obturateur ; Faire intervenir un électricien qualifié afin de remplacer les socles de prises non équipés d'obturateur par des socles de prises à obturateur</p>
