Résumé de l'expertise n° 14/M/6186/FZF

Adresse : **6 rue des Mimosas**

Commune : **65690 BARBAZAN-DEBAT**

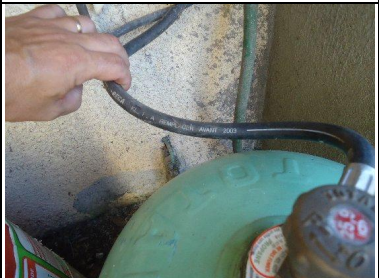
Points de contrôle ⁽³⁾ (selon la norme)	Anomalies observées (A1 ⁽⁴⁾ , A2 ⁽⁵⁾ , DGI ⁽⁶⁾ , 32c ⁽⁷⁾)	Libellé des anomalies et recommandations	Photos
C.6 - 7d4 Lyres GPL	A1	La date limite d'utilisation de la lyre GPL en caoutchouc armé n'est pas lisible ou est dépassée. Remarques : La date limite d'utilisation de la lyre GPL est dépassée; Faire intervenir un installateur gaz qualifié pour remplacer la lyre GPL

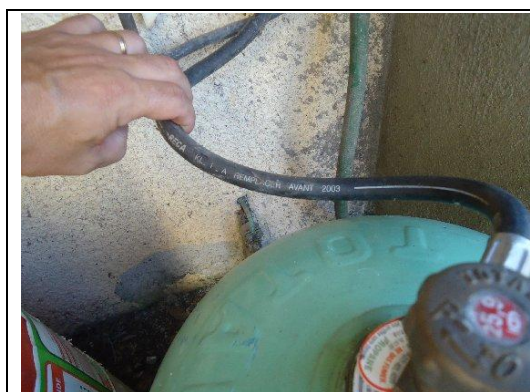
<p>Anomalie 7d4 : La date limite d'utilisation de la lyre GPL en caoutchouc armé n'est pas lisible ou est dépassée. Recommandation : La date limite d'utilisation de la lyre GPL est dépassée; Faire intervenir un installateur gaz qualifié pour remplacer la lyre GPL</p>

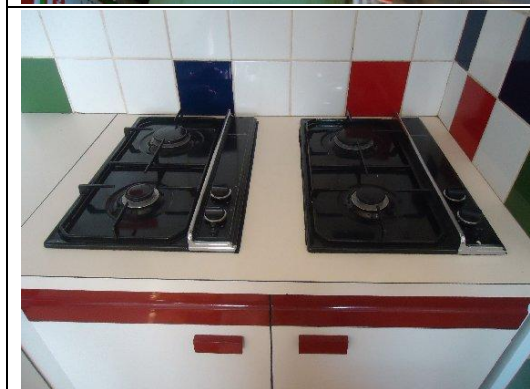
<p>Photo n° Ph001 Localisation : Rez de chaussée - Cuisine Table de cuisson ROSIERES (Type : Non raccordé)</p>

C.14 - 19.a1 Ventilation du local - Amenée d'air	A2	Le local équipé ou prévu pour un appareil de cuisson seul n'est pas pourvu d'une amenée d'air. (Table de cuisson ROSIERES) Remarques : Absence d'amenée d'air; Créer une grille d'amenée d'air ou faire intervenir un installateur gaz qualifié afin de remplacer l'appareil existant par un appareil étanche Risque(s) constaté(s) : Risque d'intoxication au monoxyde de carbone (CO) causée par une mauvaise combustion	
C.15 - 20.1 Ventilation du local - Sortie d'air	A1	Le local équipé ou prévu pour un appareil d'utilisation n'est pas pourvu de sortie d'air. (Table de cuisson ROSIERES) Remarques : Absence de sortie d'air; Créer une sortie d'air directe ou indirecte

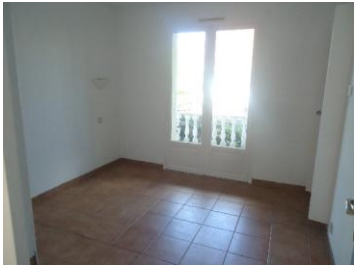
Dépendances - Local technique	Sol - Pavés autoblocant Murs - Béton peint Plafond - Toiture nue Fenêtre(s) en bois peint Porte(s) en bois peinte(s)	 
Jardin	Sol - Terre et herbe et graviers. Murs - Béton Porte(s) en métal de couleur	 
Rez de chaussée - Buanderie	Sol - Béton Murs - Ciment Plafond - Ciment Fenêtre(s) en bois peint Porte(s) en bois peinte(s)	 
Rez de chaussée - Chambre 1	Sol - Carrelage Murs - Lambris bois, Plâtre peint Plafond - Plâtre peint Fenêtre(s) en bois peint Porte(s) en bois peinte(s) Plinthes en bois peintes	 
Rez de chaussée - Chambre 2	Sol - Carrelage Murs - Plâtre peint Plafond - Plâtre peint Fenêtre(s) en bois peint Porte(s) en bois peinte(s) Plinthes en carrelage

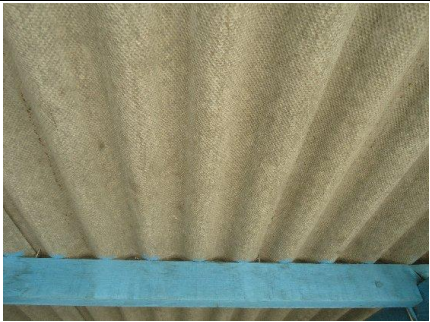
<p>Photo n° Ph002 Localisation : Dépendances - Abris voiture Ouvrage : Toiture, terrasse et étanchéité - Plaques ondulées et planes Partie d'ouvrage : Plaques en fibres-ciment Description : Plaques en fibres-ciment Localisation sur croquis : Pt 001</p>

Localisation	Identifiant + Description	Conclusion (justification)	Etat de conservation** et préconisations*	Photo
Dépendances - Abris voiture	<u>Identifiant:</u> M001 <u>Description:</u> Plaques en fibres-ciment	Présence d'amiante (sur marquage du matériaux)	Matériau dégradé (étendue ponctuelle) Résultat EP** Préconisation : Il est recommandé de réaliser une évaluation périodique. Recommandation : Voir les Mesures d'ordre général – Obligations réglementaires

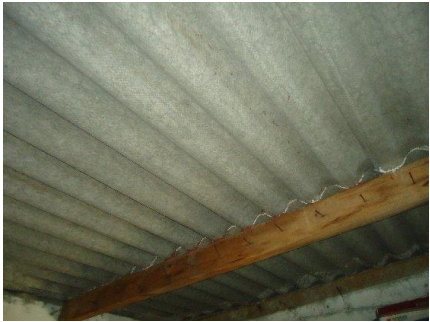
<p>Photo n° Ph003 Localisation : Dépendances - Local technique Ouvrage : Toiture, terrasse et étanchéité - Plaques ondulées et planes Partie d'ouvrage : Plaques en fibres-ciment Description : Plaques en fibres-ciment Localisation sur croquis : Pt 002</p>

Dépendances - Local technique	Identifiant: M002 Description: Plaques en fibres-ciment	Présence d'amiante (sur marquage du matériaux)	Matériau dégradé (étendue ponctuelle) Résultat EP** Préconisation : Il est recommandé de réaliser une évaluation périodique. Recommandation : Voir les Mesures d'ordre général - Obligations réglementaires

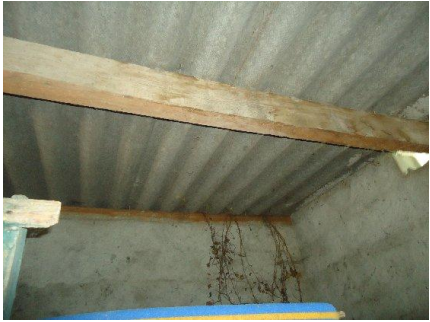
<p>Photo n° Ph004 Localisation : Dépendances - Cave Ouvrage : Toiture, terrasse et étanchéité - Plaques ondulées et planes Partie d'ouvrage : Plaques en fibres-ciment Description : Plaques en fibres-ciment Localisation sur croquis : Pt 003</p>

Dépendances - Cave	Identifiant: M003 Description: Plaques en fibres-ciment	Présence d'amiante (sur marquage du matériaux)	Matériau dégradé (étendue ponctuelle) Résultat EP** Préconisation : Il est recommandé de réaliser une évaluation périodique. Recommandation : Voir les Mesures d'ordre général - Obligations réglementaires

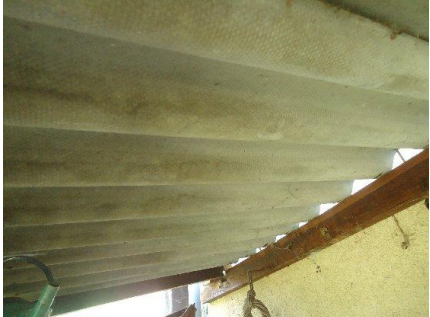
<p>Photo n° Ph005 Localisation : Dépendances - Abris bois Ouvrage : Toiture, terrasse et étanchéité - Plaques ondulées et planes Partie d'ouvrage : Plaques en fibres-ciment Description : Plaques en fibres-ciment Localisation sur croquis : Pt 004</p>

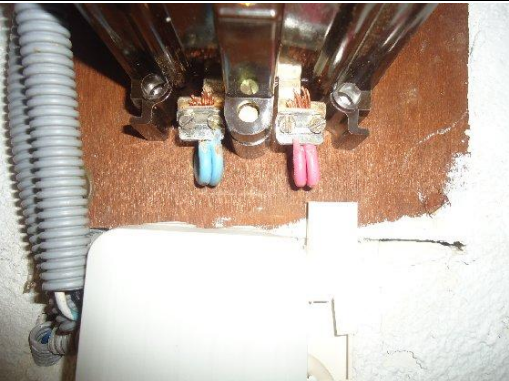
<p>Anomalie Libellé de l'anomalie : B1.3 Il existe plusieurs conducteurs dans une même borne du dispositif assurant la coupure d'urgence. Commentaire : Présence de plusieurs conducteurs dans une même borne du dispositif de coupure; Faire intervenir un électricien qualifié afin de modifier l'installation existante et ne laisser d'un seul conducteur par borne</p>

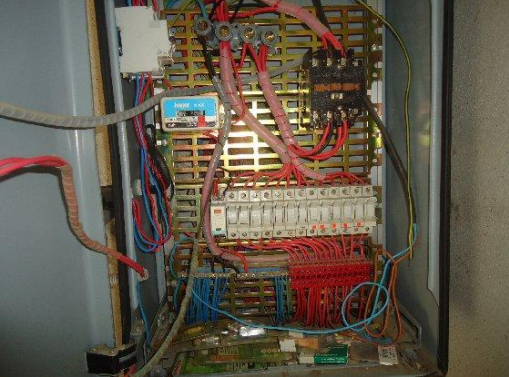
<p>Information complémentaire Libellé de l'information complémentaire : B11 a L'ensemble de l'installation électrique n'est pas protégé par un dispositif différentiel à haute sensibilité inf. ou égal à 30 mA. Commentaire : Absence de Dispositif Différentiel à Haute Sensibilité (DDHS) 30 mA; Faire intervenir un électricien qualifié afin d'installer un ou plusieurs DDHS 30 mA</p>

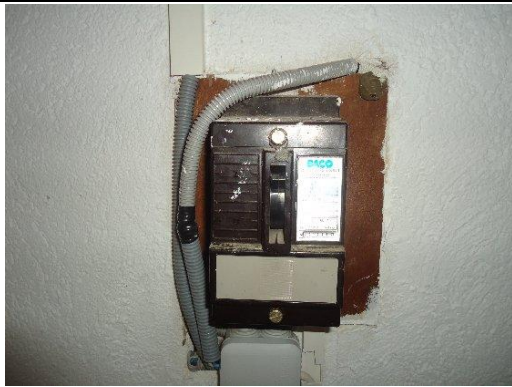
Anomalie
Libellé de l'anomalie : B2.3.1 i La manœuvre du bouton test du (des) dispositif(s) de protection différentielle n'entraîne pas leur déclenchement.
Commentaire : Contrôle impossible; Absence de bouton test sur le dispositif différentiel de protection (DDR)

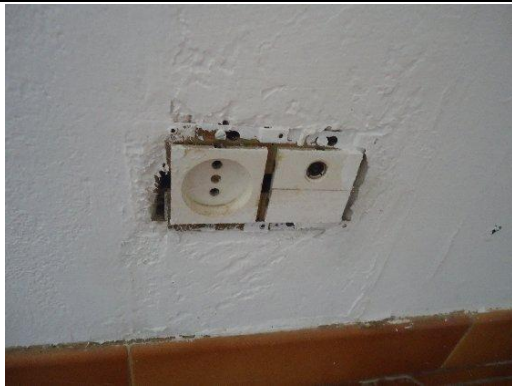
Anomalie
Libellé de l'anomalie : B7.3 a Des enveloppes de matériels sont manquantes ou détériorées.
Commentaire : Présence de matériel électrique en place dont l'enveloppe présente des détériorations; Faire intervenir un électricien qualifié afin de remplacer les matériels présentant des détériorations

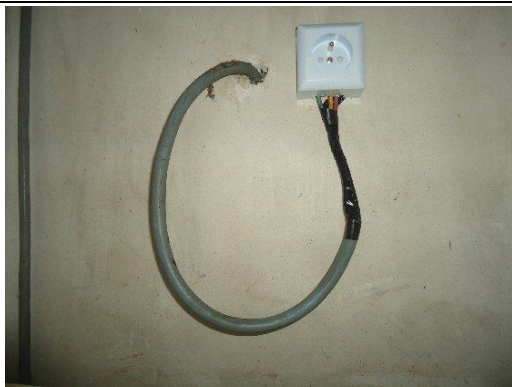
Anomalie
Libellé de l'anomalie : B7.3 c1 Des conducteurs isolés ne sont pas placés dans des conduits, goulottes ou plinthes en matière isolante jusqu'à leur pénétration dans le matériel électrique qu'ils alimentent.
Commentaire : Présence de conducteurs électriques non protégés mécaniquement; Faire intervenir un électricien qualifié afin d'installer des protections mécanique sur les conducteurs non protégés

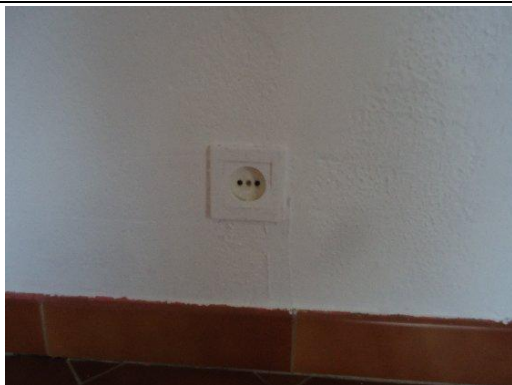
Anomalie
Libellé de l'anomalie : B3.3.6 a Des circuits ne comportent pas de conducteur de protection relié à la terre.
Commentaire : Présence de circuits électriques non équipés de conducteurs de protection; Faire intervenir un électricien qualifié afin d'installer des conducteurs de protection sur les circuits qui n'en sont pas équipés

B3.3.4 a	La connexion à la liaison équipotentielle principale de certaines canalisations métalliques de gaz, d'eau, de chauffage central et de conditionnement, n'est pas visible.			
B3.3.6 a	Des circuits ne comportent pas de conducteur de protection relié à la terre. Remarques : Présence de circuits électriques non équipés de conducteurs de protection; Faire intervenir un électricien qualifié afin d'installer des conducteurs de protection sur les circuits qui n'en sont pas équipés

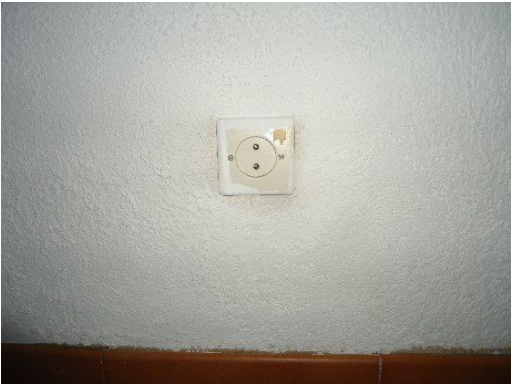
<p>Information complémentaire Libellé de l'information complémentaire : B11 b L'ensemble des socles de prise de courant n'est pas de type à obturateur. Commentaire : Présence de socles de prises non équipés d'obturateur; Faire intervenir un électricien qualifié afin de remplacer les socles de prises non équipés d'obturateur par des socles de prises à obturateur</p>

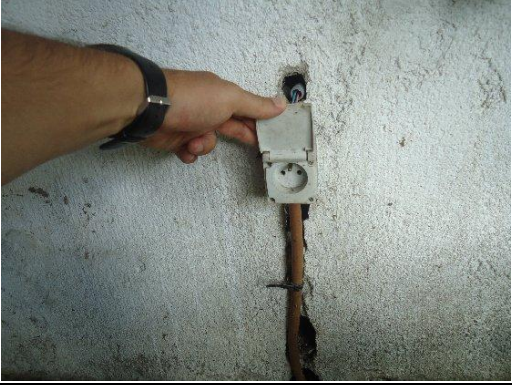
<p>Anomalie Libellé de l'anomalie : B3.3.10 a Le (les) socle(s) de prise de courant placé(s) à l'extérieur ne sont pas protégés par un dispositif différentiel à haute sensibilité < 30 mA. Commentaire : Présence de socles de prise situés à l'extérieur non protégés par un Dispositif Différentiel à Haute Sensibilité (DDHS) 30 mA; Faire intervenir un électricien qualifié afin d'installer un DDHS 30 mA</p>

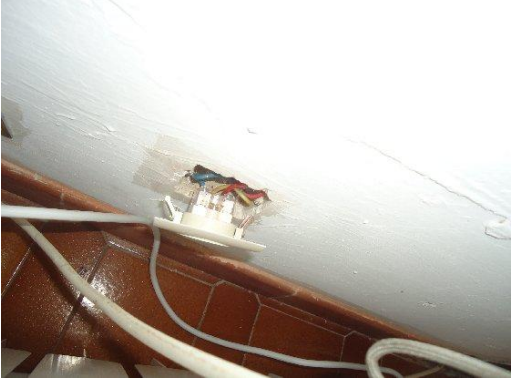
<p>Anomalie Libellé de l'anomalie : B7.3 d L'installation électrique comporte des connexions dont les parties actives nues sous tension sont accessibles. Commentaire : Présence de connexion de matériel électrique présentant des parties actives nues sous tension; Faire intervenir un électricien qualifié afin de remplacer les matériels présentant des parties actives nues sous tension</p>
