SYNTHESE DU DOSSIER DE DIAGNOSTICS TECHNIQUES

N° de dossier : 2016-MANTEL-26-08-P-A-T-D-E-R

Adresse : 27, Rue Roger Pons
Code postal : 34260
Ville : LE BOUSQUET D'ORB
Nature du bien : Habitation (maisons individuelles)
Références cadastrales : B 4632

RAPPORT DE L'ETAT DU BATIMENT RELATIF A LA PRESENCE DE TERMITES

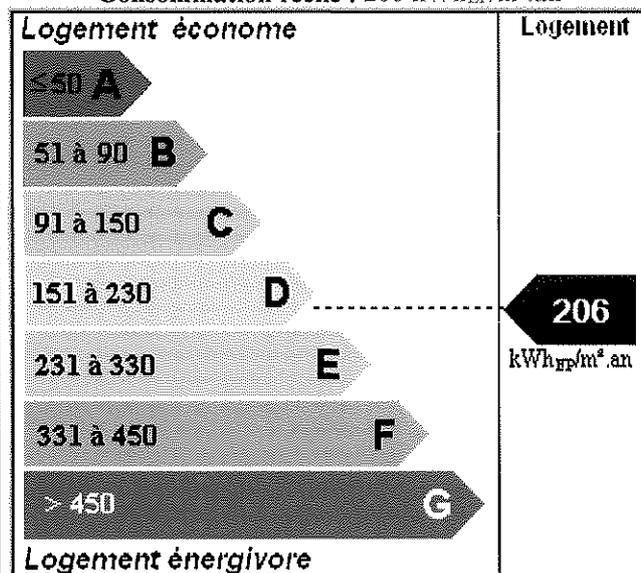
Consommations énergétiques (en énergie primaire) pour le chauffage, la production d'ECS et le refroidissement

Consommation réelle : 206 kWh_{EP}/m².an

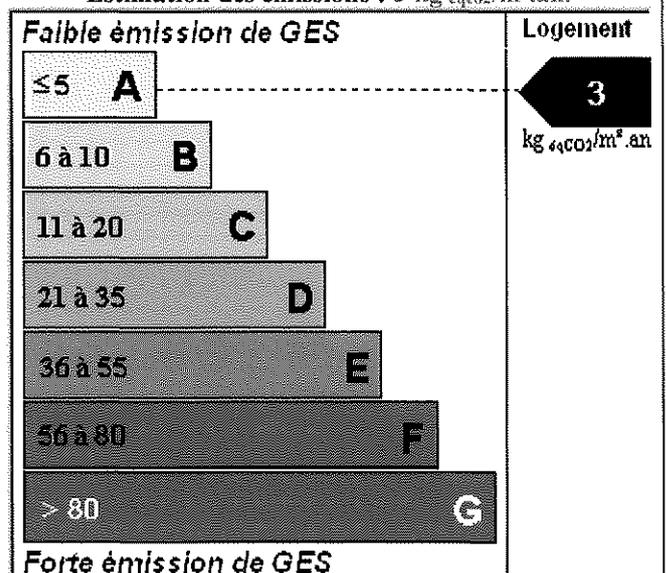
Emissions de gaz à effet de serre (GES) pour le chauffage, la production d'eau chaude sanitaire et le refroidissement

Estimation des émissions : 3 kg_{éqCO2}/m².an.
