Résumé de l'expertise n° 21/M/17264/JMB

Adresse : **4 Impasse des Gentianes**

Commune : **65200 BAGNÈRES-DE-BIGORRE**

Etat de l'Installation Intérieure d'Electricité

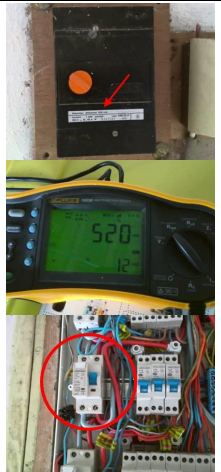
Domaines	Anomalies	Photo
<p>2. Dispositif de protection différentiel à l'origine de l'installation</p>	<p>Au moins un dispositif de protection différentielle ne fonctionne pas pour son seuil de déclenchement. Remarques : Un dispositif différentiel de protection (DDR-HS 30 mA) ne déclenche pas lors de l'essai de fonctionnement pour un courant de défaut au plus égal à son courant différentiel résiduel assigné.</p> <p>Le seuil de déclenchement du dispositif différentiel de protection (DDR) est supérieur au courant différentiel assigné (sensibilité) de ce dernier ; Faire intervenir un électricien qualifié afin de réparer ou de remplacer le DDR</p>

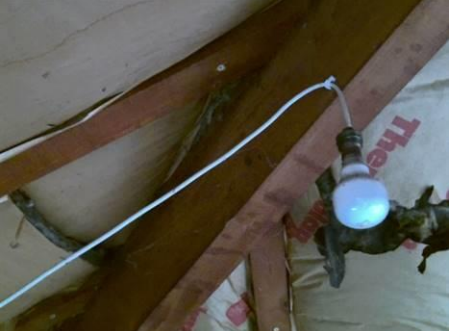
<p>Photo PhEle002 Libellé de l'anomalie : Au moins un conducteur isolé n'est pas placé sur toute sa longueur dans un conduit, une goulotte ou une plinthe ou une huisserie, en matière isolante ou métallique, jusqu'à sa pénétration dans le matériel électrique qu'il alimente. Remarques : Présence de conducteurs électriques non protégés mécaniquement ; Faire intervenir un électricien qualifié afin d'installer des protections mécanique sur les conducteurs non protégés</p>

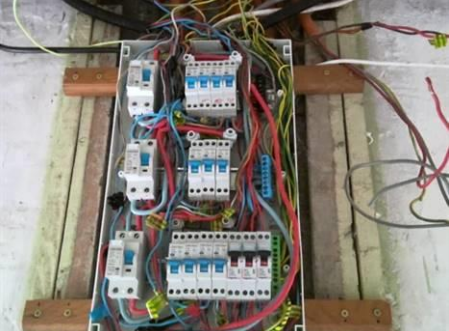
<p>Photo PhEle003 Libellé de l'anomalie : La manœuvre du bouton test du (des) dispositif(s) de protection différentielle n'entraîne pas (son) leur déclenchement. Remarques : Contrôle impossible ; Absence de bouton test sur le dispositif différentiel de protection (DDR)</p>

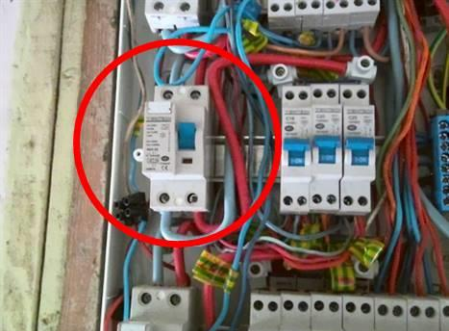
<p>Photo n° PhEle004 B11 a1 L'ensemble de l'installation électrique est protégée par au moins un dispositif différentiel à haute sensibilité inf. ou égal à 30 mA.</p>

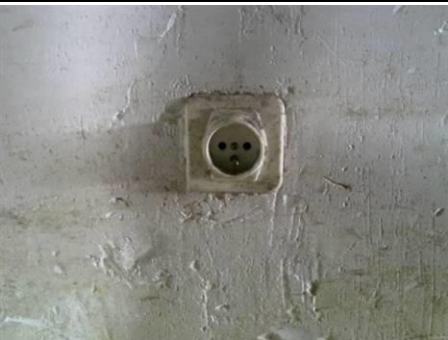
<p>Photo PhEle013 Libellé de l'anomalie : Au moins un circuit (n'alimentant pas des socles de prises de courant) n'est pas relié à la terre. Remarques : Présence de circuits électriques non équipés de conducteurs de protection ; Faire intervenir un électricien qualifié afin d'installer des conducteurs de protection sur les circuits qui n'en sont pas équipés</p>

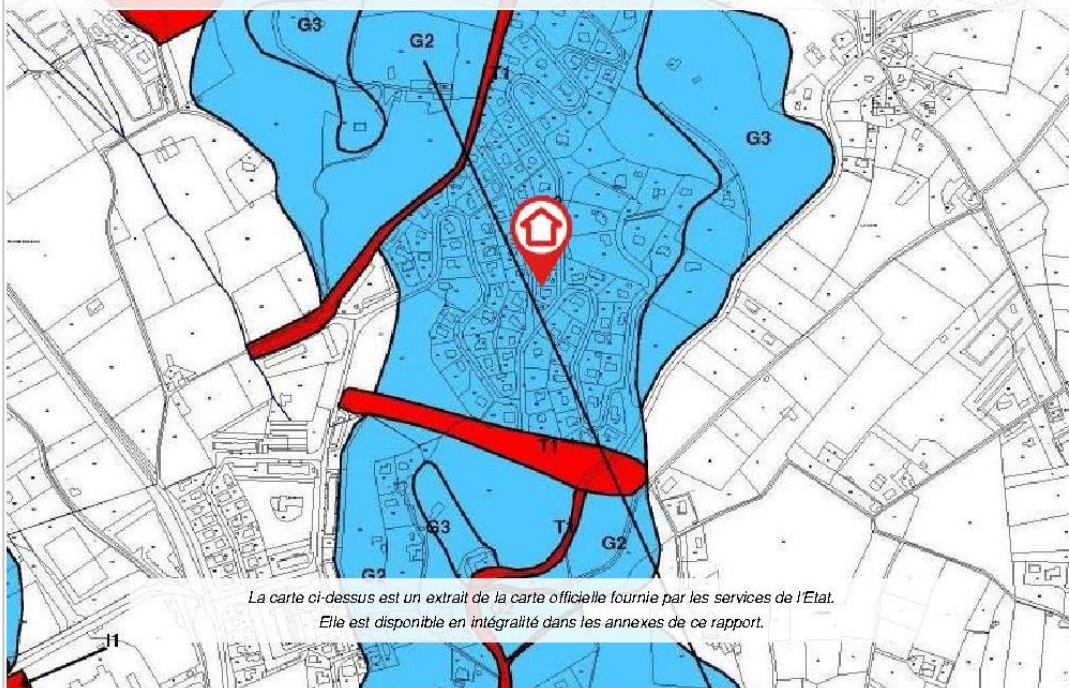
Mouvement de terrain

PPRn Glissement de terrain, approuvé le 25/03/2010 (multirisque)

Concerné*

* Le bien se situe dans une zone G2 d'aléa moyen.
