Résumé de l'expertise n° 20/M/14718/RCA

Adresse : **12 Rue du Village**

Commune : **65690 MONTIGNAC**

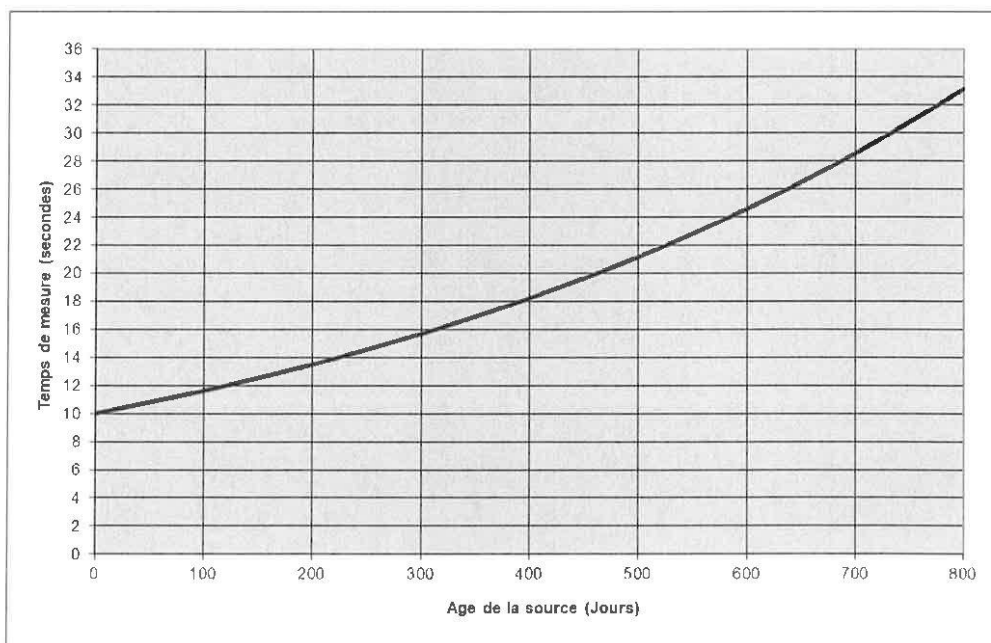
Le temps de mesure doit être augmenté au fur et à mesure de la décroissance d'activité de la source conformément au diagramme ci-dessous

Dans ces conditions, l'appareil garantit que 95% des mesures réalisées sur un échantillon standardisé de concentration voisine de 1mg/cm² seront compris dans une fourchette de + ou - 0.1 mg/cm² de la valeur de cet échantillon.

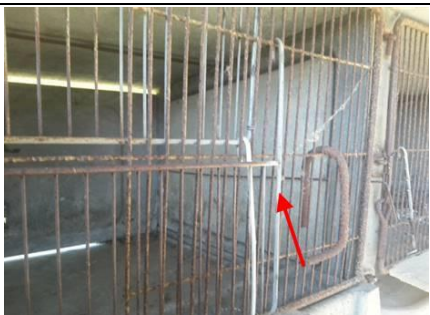
<p>Photo n° PhA001 Localisation : Rez de chaussée - Remise 4 Ouvrage : 8 - Équipements divers et accessoires - Jardinières, bac à sable incendie Partie d'ouvrage : Élément en fibres-ciment Description : Élément en fibres-ciment</p>
--	---

Localisation	Identifiant + Description	Conclusion (justification)	Etat de conservation** et préconisations*	Photo
Rez de chaussée - Remise 4	Identifiant: M001 Description: Élément en fibres-ciment	Présence d'amiante	Matériau non dégradé Résultat EP** Préconisation : Il est recommandé de réaliser une évaluation périodique.

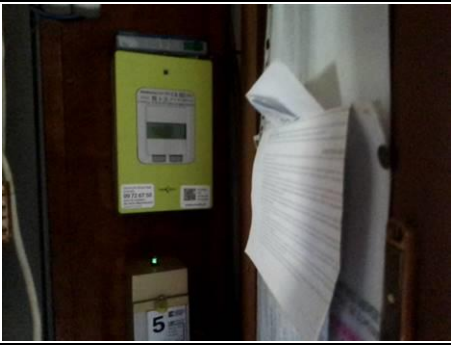
<p>Photo du Compteur électrique</p>

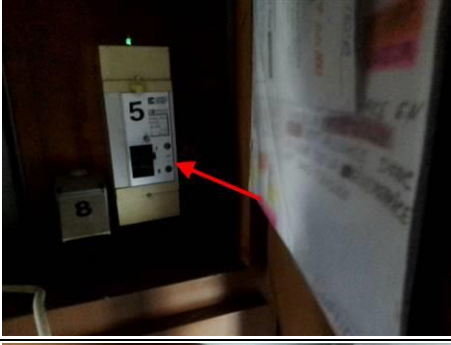
<p>Photo PhEle001 Libellé de l'anomalie : B2.3.1 i La manœuvre du bouton test du (des) dispositif(s) de protection différentielle n'entraîne pas (son) leur déclenchement. Remarques : Contrôle impossible ; Absence de bouton test sur le dispositif différentiel de protection (DDR)</p>

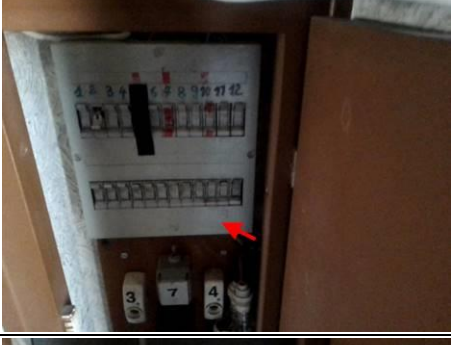
<p>Photo PhEle002 Libellé de l'anomalie : B4.3 c Plusieurs circuits disposent d'un conducteur neutre commun dont les conducteurs ne sont pas correctement protégés contre les surintensités. Remarques : Absence de conducteur(s) neutre(s) commun(s) à plusieurs circuits</p>

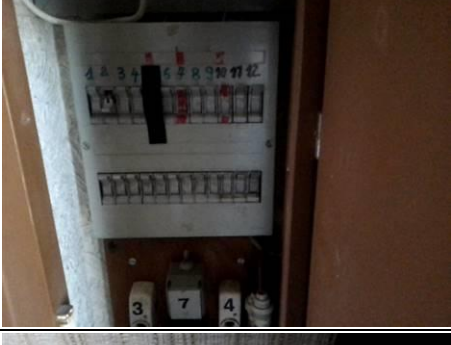
<p>Photo n° PhEle003 B11 a3 Il n'y a aucun dispositif différentiel à haute sensibilité inf. ou égal à 30 mA.</p>

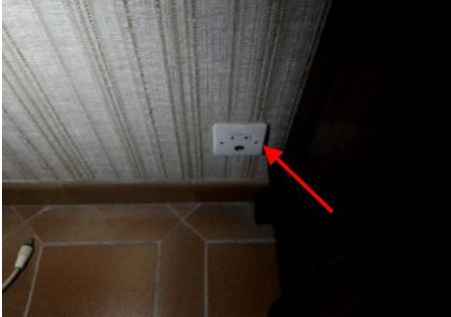
<p>Photo PhEle004 Libellé de l'anomalie : B8.3 a L'installation comporte au moins un matériel électrique vétuste. Remarques : Présence de matériel électrique vétuste (douilles, interrupteurs, socles de prise...) ; Faire intervenir un électricien qualifié afin de remplacer les matériels électriques vétustes</p>

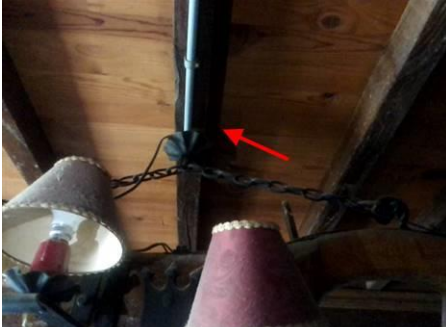
<p>Photo PhEle005 Libellé de l'anomalie : B8.3 d L'installation comporte au moins un conducteur actif dont le diamètre est inférieur à 12/10 mm (1,13 mm²).</p>

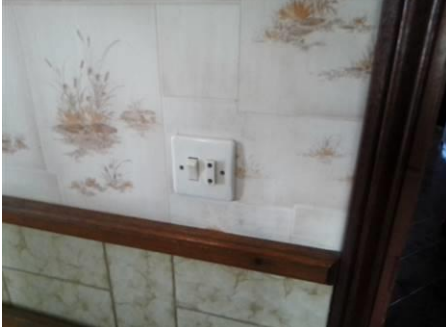
<p>Photo PhEle006 Libellé de l'anomalie : B3.3.6 a1 Au moins un socle de prise de courant ne comporte pas de broche de terre. Remarques : Présence de circuits électriques non équipés de conducteurs de protection ; Faire intervenir un électricien qualifié afin d'installer des conducteurs de protection sur les circuits qui n'en sont pas équipés</p>

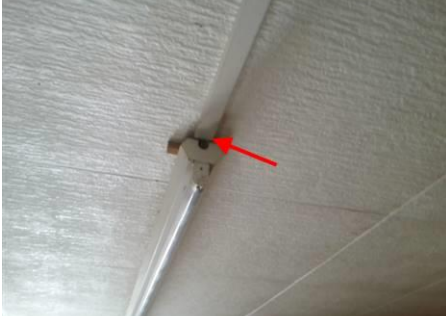
<p>Photo PhEle007 Libellé de l'anomalie : B3.3.6 a3 Au moins un circuit (n'alimentant pas des socles de prises de courant) n'est pas relié à la terre. Remarques : Présence de circuits électriques non équipés de conducteurs de protection ; Faire intervenir un électricien qualifié afin d'installer des conducteurs de protection sur les circuits qui n'en sont pas équipés</p>

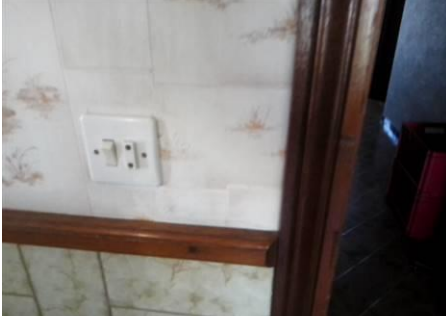
<p>Photo PhEle008 Libellé de l'information complémentaire : B11 b2 Au moins un socle de prise de courant n'est pas de type à obturateur Remarques : Présence de socles de prises non équipés d'obturateur ; Faire intervenir un électricien qualifié afin de remplacer les socles de prises non équipés d'obturateur par des socles de prises à obturateur</p>

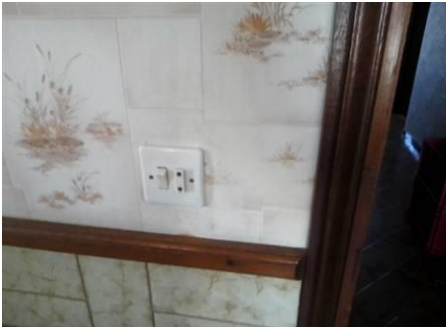
<p>Photo PhEle009 Libellé de l'information complémentaire : B11 c2 Au moins un socle de prise de courant ne possède pas un puits de 15 mm. Remarques : Présence de prise(s) de courant ne comportant pas de puits de 15mm. ; Faire intervenir un électricien qualifié afin d'installer des prises conformes à cette exigence.</p>
