Référence	Effectuée le	Immeuble bâti visité
1408	14/08/2020	10 rue du Hoo 65400 Arrens 65400 ARRENS MARSOUS

Prestations réalisées : Constat amiante avant-vente, Etat relatif à la présence de termites, Exposition au plomb (CREP), Diag. Installations Gaz, Diag. Installations Electricité, Diagnostic de Performance Energétique, Etat des Risques et Pollutions

## Dossier Technique Immobilier

Numéro de dossier : 1408  
Date du repérage : 14/08/2020

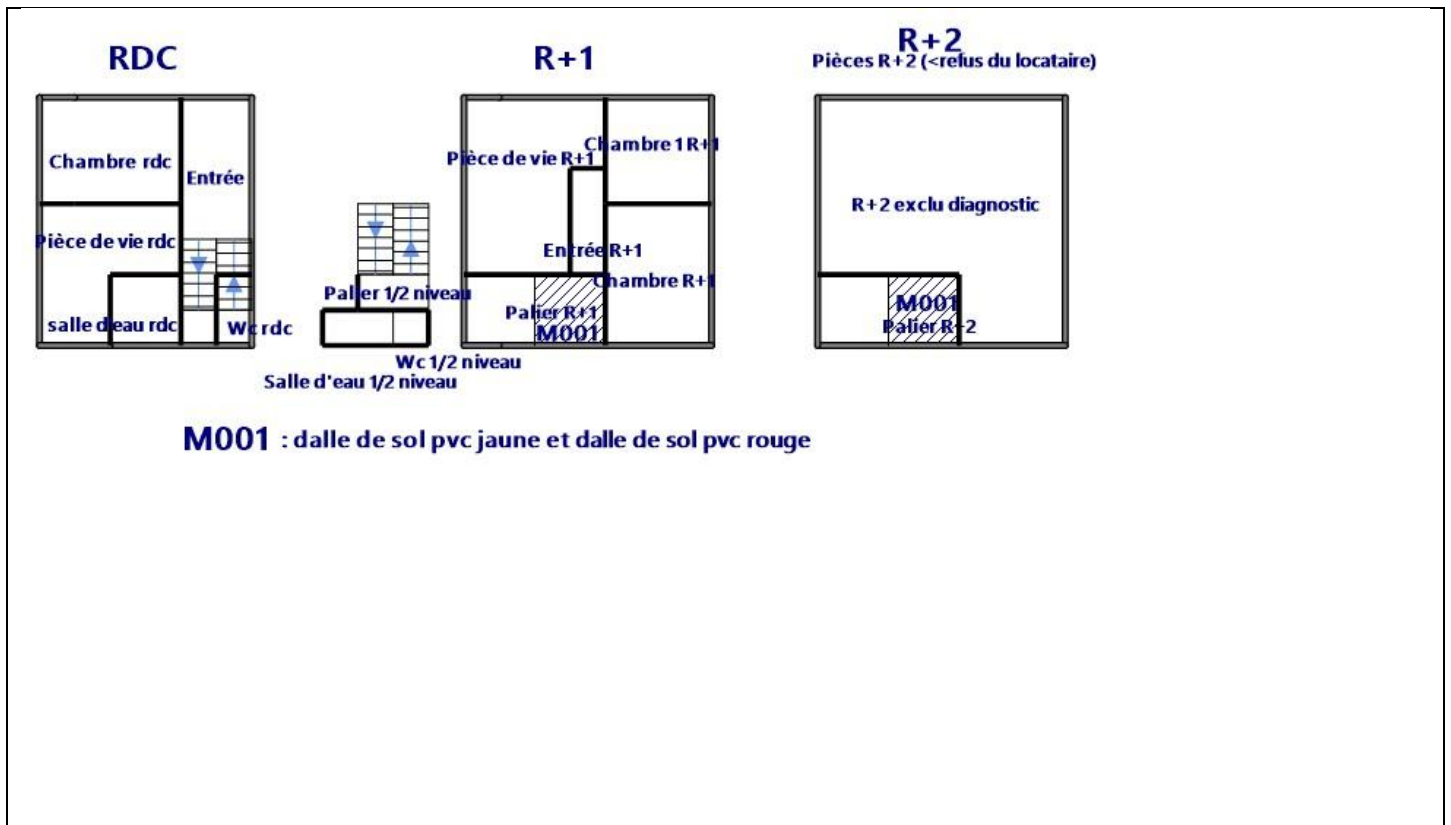
7.1 - Annexe - Schéma de repérage

Conduit en fibro-ciment		Dalles de sol	<p>Nom du propriétaire :  <b>M. et Mme TONON Danielle</b>                  Adresse du bien :  <b>10 rue du Hoo 65400 Arrens                  65400                  ARRENS MARSOUS</b></p>
	Conduit autre que fibro-ciment		Carrelage	
	Brides		Colle de revêtement	
	Dépôt de Matériaux contenant de l'amiante		Dalles de faux-plafond	
	Matériau ou produit sur lequel un doute persiste		Toiture en fibro-ciment	
	Présence d'amiante		Toiture en matériaux composites

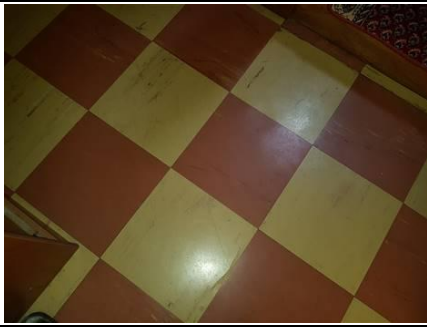
Photo n° 1408A1  
 Localisation : Palier R+1, palier R+2  
 Ouvrage : Idalle de sol 30x30 rouge et jaune M001 sans amiante (analyse jointe)

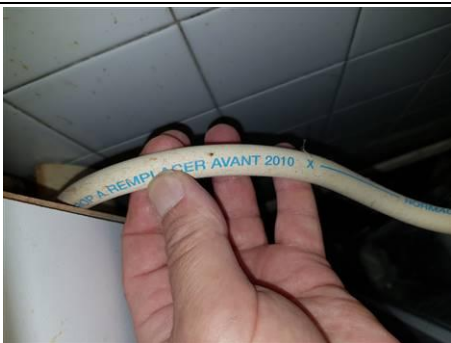
Photo n° 1408G11  
Localisation : Pièce de vie R+1  
Gazinière: tuyau souple d'alimentation: date limite d'utilisation dépassée

- Renouvelez le tuyau de raccordement de la cuisinière ou de la bouteille de gaz régulièrement et dès qu'il est fissuré,
- Faire ramoner les conduits d'évacuation des appareils de chauffage et de cheminée régulièrement,
- Faire entretenir et contrôler régulièrement les installations intérieures de gaz par un professionnel.

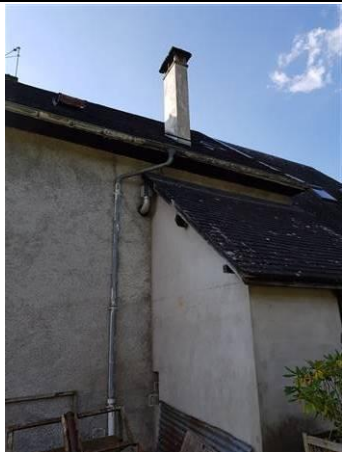
Photo n° 1408G12  
Localisation : Extérieur bâtiment  
Chauffe eau R+1: raccordement débouchant à l'extérieur: absence de conduit d'évacuation des produits de combustion.

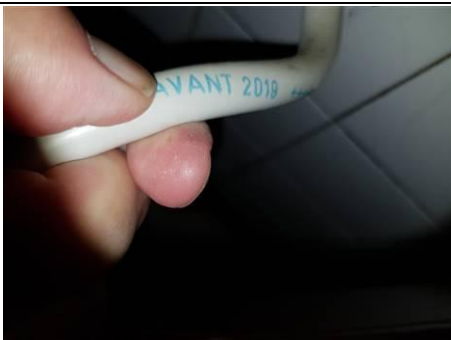
Photo n° 1408G2  
Localisation : Pièce de vie rdc  
table de cuisson: tuyau souple date limite d'utilisation dépassée

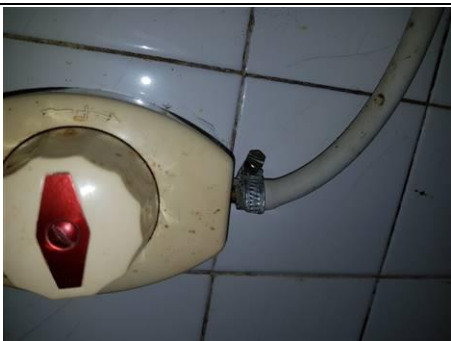
Photo n° 1408G3  
Localisation : Pièce de vie rdc  
table de cuisson: collier de serrage sur tuyau souple

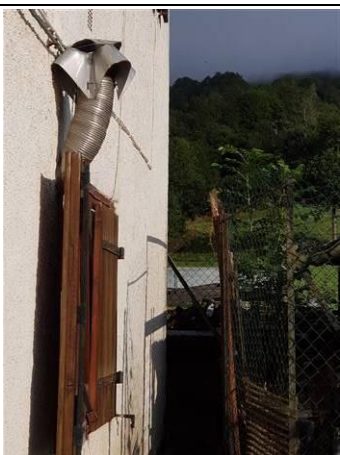
Photo n° 1408G4  
 Localisation : Pièce de vie rdc  
 raccordement chauffe eau débouche à l'extérieur (pas de conduit d'évacuation des produits de combustion)

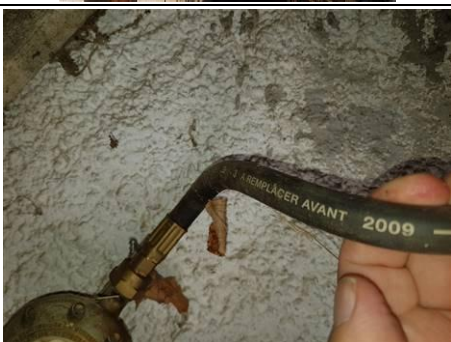
Photo n° 1408G5  
 Localisation : Extérieur bâtiment: installation alimentation en gaz propane bouteille  
 Pour les 3 systèmes d'alimentation en gaz: date limite d'utilisation des lyres dépassées

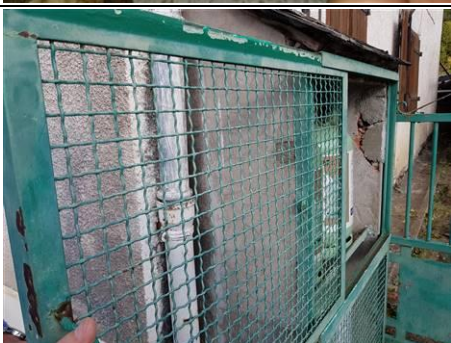
Photo n° 1408G6  
 Localisation : Extérieur bâtiment  
 Système d'alimentation en gaz bouteille RDC et R+1 en cage avec cadenas.

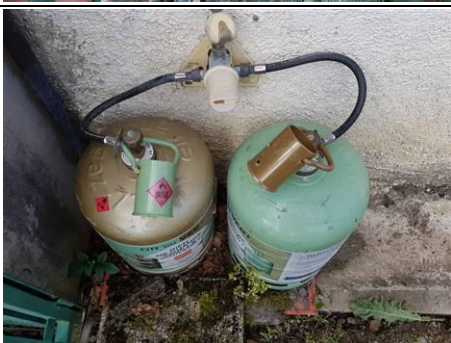
Photo n° 1408G7  
 Localisation : Extérieur bâtiment  
 Système d'alimentation en gaz R+2 non protégé des intempéries

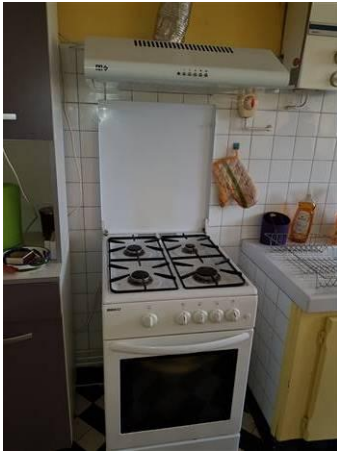
Photo n° 1408G8  
Localisation : Pièce de vie R+1  
Gazinière

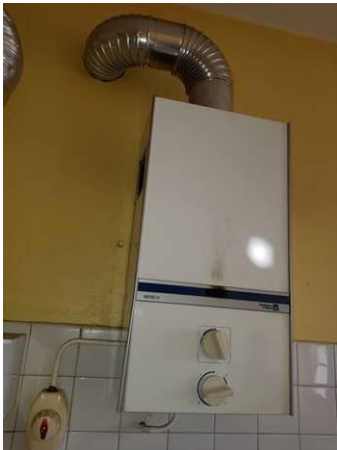
Photo n° 1409G9  
Localisation : Pièce de vie R+1  
chauffe eau Chaffoteaux et Maury raccordé

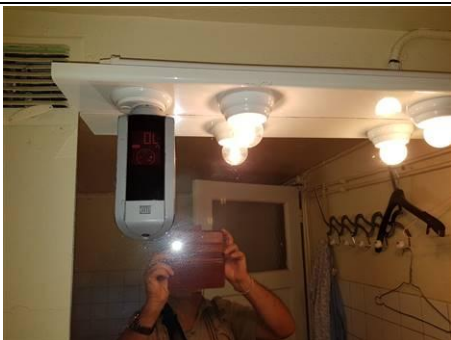
Photo 1408E2

Localisation : Salle d'eau 1/2 niveau
