SUD DIAGNOSTIC BATIMENT

Dossier Technique Immobilier

Numéro de dossier : 2020/11/08-02806D
Date du repérage : 05/11/2020

Désignation du ou des bâtiments	Désignation du propriétaire
<p><i>Localisation du ou des bâtiments :</i> Département : ... Hautes-Pyrénées Adresse : ROUTE DE VILLECOMTAL 8 IMPASSE DE LAHITAU Commune : 65140 SENAC Section cadastrale E, Parcelle numéro 357, Désignation et situation du ou des lot(s) de copropriété : Ce bien ne fait pas partie d'une copropriété</p> <p>Périmètre de repérage :</p>	<p><i>Désignation du client :</i> Nom et prénom : ... M. et Mme RHAZAL DOMINIQUE et ABDELKARIM Adresse : ROUTE DE VILLECOMTAL 8 IMPASSE DE LAHITAU 65140 SENAC</p>

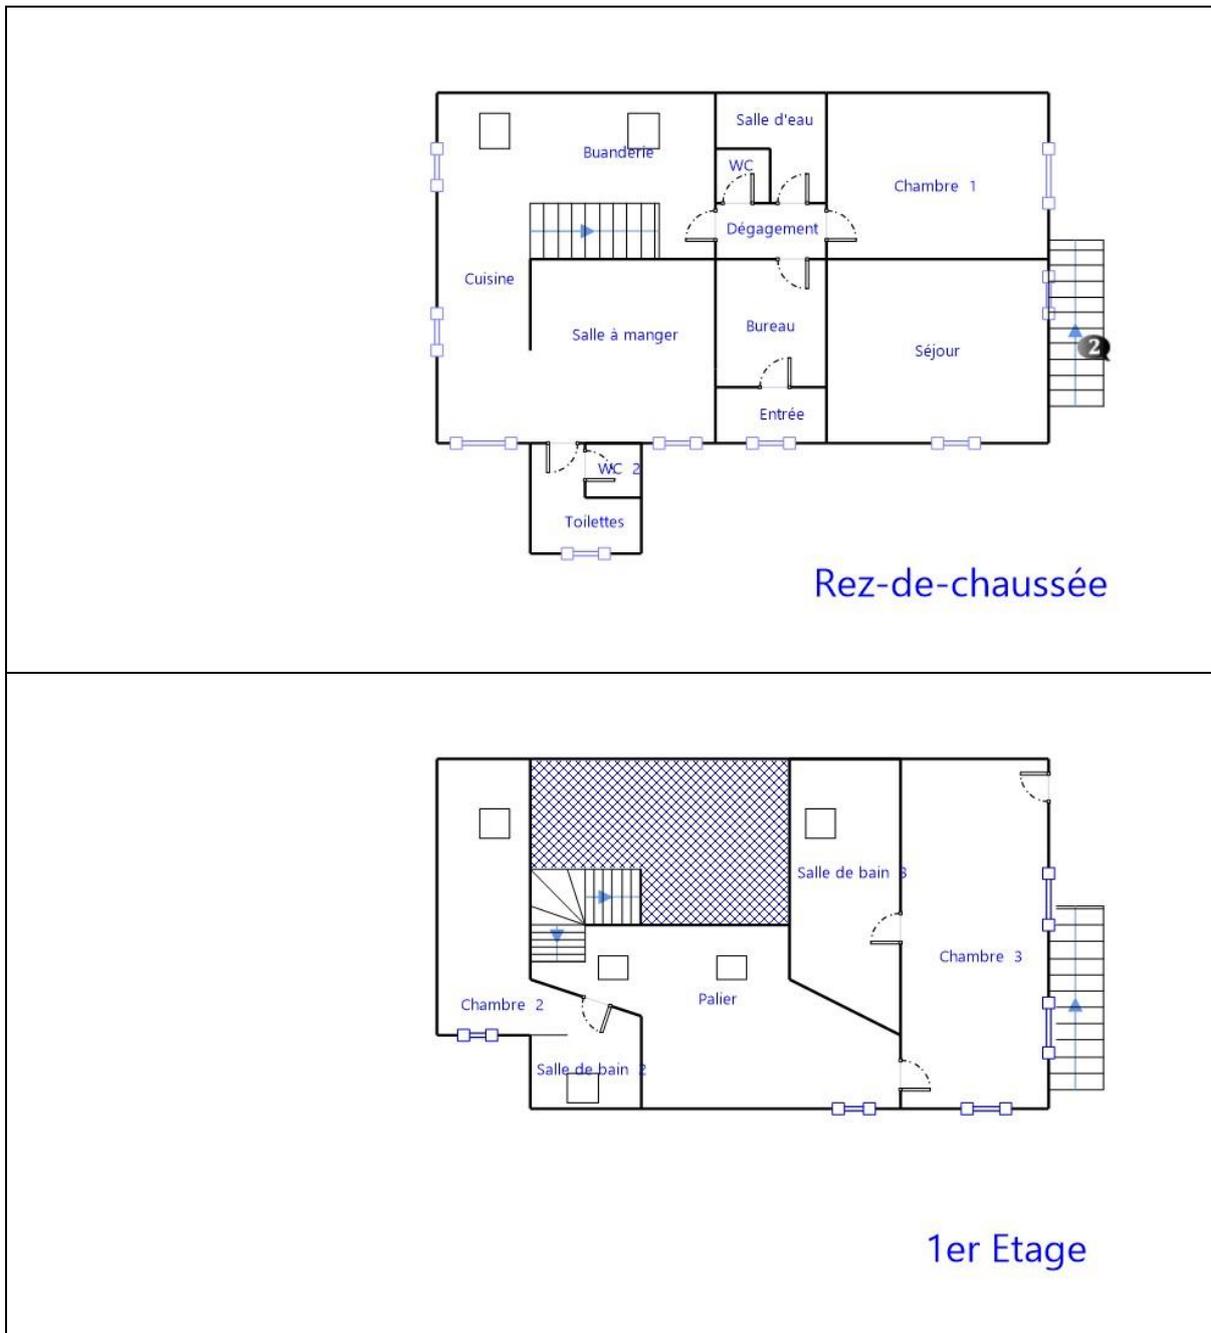
Localisation des mesures sur croquis de repérage

N°	Zone	Unité de diagnostic	Substrat	Revêtement apparent	Localisation mesure	Mesure (mg/cm²)	Etat* de conservation	Classement UD	Observation	!
154		Garde corps escalier	Métal	Peinture	mesure 1	8	Non dégradé	1

Du fait de la présence de revêtements contenant du plomb au-delà des seuils en vigueur et de la nature des dégradations constatées (non dégradé, non visible, état d'usage) sur certaines unités de diagnostic, le propriétaire doit veiller à l'entretien des revêtements recouvrant les unités de diagnostic de classe 1 et 2, afin d'éviter leur dégradation future.

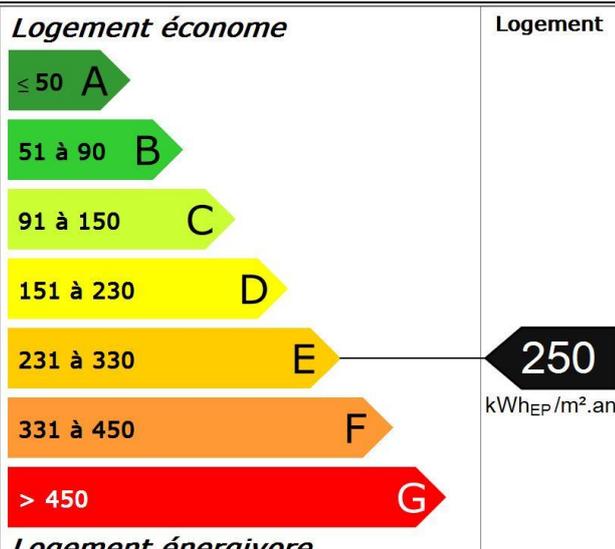
<p>Logement 250 kWh_{EP}/m².an</p>

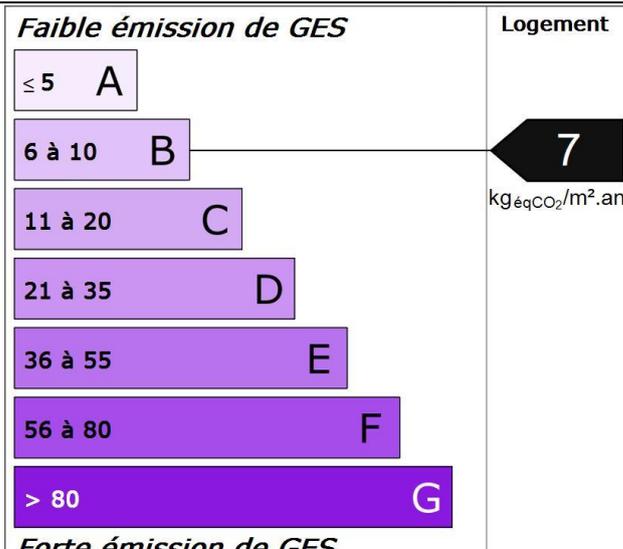
<p>Logement 7 kg_{éqCO₂}/m².an</p>

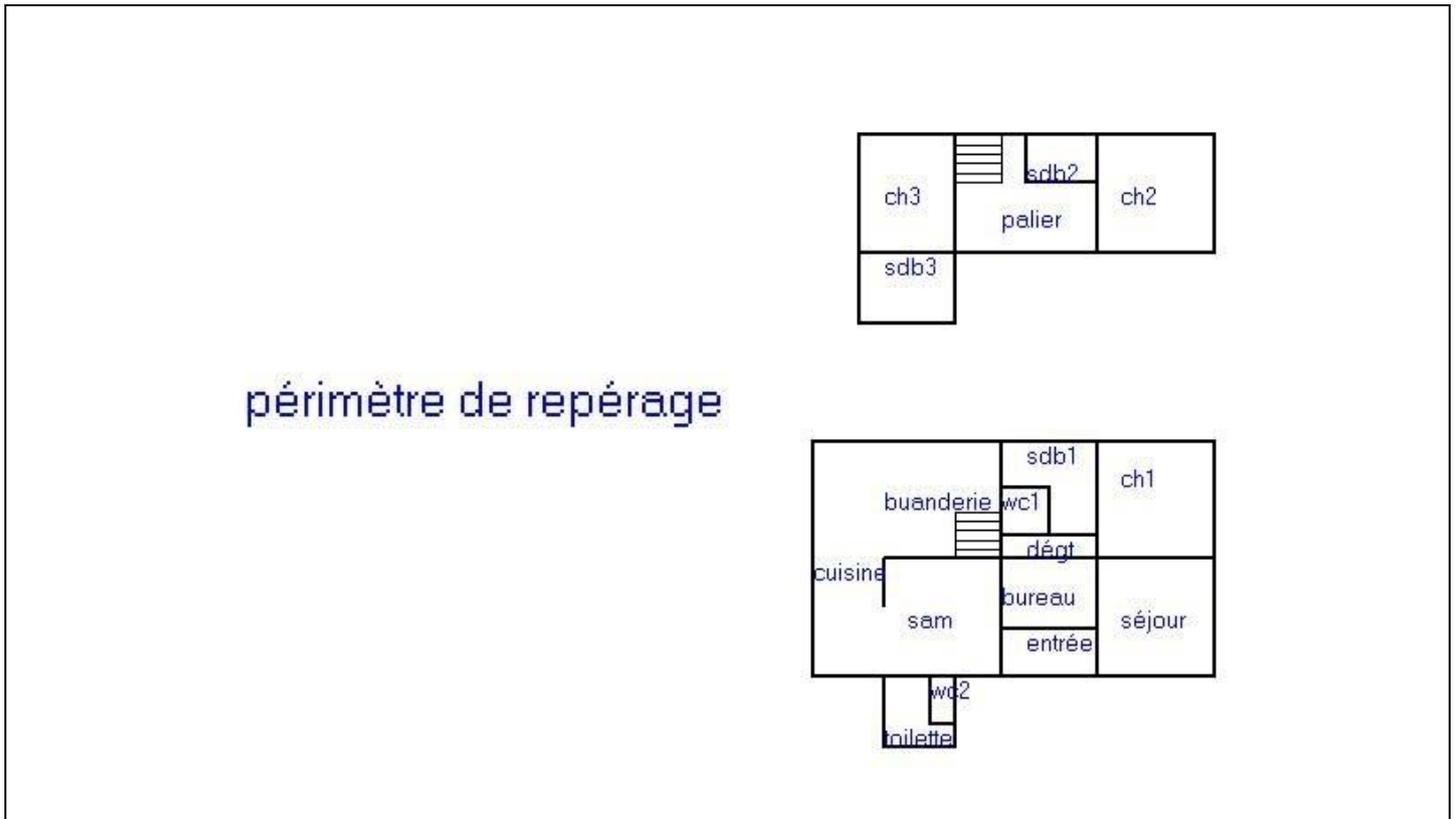
7.1 - Annexe - Schéma de repérage

Conduit en fibro-ciment		Dalles de sol	<p>Nom du propriétaire : Mr et Mme HIERE JEAN PAUL Adresse du bien : 8 IMPASSE LAHITOU 65140 SÉNAC</p>
	Conduit autre que fibro-ciment		Carrelage	
	Brides		Colle de revêtement	
	Dépôt de Matériaux contenant de l'amiante		Dalles de faux-plafond	
	Matériau ou produit sur lequel un doute persiste		Toiture en fibro-ciment	
	Présence d'amiante		Toiture en matériaux composites
