Rapport de mission de repérage des matériaux et produits contenant de l'amiante pour l'établissement du constat établi à l'occasion de la vente d'un immeuble bâti (listes A et B de l'annexe 13-9 du Code de la Santé publique)

Numéro de dossier : 1903/ROGER/11018
Date du repérage : 15/03/2019

Adresse	Rue : 19 LOT LOUISE MICHEL Bât., escalier, niveau, appartement n°, lot n°: Code postal, ville : . 65500 VIC EN BIGORRE Section cadastrale BM, Parcelle numéro 329,
Périmètre de repérage :
Type de logement :
Fonction principale du bâtiment : Habitation (maison individuelle)
Date de construction : 1980

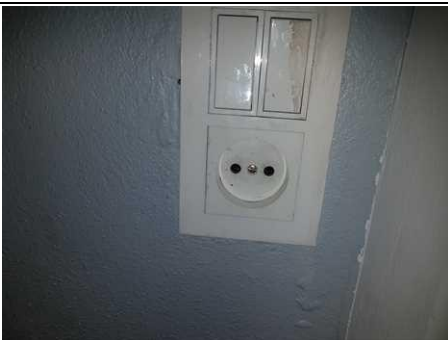
Photo PhEle001
Libellé de l'anomalie : B3.3.6 a1 Au moins un socle de prise de courant ne comporte pas de broche de terre.

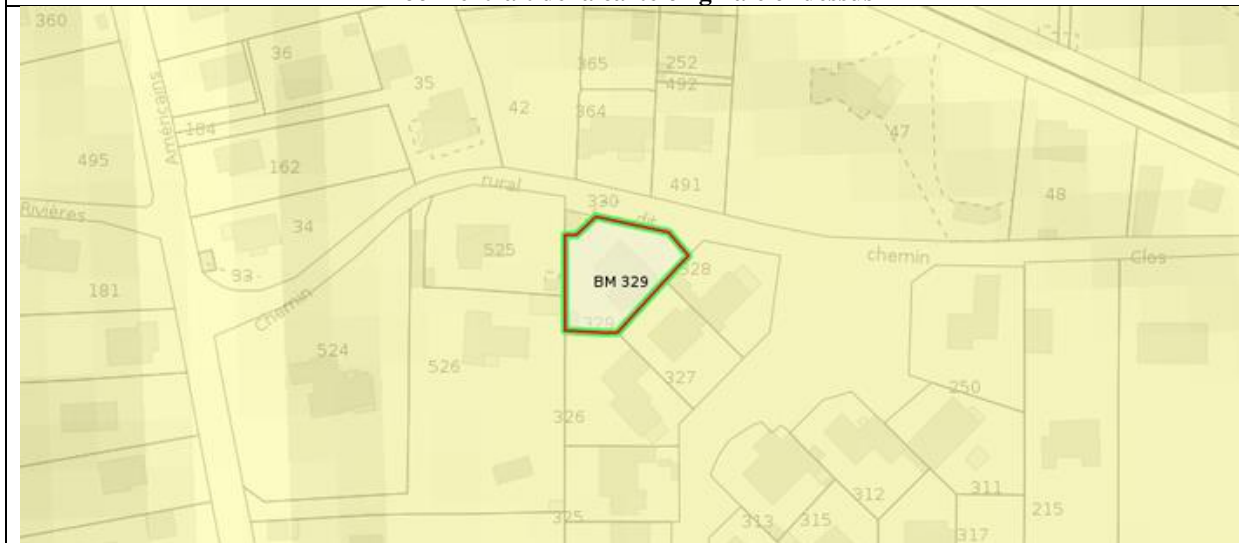
Mouvement de terrain Argile - Plan de prévention Informatif - Immeuble exposé
