Propriétaire et adresse du bien immobilier :

Madame COLAISSEAU Christine
19 RUE SAINT BRUNO
65500 VILLENAVE PRES MARSAC

Diagnostic réalisé par:

M. Thomas COUSTEAU
Maison du Diag
4 Rue d'Isaby
65420 IBOS
Tél : 07.77.08.12.32

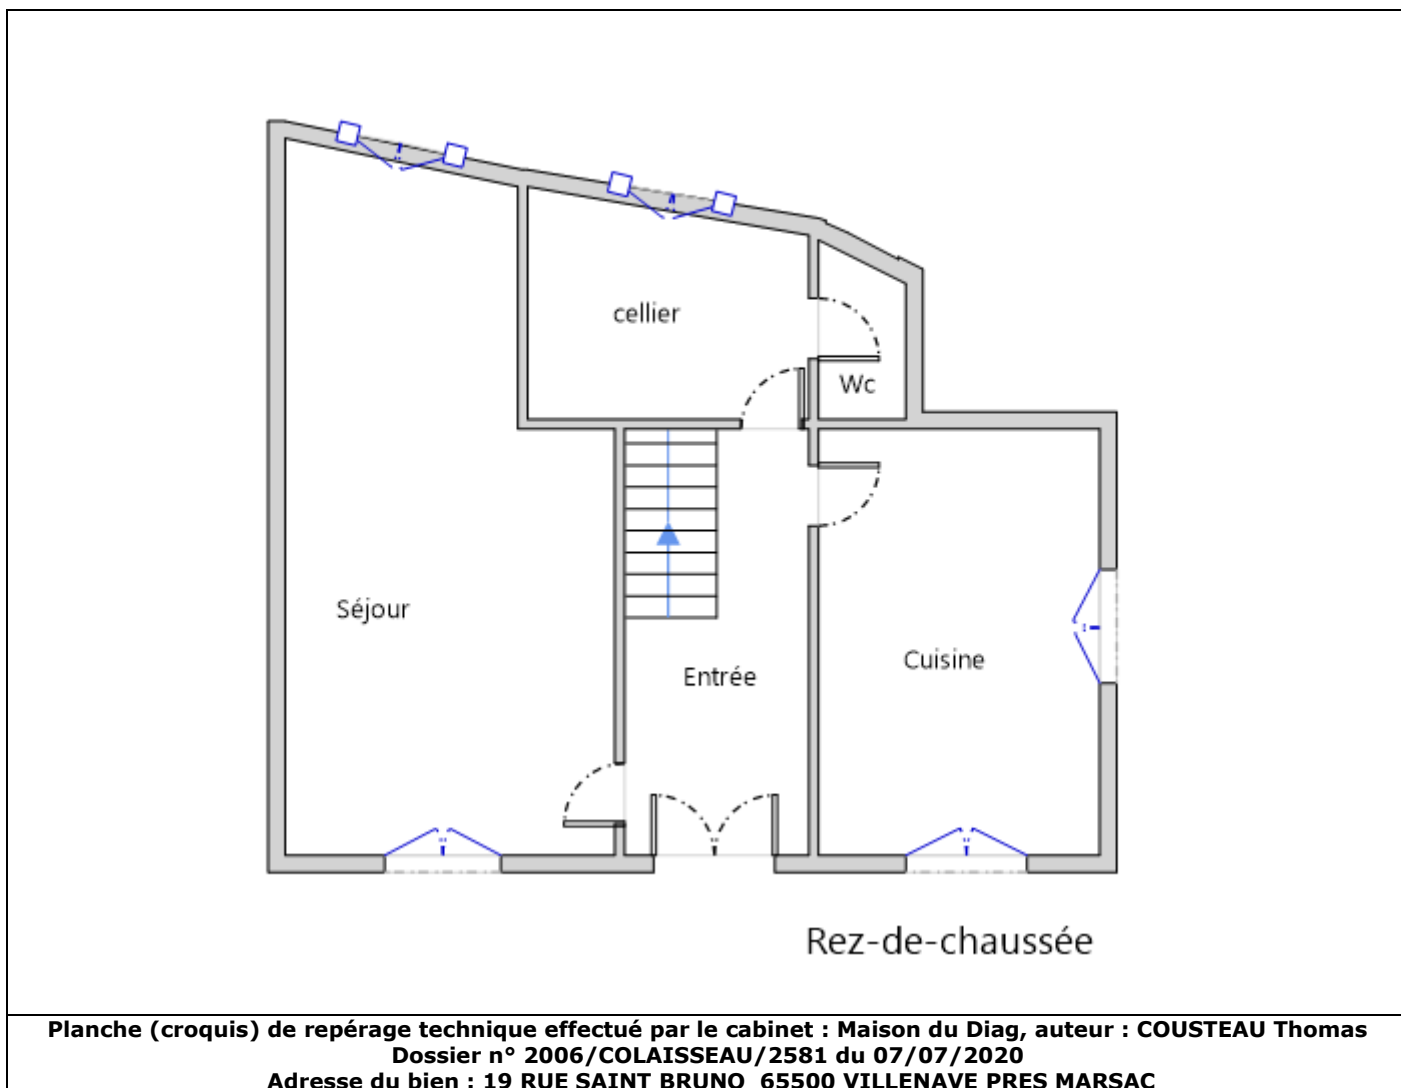
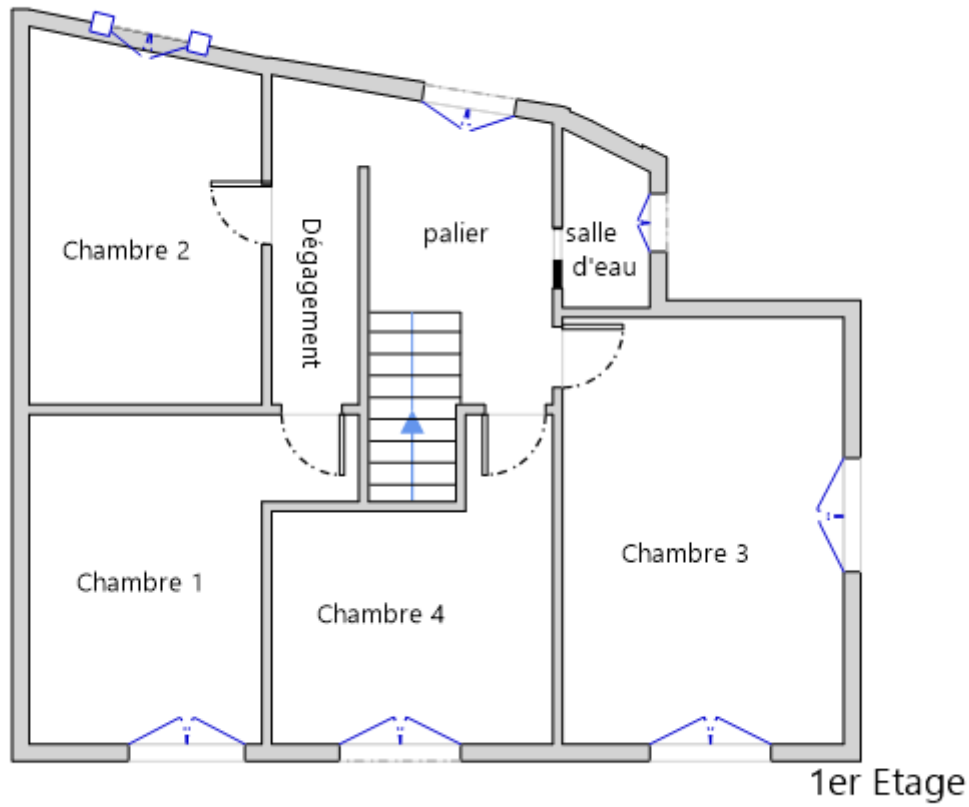
7.1 - Annexe - Schéma de repérage

Plaque ondulée fibro-ciment
Présence d'amiante
Score EP

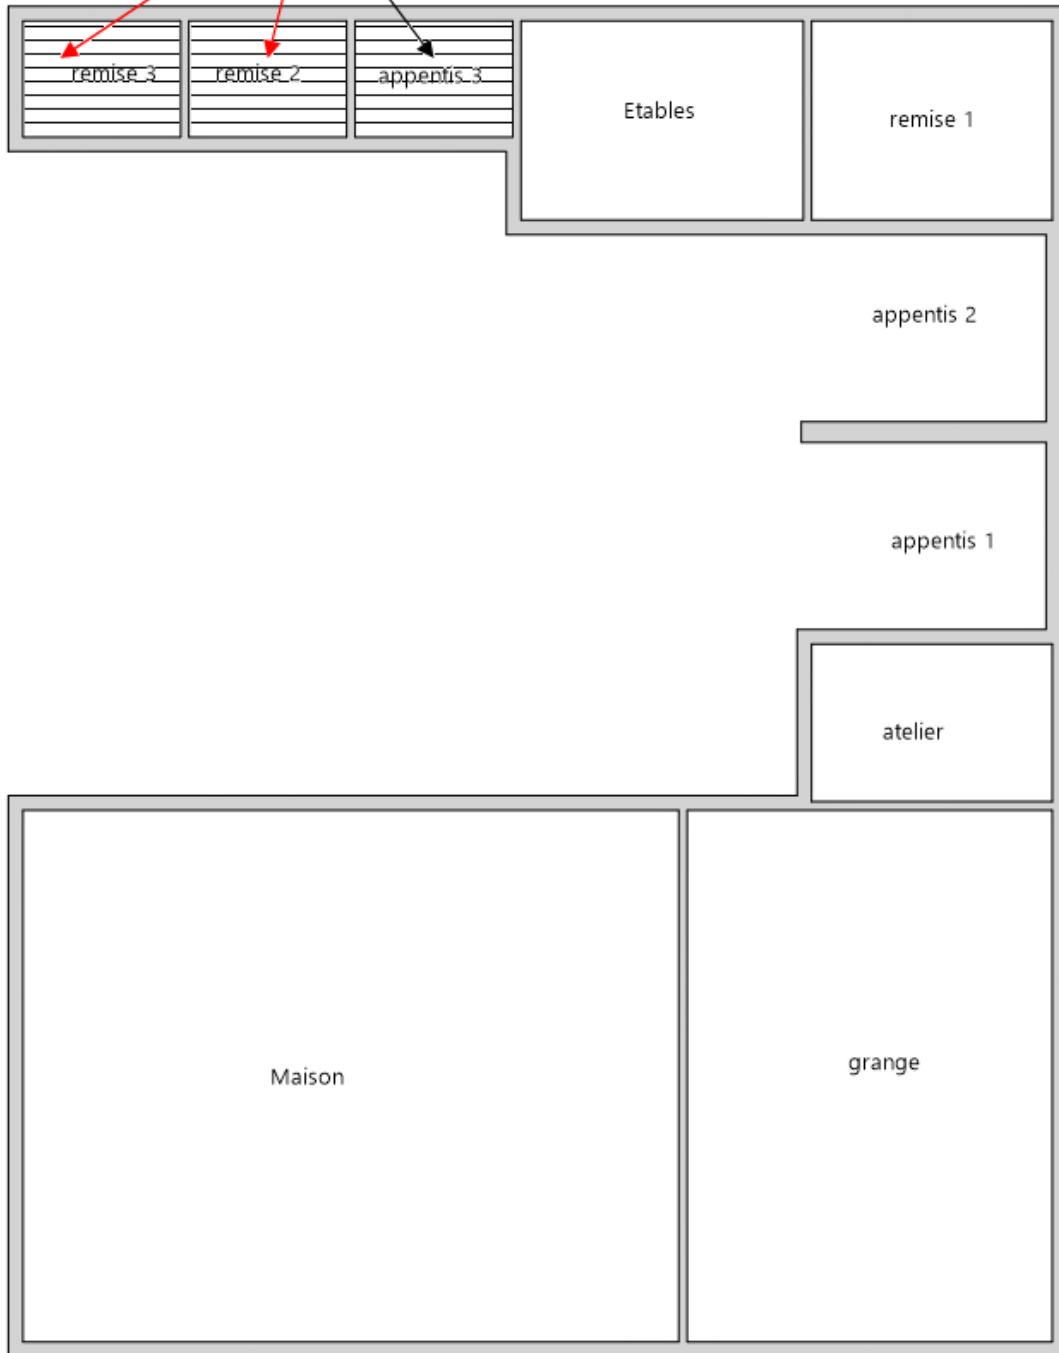
Plan de masse

Planche (croquis) de repérage technique effectué par le cabinet : Maison du Diag, auteur : COUSTEAU Thomas
Dossier n° 2006/COLAISSEAU/2581 du 07/07/2020
Adresse du bien : 19 RUE SAINT BRUNO 65500 VILLENAVE PRES MARSAC

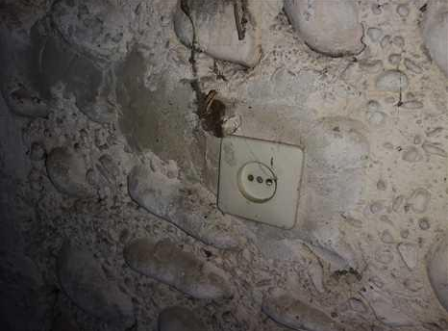
<p>Photo PhEle001 Libellé du point de contrôle : B3.3.6 a1 Au moins un socle de prise de courant ne comporte pas de broche de terre.</p>

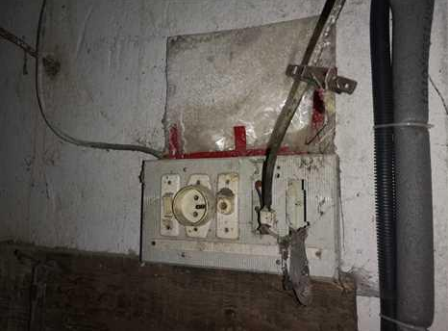
<p>Photo PhEle002 Libellé du point de contrôle : B3.3.6 a2 Au moins un socle de prise de courant comporte une broche de terre non reliée à la terre.</p>

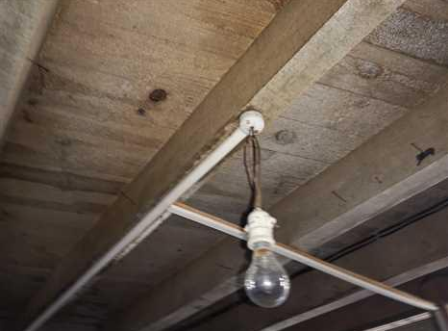
<p>Photo PhEle003 Libellé du point de contrôle : B3.3.6 a3 Au moins un circuit (n'alimentant pas des socles de prises de courant) n'est pas relié à la terre.</p>

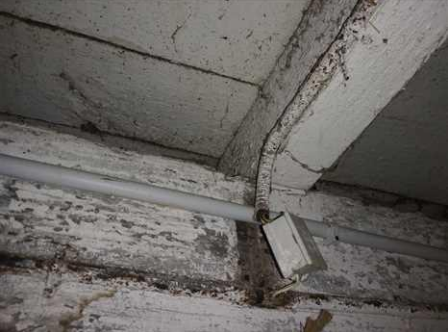
<p>Photo PhEle004 Libellé du point de contrôle : B3.3.7 a Au moins un conduit métallique en montage apparent ou encastré, comportant des conducteurs, n'est pas relié à la terre.</p>

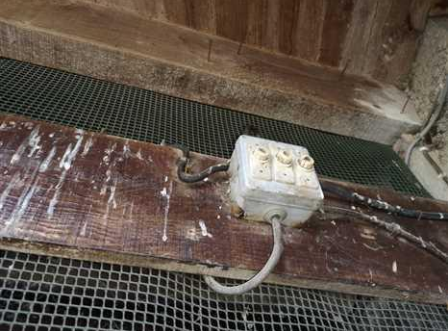
<p>Photo PhEle005 Libellé de l'anomalie : B4.3 c Plusieurs circuits disposent d'un conducteur neutre commun dont les conducteurs ne sont pas correctement protégés contre les surintensités.</p>

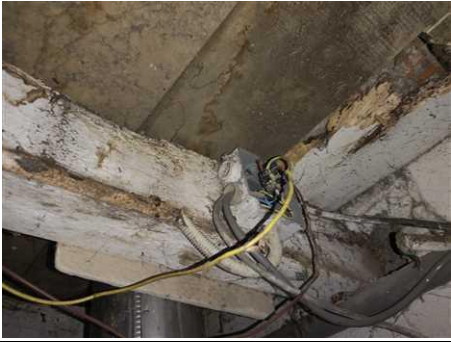
<p>Photo PhEle006 Libellé de l'anomalie : B7.3 a L'Enveloppe d'au moins un matériel est manquante ou détériorée. Remarques : Présence de matériel électrique en place dont l'enveloppe présente des détériorations ; Faire intervenir un électricien qualifié afin de remplacer les matériels présentant des détériorations</p>

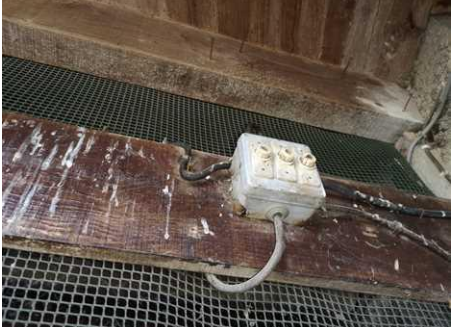
<p>Photo PhEle007 Libellé de l'anomalie : B8.3 a L'installation comporte au moins un matériel électrique vétuste. Remarques : Présence de matériel électrique vétuste (douilles, interrupteurs, socles de prise...) ; Faire intervenir un électricien qualifié afin de remplacer les matériels électriques vétustes</p>
