## **SYNTHESE DU DOSSIER DE DIAGNOSTICS TECHNIQUES**

**CERTIFICAT DE SURFACES HABITABLES**

N° de dossier :  
**2020-LARRIEU**

**RAPPORT DE L'ETAT DU BATIMENT RELATIF A LA PRESENCE  
DE TERMITES**

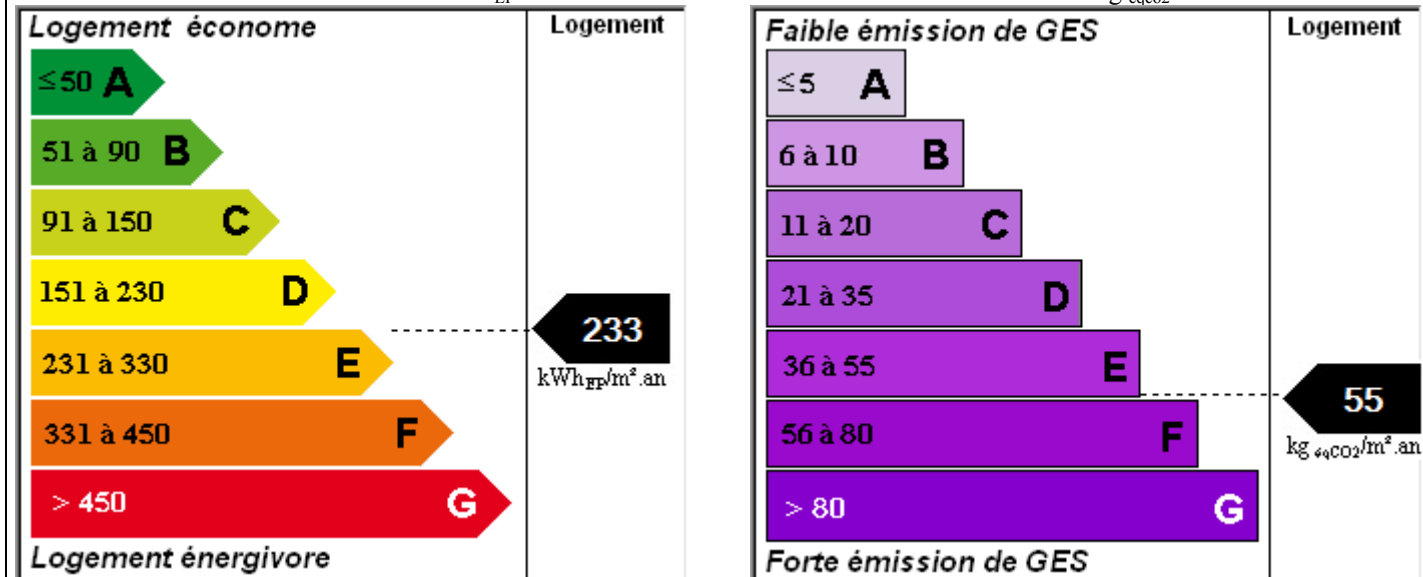
**Consommations énergétiques (en énergie primaire) pour le chauffage, la production d'ECS et le refroidissement**  
 Consommation conventionnelle : 233 kWh<sub>EP</sub>/m<sup>2</sup>.an

**Emissions de gaz à effet de serre (GES) pour le chauffage, la production d'ECS et le refroidissement**  
 Estimation des émissions : 55 kg<sub>éqCO2</sub>/m<sup>2</sup>.an.
