## DESCRIPTIF DE L'INSTALLATION D'ASSAINISSEMENT NON COLLECTIF

## RAPPORT DE VISITE D'UNE INSTALLATION D'ASSAINISSEMENT NON COLLECTIF DANS LE CADRE D'UNE VENTE

Commune : PEYRET-SAINT-ANDRE

Date de la visite : 25/06/2021

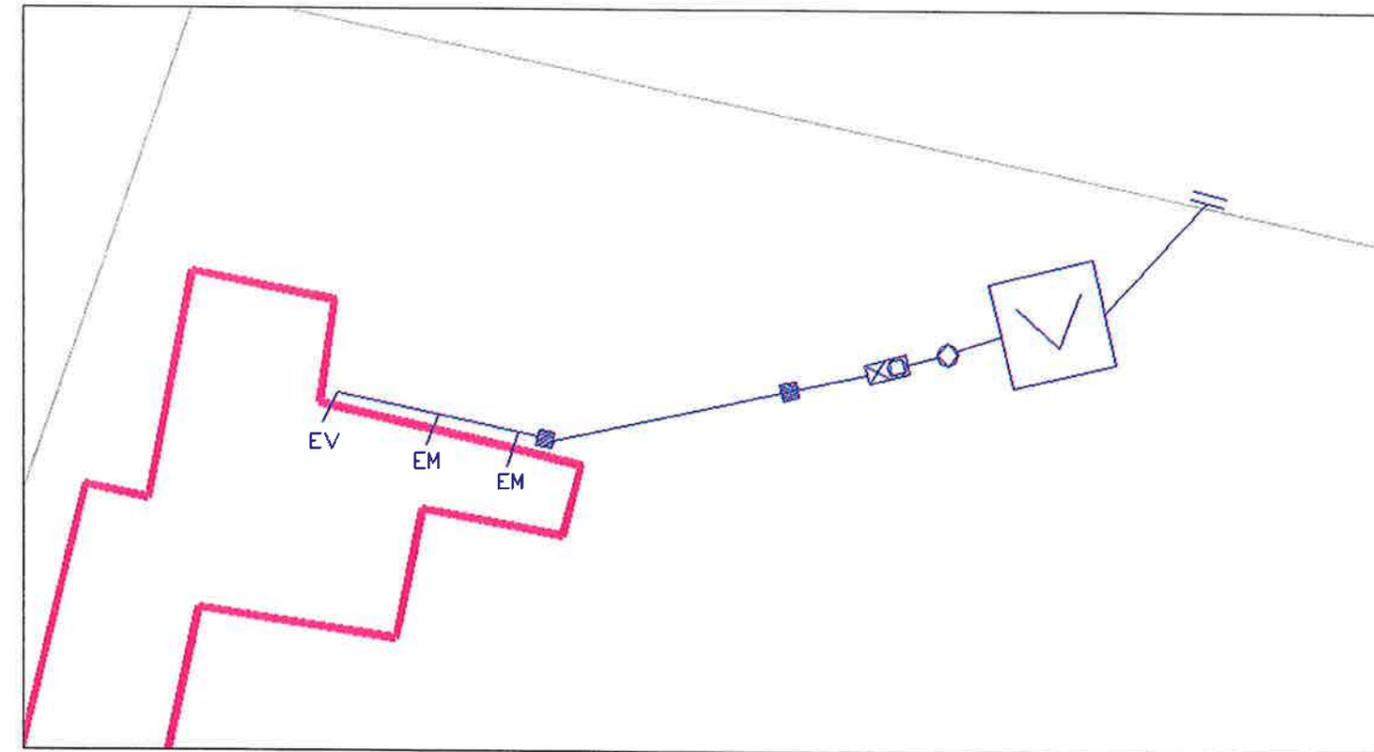
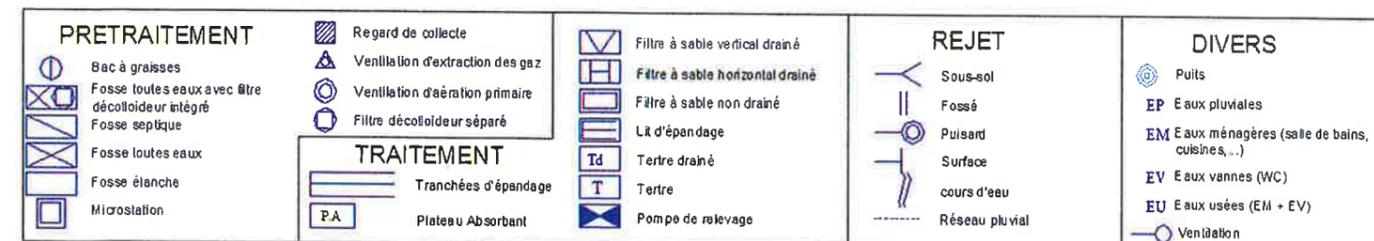
### Plan de l'installation d'assainissement non collectif

Le plan ci-dessous a été réalisé selon les déclarations et les observations de terrain. Il n'est donné qu'à titre indicatif.
