**Dossier N° 2020-06-01476**

# Dossier de Diagnostic Technique

## Vente

Adresse de l'immeuble  
**27 rue Jacques Soubielle**  
**65200 BAGNÈRES DE BIGORRE**

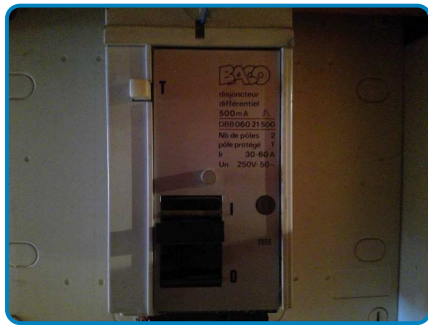
Anomalie B.8.3 e sur Install. n°2

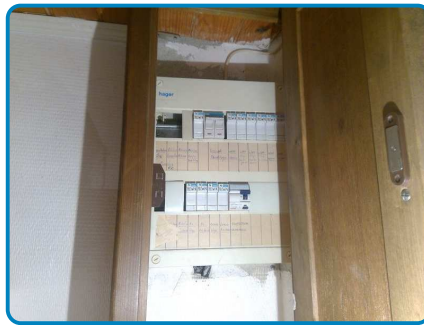
Anomalie B.7.3 d sur Install. n°2

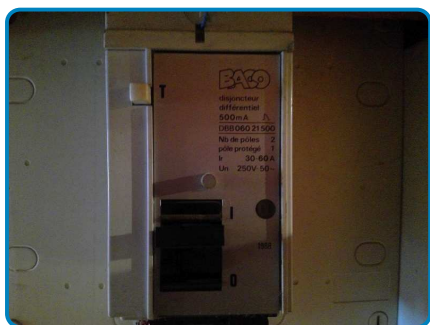
Anomalie B.8.3 a sur Install. n°3

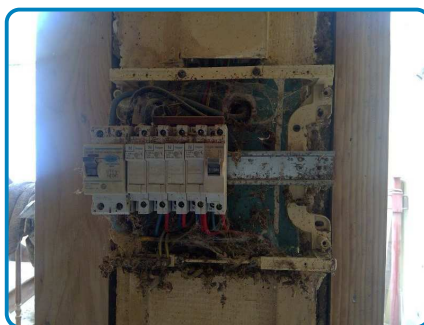
Anomalie B.8.3 b sur Install. n°3

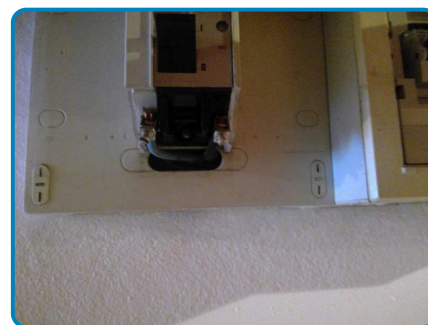
Anomalie B.7.3 d sur Install. n°3

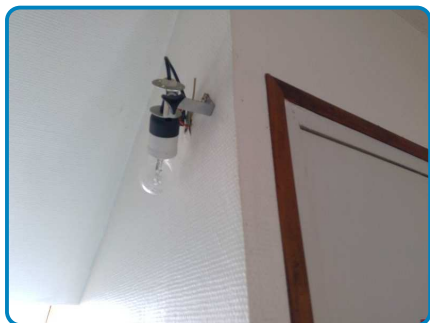
Anomalie B.7.3 d sur Install. n°6

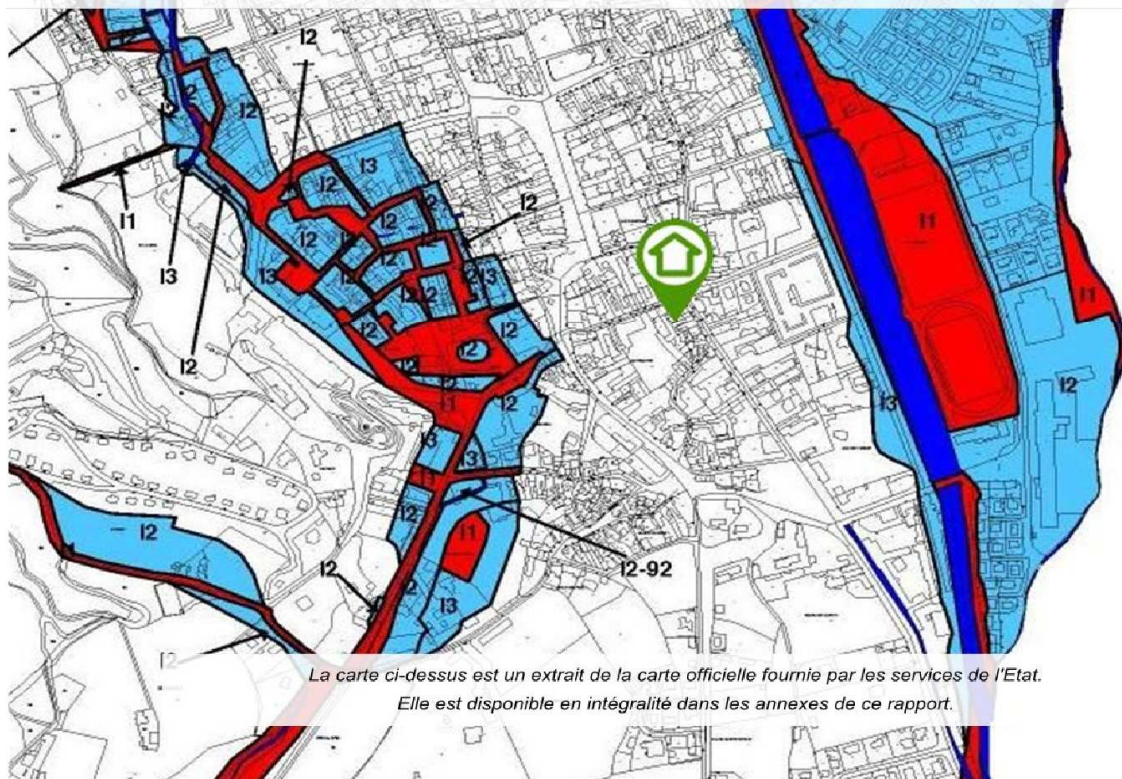
\* L'immeuble n'est pas situé dans le périmètre d'une zone à risques

La carte ci-dessus est un extrait de la carte officielle fournie par les services de l'Etat.  
Elle est disponible en intégralité dans les annexes de ce rapport.

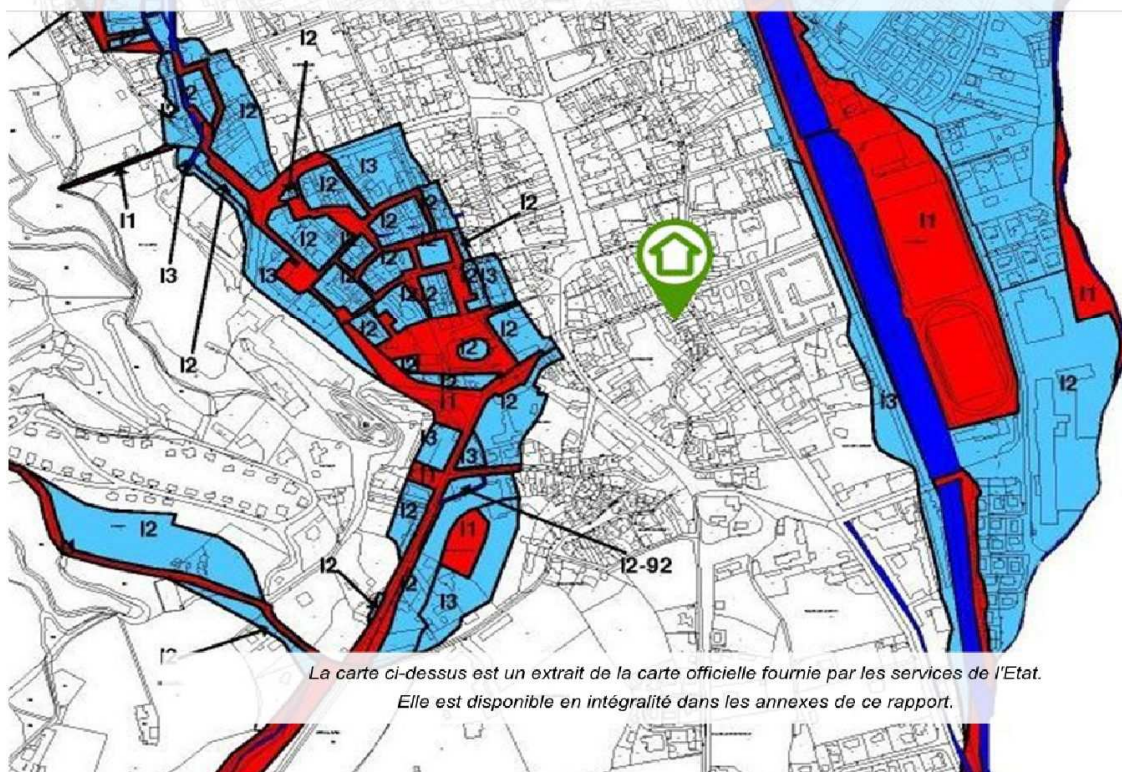
\* L'immeuble n'est pas situé dans le périmètre d'une zone à risques

La carte ci-dessus est un extrait de la carte officielle fournie par les services de l'Etat.  
Elle est disponible en intégralité dans les annexes de ce rapport.

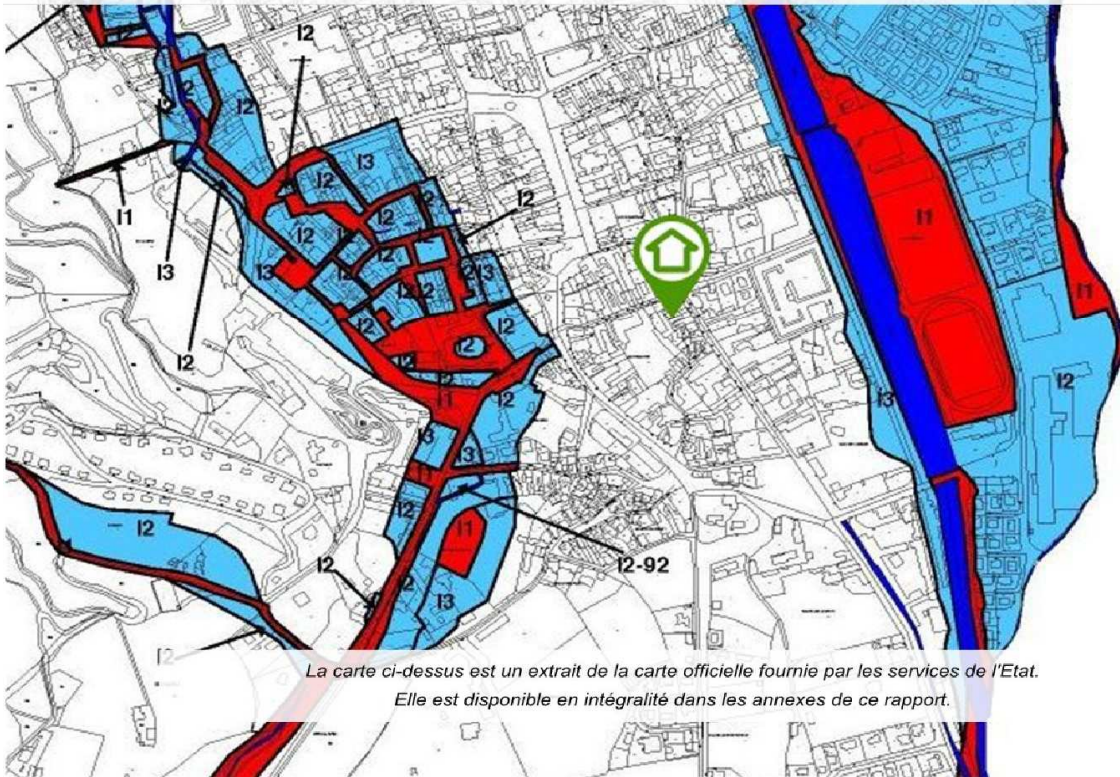
\* L'immeuble n'est pas situé dans le périmètre d'une zone à risques

La carte ci-dessus est un extrait de la carte officielle fournie par les services de l'Etat.  
Elle est disponible en intégralité dans les annexes de ce rapport.

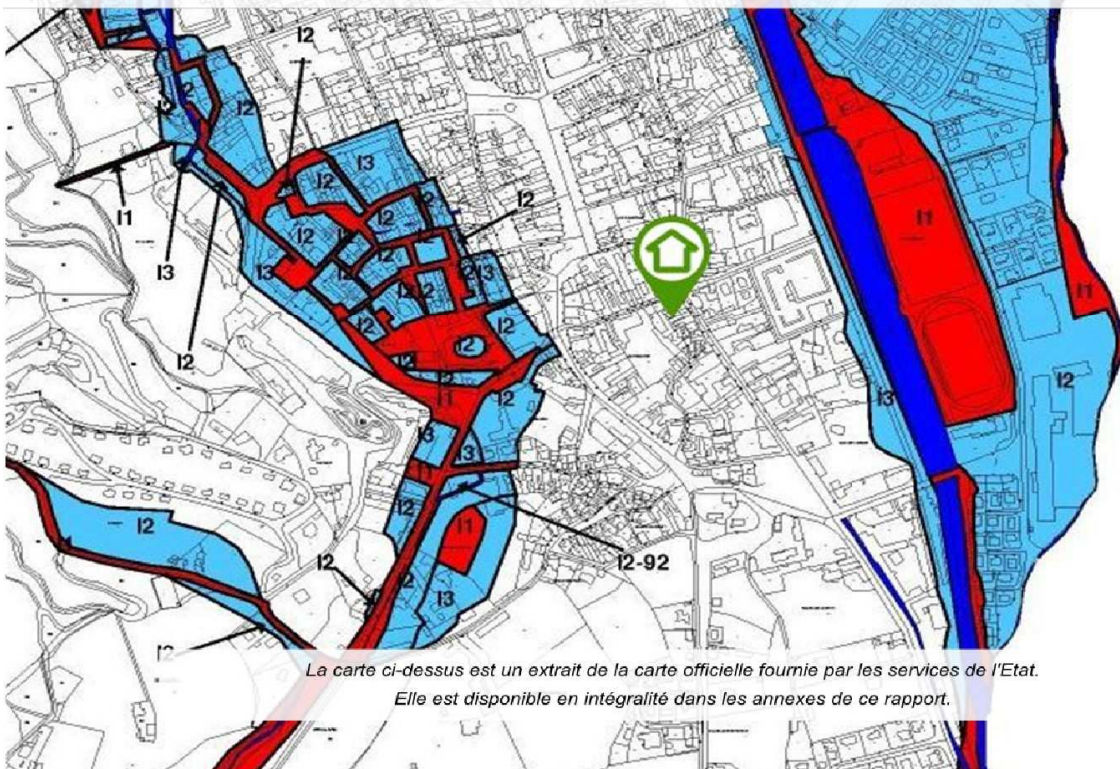
\* L'immeuble n'est pas situé dans le périmètre d'une zone à risques

La carte ci-dessus est un extrait de la carte officielle fournie par les services de l'Etat.  
Elle est disponible en intégralité dans les annexes de ce rapport.

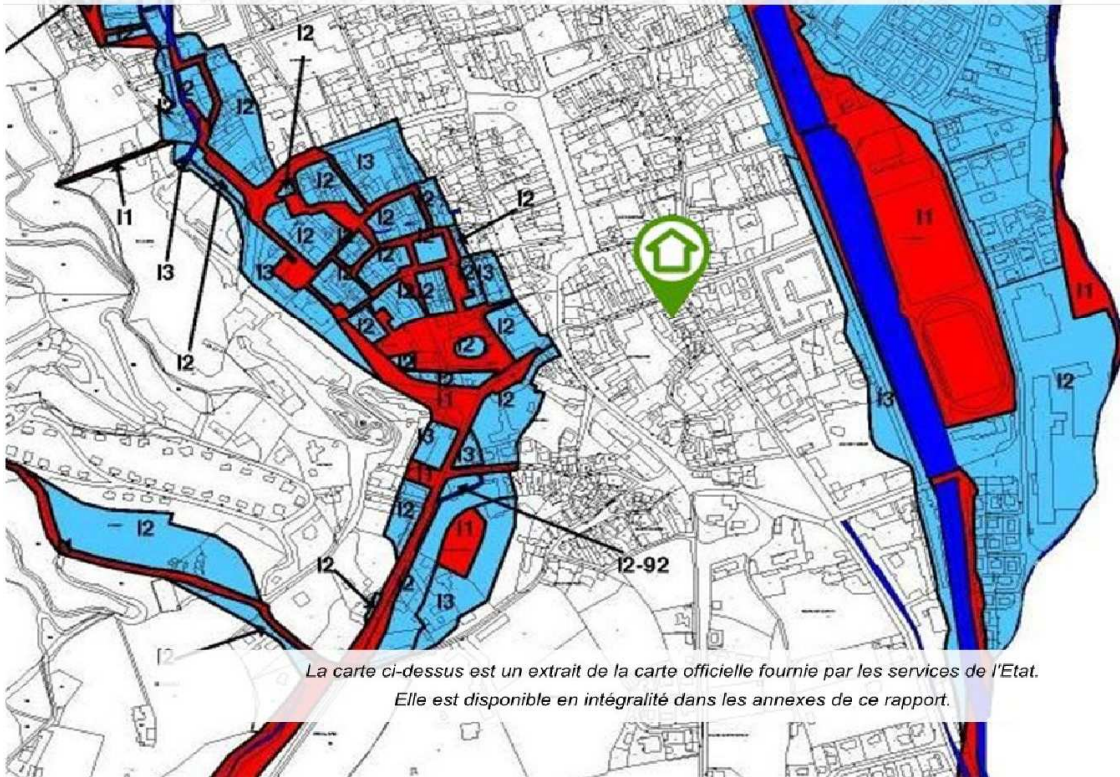
\* L'immeuble n'est pas situé dans le périmètre d'une zone à risques

La carte ci-dessus est un extrait de la carte officielle fournie par les services de l'Etat.  
Elle est disponible en intégralité dans les annexes de ce rapport.

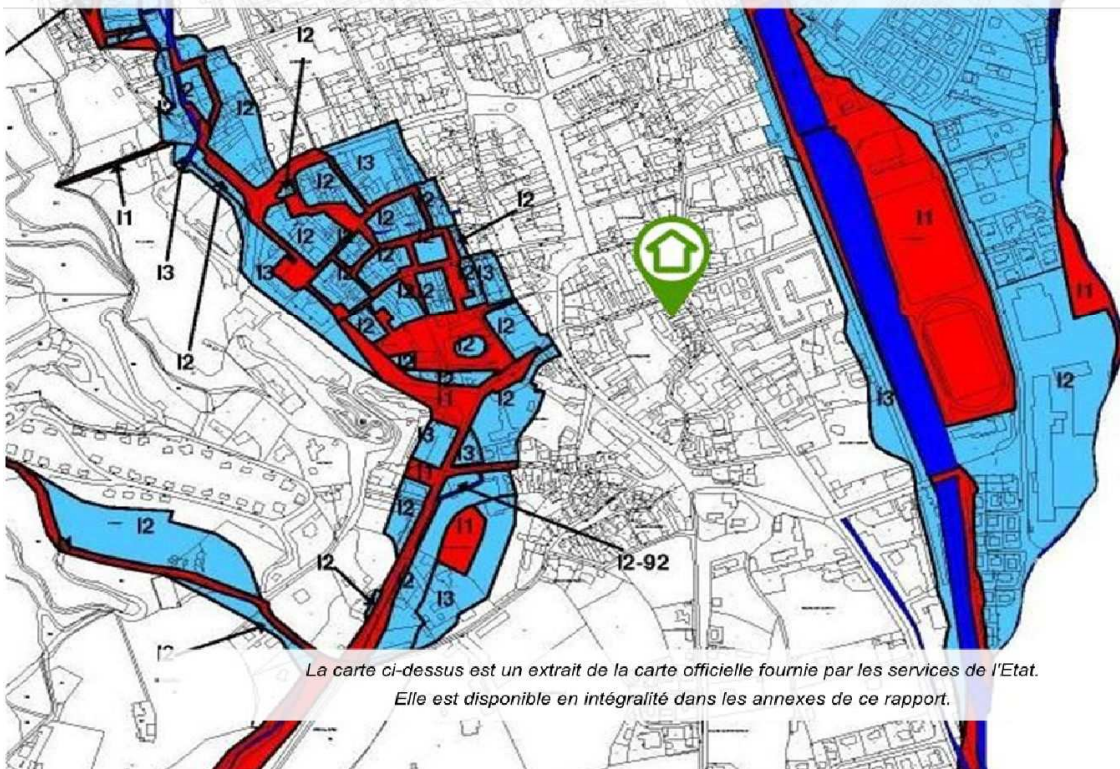
\* L'immeuble n'est pas situé dans le périmètre d'une zone à risques

La carte ci-dessus est un extrait de la carte officielle fournie par les services de l'Etat.  
Elle est disponible en intégralité dans les annexes de ce rapport.
