## Dossier de Diagnostics Techniques

Réf. : 16-18599-LARREDE

Maison d'habitation

lieu dit Liroy  
32240 MAUPAS

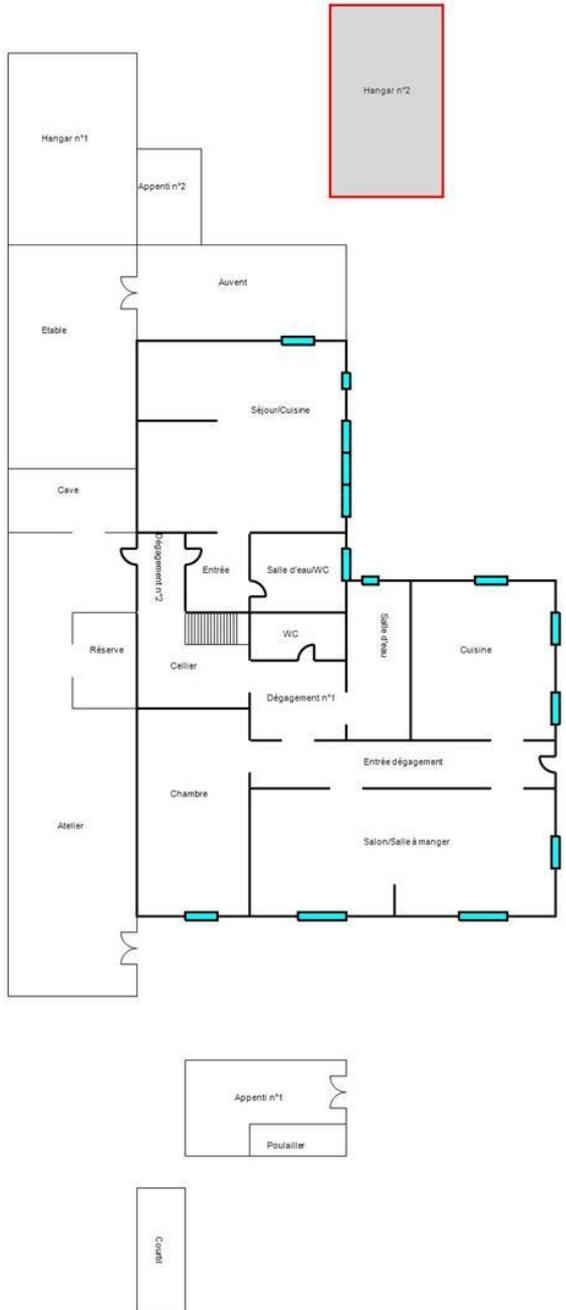
PLANCHE DE REPERAGE USUEL			
N° dossier :	16-18599-LARREDE		
N° planche :	2/2	Version :	0
		Type :	Croquis
Origine du plan :	Cabinet de diagnostics		
Adresse de l'immeuble :		lieu dit Liroy 32240 MAUPAS	
Bâtiment – Niveau :		Réz de Chaussée Maison

N° Local	Local	Élément	Zone	Matériau / Produit	Méthode	Etat de dégradation	Photo
11	Hangar n°2	Plaques ondulées	Toiture	Fibrociment - Brut	Jugement personnel	Matériaux dégradé

Abris de jardin

Plaques fibrociment

N° Local	Local / Partie d'immeuble	Élément	Zone	Matériau / Produit	Hors champ d'investigation*	Présence	Critère de décision	Etat de dégradation	Obligation / Préconisation
11	Hangar n°2	Plaques ondulées	Toiture	Fibrociment - Brut		A	Jugement personnel	MD	EP
