Résumé de l'expertise n° 20/TPC/3716

Désignation du ou des bâtiments
<p><i>Localisation du ou des bâtiments :</i> Adresse : LE VILLAGE Commune : 65100 GEZ-EZ-ANGLES Section cadastrale A, Parcelle numéro 27, Désignation et situation du ou des lot(s) de copropriété : Ce bien ne fait pas partie d'une copropriété</p> <p>Périmètre de repérage : ... Maison, annexe, grange et abords immédiats</p>

Numéro de dossier : 20/TPC/3716
 Norme méthodologique employée : AFNOR NF X46-030
 Arrêté d'application : Arrêté du 19 août 2011
 Date du repérage : 16/09/2020

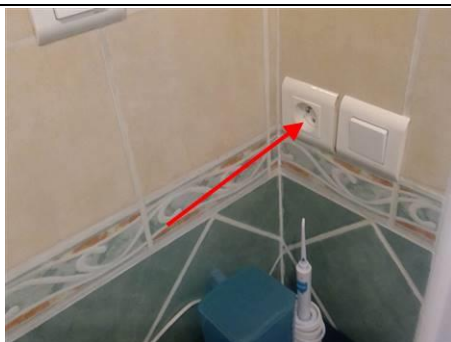
Photo PhEle001

Libellé de l'anomalie : B5.3 a Locaux contenant une baignoire ou une douche : la continuité électrique de la liaison équipotentielle supplémentaire, reliant les éléments conducteurs et les masses des matériels électriques, n'est pas satisfaisante (résistance supérieure à 2 ohms).
