- RAPPORT DE VISITE -

Vérification périodique de fonctionnement et d'entretien d'une installation d'assainissement non collectif dont la charge brute de pollution organique est inférieure ou égale à 1,2kg/j de DBO₅ ou supérieure à 1,2kg/j de DBO₅

VENT 054 2020 315B

INSTALLATION NON CONFORME
Absence de traitement (L1331-1-1 du code de la santé publique)

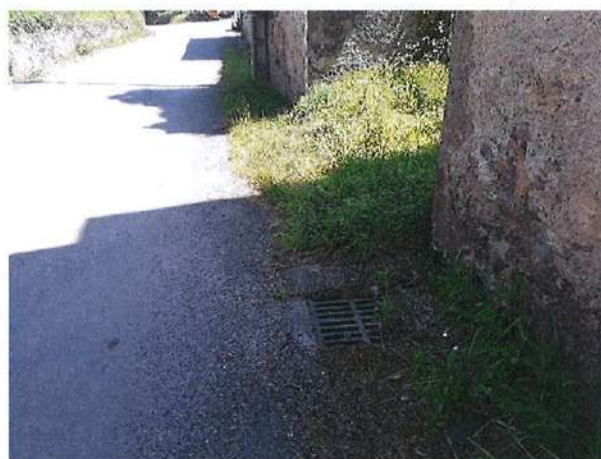
Collecteur pluvial bordant la RD n°279

| • Contrainte de topographie | Utilisation éventuelle d'un poste de relevage pour l'évacuation des eaux usées traitées vers le collecteur pluvial. |
