INDIVISION COLIN-FOSTROY
Dossier N°2018-06-16880

Diagnostic Technique Global dans le cadre d'une mise en copropriété

Adresse de l'immeuble
1352 route du Col d'Aspin
Mariouse Darré
65710 CAMPAN

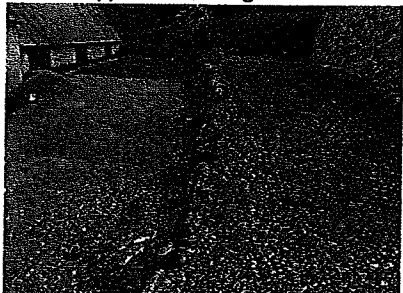
DESIGNATION	État apparent	Commentaire
Mur de clôture	<input type="checkbox"/> Bon état général <input type="checkbox"/> Désordre faible <input type="checkbox"/> Désordre moyen <input type="checkbox"/> Désordre majeur <input type="checkbox"/> Non vérifiable <input checked="" type="checkbox"/> Sans objet	<input type="checkbox"/> Travaux à étudier <input type="checkbox"/> Travaux nécessaires à la conservation de l'immeuble En cours de construction
Abords (cour, jardin)	<input checked="" type="checkbox"/> Bon état général <input type="checkbox"/> Désordre faible <input type="checkbox"/> Désordre moyen <input type="checkbox"/> Désordre majeur <input type="checkbox"/> Non vérifiable <input type="checkbox"/> Sans objet	<input type="checkbox"/> Travaux à étudier <input type="checkbox"/> Travaux nécessaires à la conservation de l'immeuble Appart récent de granulats

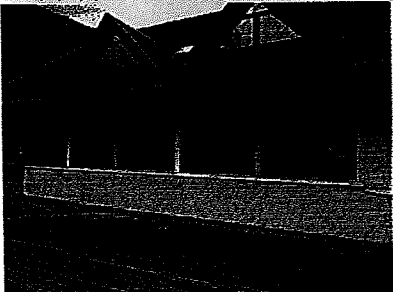
DESIGNATION	État apparent	Commentaire
<p>Couverture</p>

<input checked="" type="checkbox"/> Bon état général <input type="checkbox"/> Désordre faible <input type="checkbox"/> Désordre moyen <input type="checkbox"/> Désordre majeur <input type="checkbox"/> Non vérifiable <input type="checkbox"/> Sans objet	<input type="checkbox"/> Travaux à étudier <input type="checkbox"/> Travaux nécessaires à la conservation de l'immeuble <p>Toiture en bardeaux bitumineux de type shingle</p>

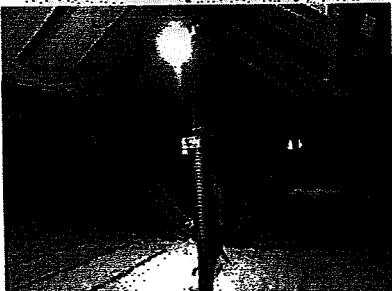
DESIGNATION	État apparent	Commentaire
<p>Combles accessible depuis la cage d'escalier (bâtiment A)</p>

<input checked="" type="checkbox"/> Bon état général <input type="checkbox"/> Désordre faible <input type="checkbox"/> Désordre moyen <input type="checkbox"/> Désordre majeur <input type="checkbox"/> Non vérifiable <input type="checkbox"/> Sans objet	<input type="checkbox"/> Travaux à étudier <input type="checkbox"/> Travaux nécessaires à la conservation de l'immeuble

Observation : la charpente n'est pas visible sur la totalité (absence de plancher ne permettant pas un accès sécurisé).

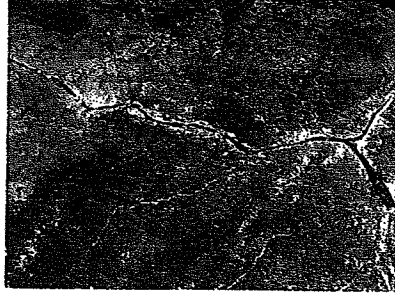
<p>Plancher de la terrasse nord</p>	<input type="checkbox"/> Bon état général <input checked="" type="checkbox"/> Désordre faible <input type="checkbox"/> Désordre moyen <input type="checkbox"/> Désordre majeur <input type="checkbox"/> Non vérifiable <input type="checkbox"/> Sans objet <input checked="" type="checkbox"/> Travaux à étudier <input type="checkbox"/> Travaux nécessaires à la conservation de l'immeuble	<p>Mousse</p>

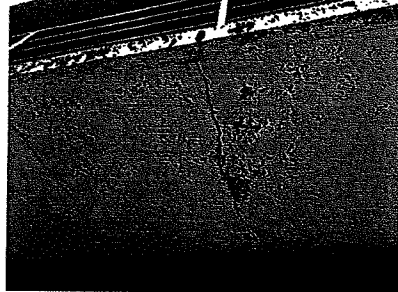
<p>Plafonds de certains appartements</p>	<input type="checkbox"/> Bon état général <input checked="" type="checkbox"/> Désordre faible <input type="checkbox"/> Désordre moyen <input type="checkbox"/> Désordre majeur <input type="checkbox"/> Non vérifiable <input type="checkbox"/> Sans objet <input checked="" type="checkbox"/> Travaux à étudier <input type="checkbox"/> Travaux nécessaires à la conservation de l'immeuble	<p>Micro-craquelures de la peinture</p>

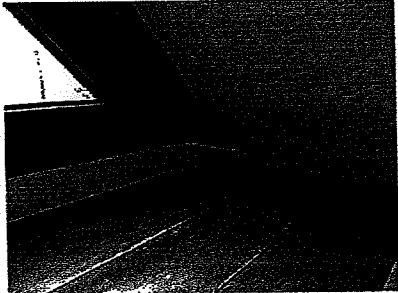
DESIGNATION	Etat apparent	Commentaire	
Isolation des murs périphériques	<input type="checkbox"/> Bon état général <input checked="" type="checkbox"/> Désordre faible <input type="checkbox"/> Désordre moyen <input type="checkbox"/> Désordre majeur <input type="checkbox"/> Non vérifiable <input type="checkbox"/> Sans objet	<input checked="" type="checkbox"/> Travaux à étudier <input type="checkbox"/> Travaux nécessaires à la conservation de l'immeuble	Isolation des menuiseries non protégée

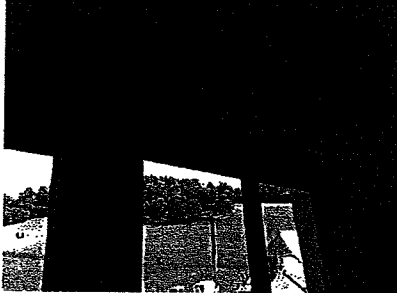
DESIGNATION	État apparent	Commentaire
Cave	<input type="checkbox"/> Bon état général <input type="checkbox"/> Désordre faible <input checked="" type="checkbox"/> Désordre moyen <input type="checkbox"/> Désordre majeur <input type="checkbox"/> Non vérifiable <input type="checkbox"/> Sans objet	Porte d'accès à la cave côté nord endommagée

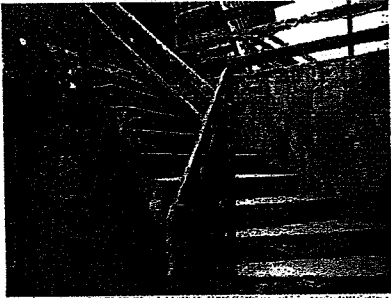
<input type="checkbox"/> Bon état général <input type="checkbox"/> Désordre faible <input type="checkbox"/> Désordre moyen <input checked="" type="checkbox"/> Désordre majeur <input type="checkbox"/> Non vérifiable <input type="checkbox"/> Sans objet	<input type="checkbox"/> Travaux à étudier <input checked="" type="checkbox"/> Travaux nécessaires à la conservation de l'immeuble Fixation de la marche dégradée – risque de chute

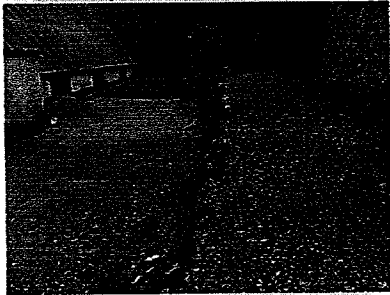
DESIGNATION	État apparent	Commentaire
Rampe d'accès à la zone sud

<input type="checkbox"/> Bon état général <input type="checkbox"/> Désordre faible <input type="checkbox"/> Désordre moyen <input checked="" type="checkbox"/> Désordre majeur <input type="checkbox"/> Non vérifiable <input type="checkbox"/> Sans objet	Absence de garde-corps, risque de chute

<input type="checkbox"/> Travaux à étudier <input checked="" type="checkbox"/> Travaux nécessaires à la conservation de l'immeuble

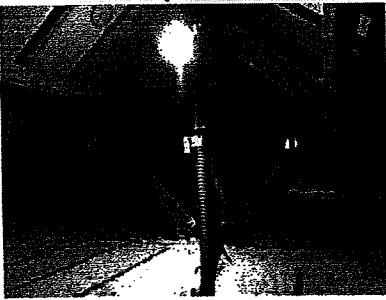
DESIGNATION	État apparent	Commentaire
Blocs VMC placés en combles

<input type="checkbox"/> Bon état général <input checked="" type="checkbox"/> Désordre faible <input type="checkbox"/> Désordre moyen <input type="checkbox"/> Désordre majeur <input type="checkbox"/> Non vérifiable <input type="checkbox"/> Sans objet	<input checked="" type="checkbox"/> Travaux à étudier <input type="checkbox"/> Travaux nécessaires à la conservation de l'immeuble La ventilation des appartements est assurée par des groupes VMC placés dans les combles, sans canalisation de l'air vicié (comble ventilé). L'idéal serait de raccorder la sortie des groupes à l'extérieur. Pour la ventilation des appartements du 1 ^{er} étage, il semble que les groupes soient placés dans les faux-plafond (impossible à vérifier sans démontage). Impossible de déterminer où est conduit l'air vicié.

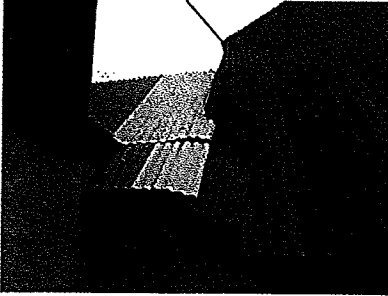
DESIGNATION	État apparent	Commentaire
<p>Descente d'eau pluviale bâtiment B</p>

<input type="checkbox"/> Bon état général <input type="checkbox"/> Désordre faible <input type="checkbox"/> Désordre moyen <input checked="" type="checkbox"/> Désordre majeur <input type="checkbox"/> Non vérifiable <input type="checkbox"/> Sans objet	<p>Bâtiment B en mauvais état – travaux à l'étude</p>

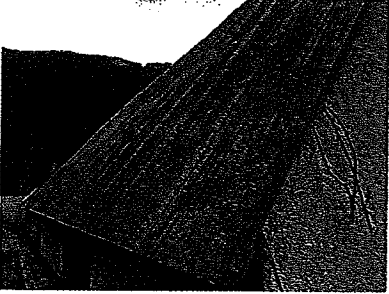
<p>Couverture</p>

<input type="checkbox"/> Bon état général <input checked="" type="checkbox"/> Désordre faible <input type="checkbox"/> Désordre moyen <input type="checkbox"/> Désordre majeur <input type="checkbox"/> Non vérifiable <input type="checkbox"/> Sans objet	<p>Toiture tôles ondulées – sera repris avec les travaux d'aménagement du bâtiment</p>
<p>Murs</p>

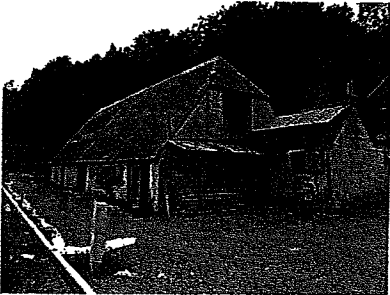
<input type="checkbox"/> Bon état général <input checked="" type="checkbox"/> Désordre faible <input type="checkbox"/> Désordre moyen <input type="checkbox"/> Désordre majeur <input type="checkbox"/> Non vérifiable <input type="checkbox"/> Sans objet	<p>Décollement d'enduit</p>
