## Résumé de l'expertise n° 343 29.08.19

Adresse : ..... **18 avenue Jean Jaurès**

Commune : ..... **65000 TARBES**

## Rapport de mission de repérage des matériaux et produits contenant de l'amiante pour l'établissement du constat établi à l'occasion de la vente d'un immeuble bâti (listes A et B de l'annexe 13-9 du Code de la Santé publique)

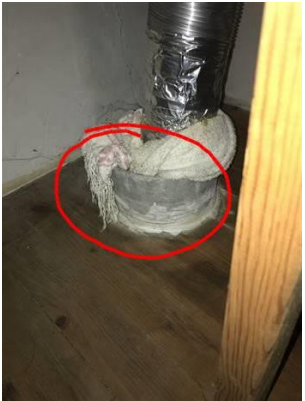
Localisation	Identifiant + Description	Conclusion (justification)	Etat de conservation** et préconisations*	Photo
1er étage - Remise	Identifiant: M005 Description: Conduit en amiante-ciment Liste selon annexe.13-9 du CSP : B	Présence d'amiante (sur jugement de l'opérateur)	Matériau non dégradé  <b>Résultat</b> EP**  <b>Préconisation</b> : Il est recommandé de réaliser une évaluation périodique.

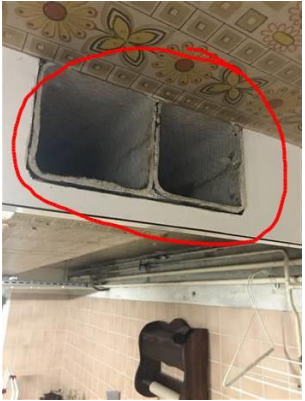
Sous-Sol - Buanderie	Identifiant: M004 Description: Ardoises en amiante-ciment Liste selon annexe.13-9 du CSP : B	Présence d'amiante (sur jugement de l'opérateur)	Matériau non dégradé  <b>Résultat</b> EP**  <b>Préconisation</b> : Il est recommandé de réaliser une évaluation périodique.

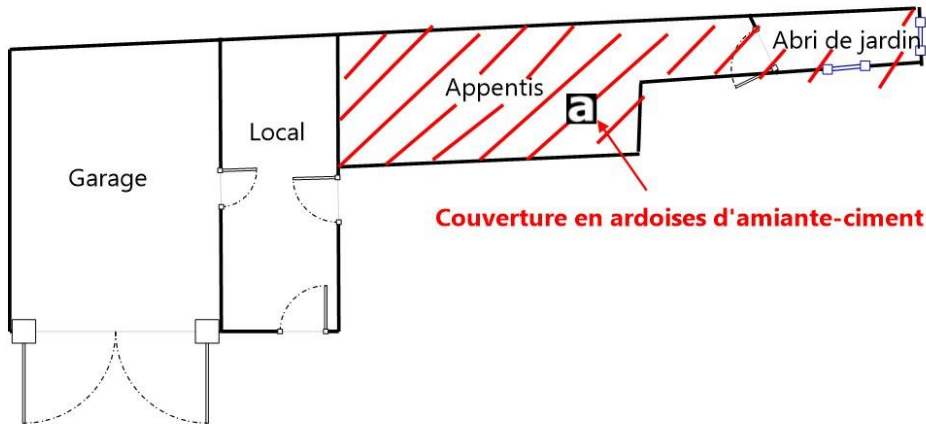
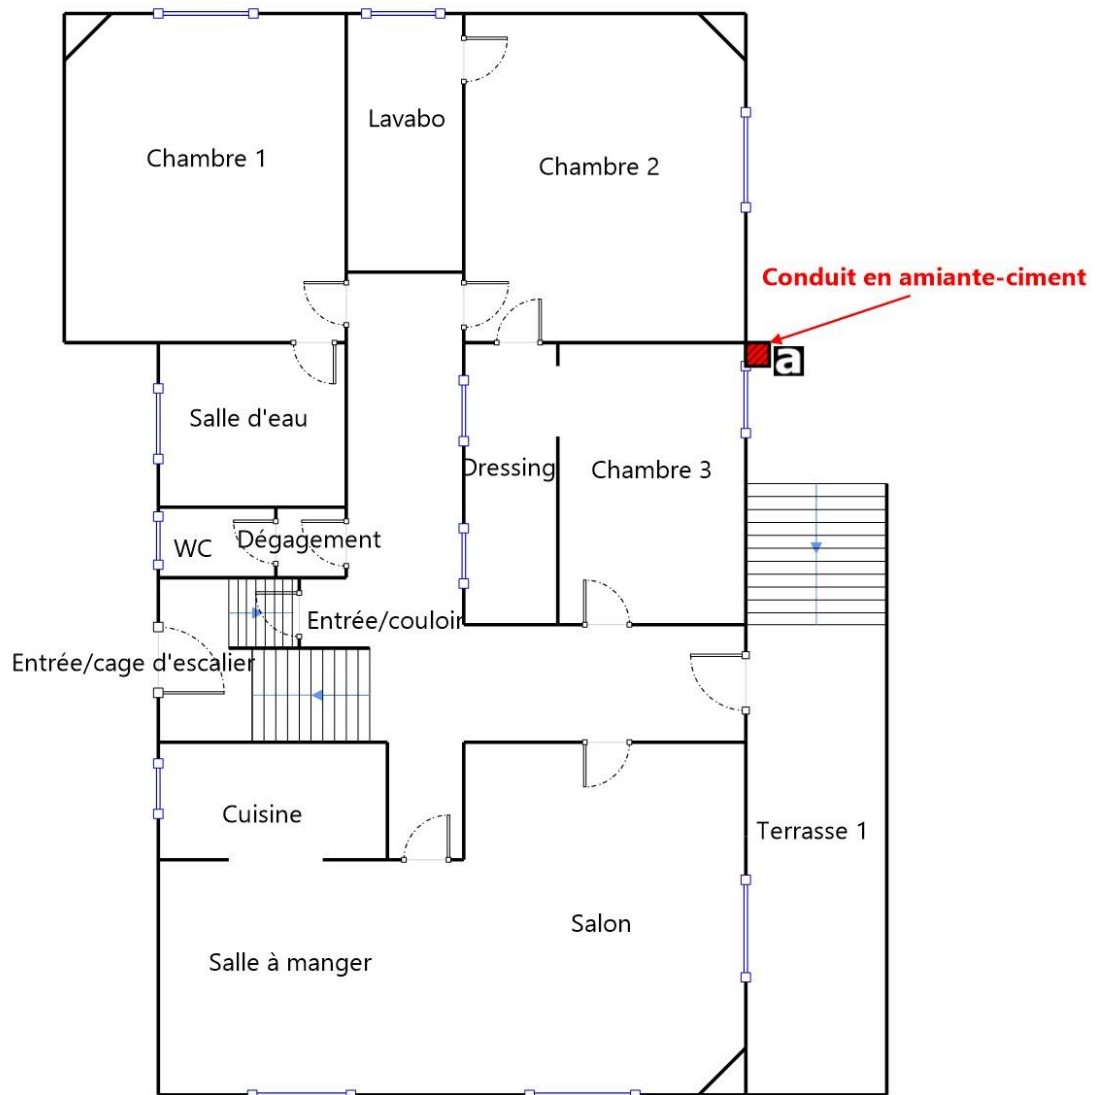
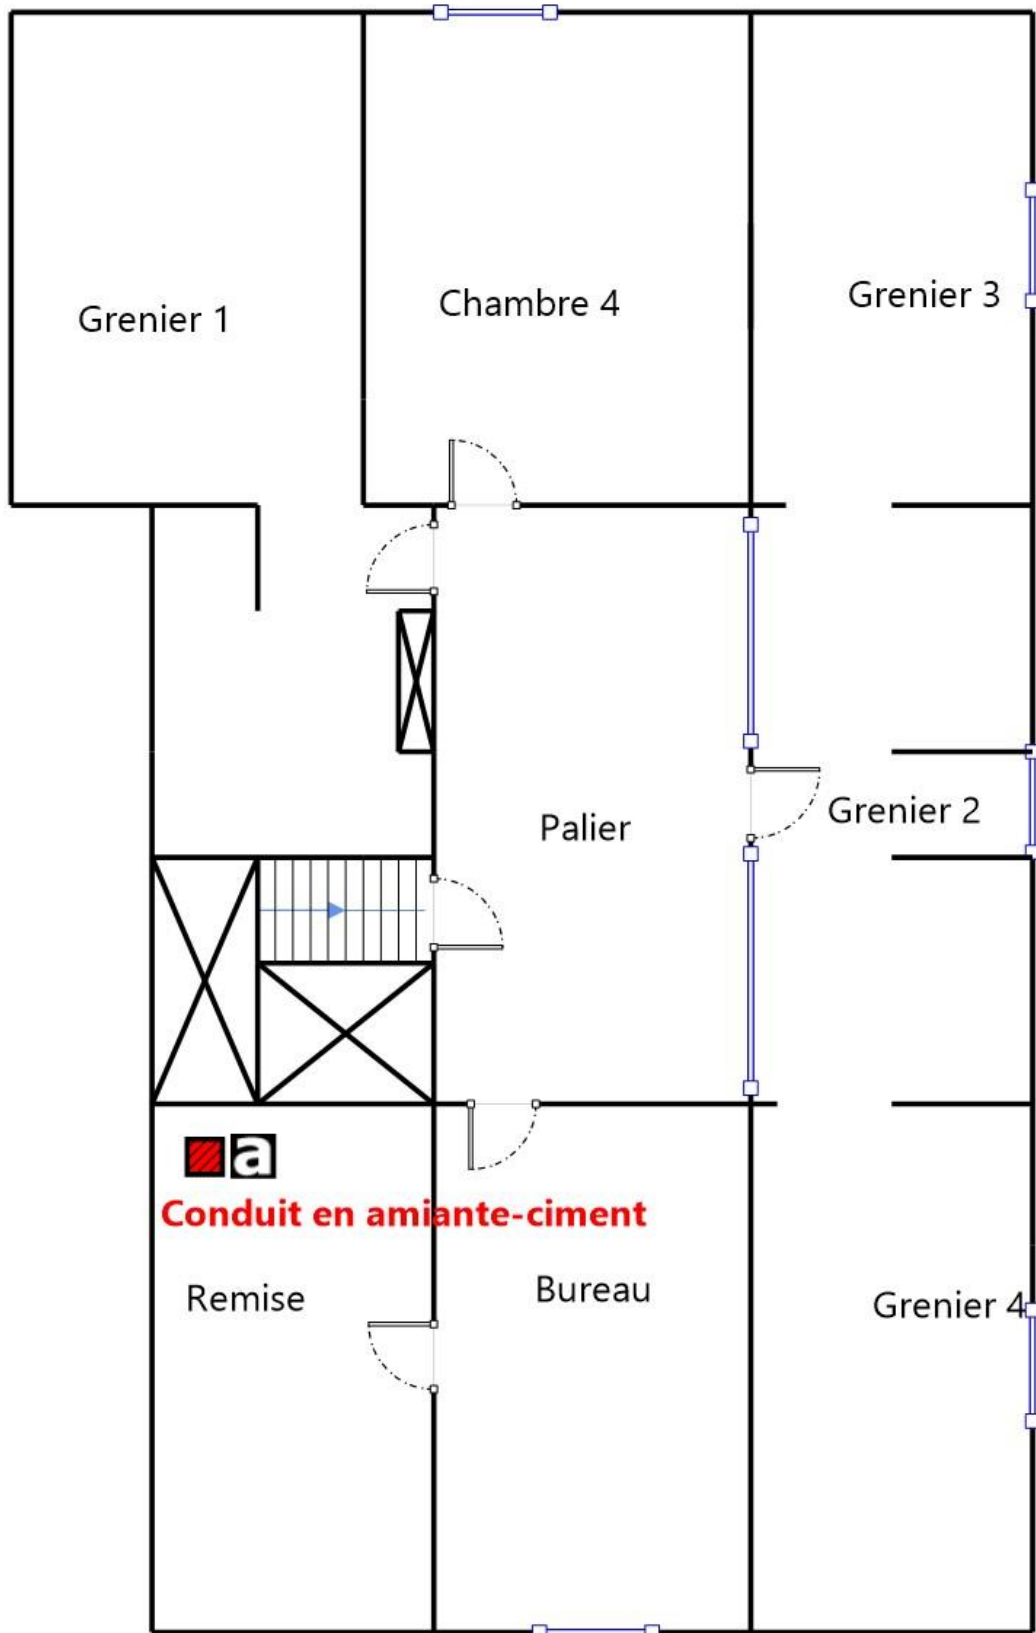
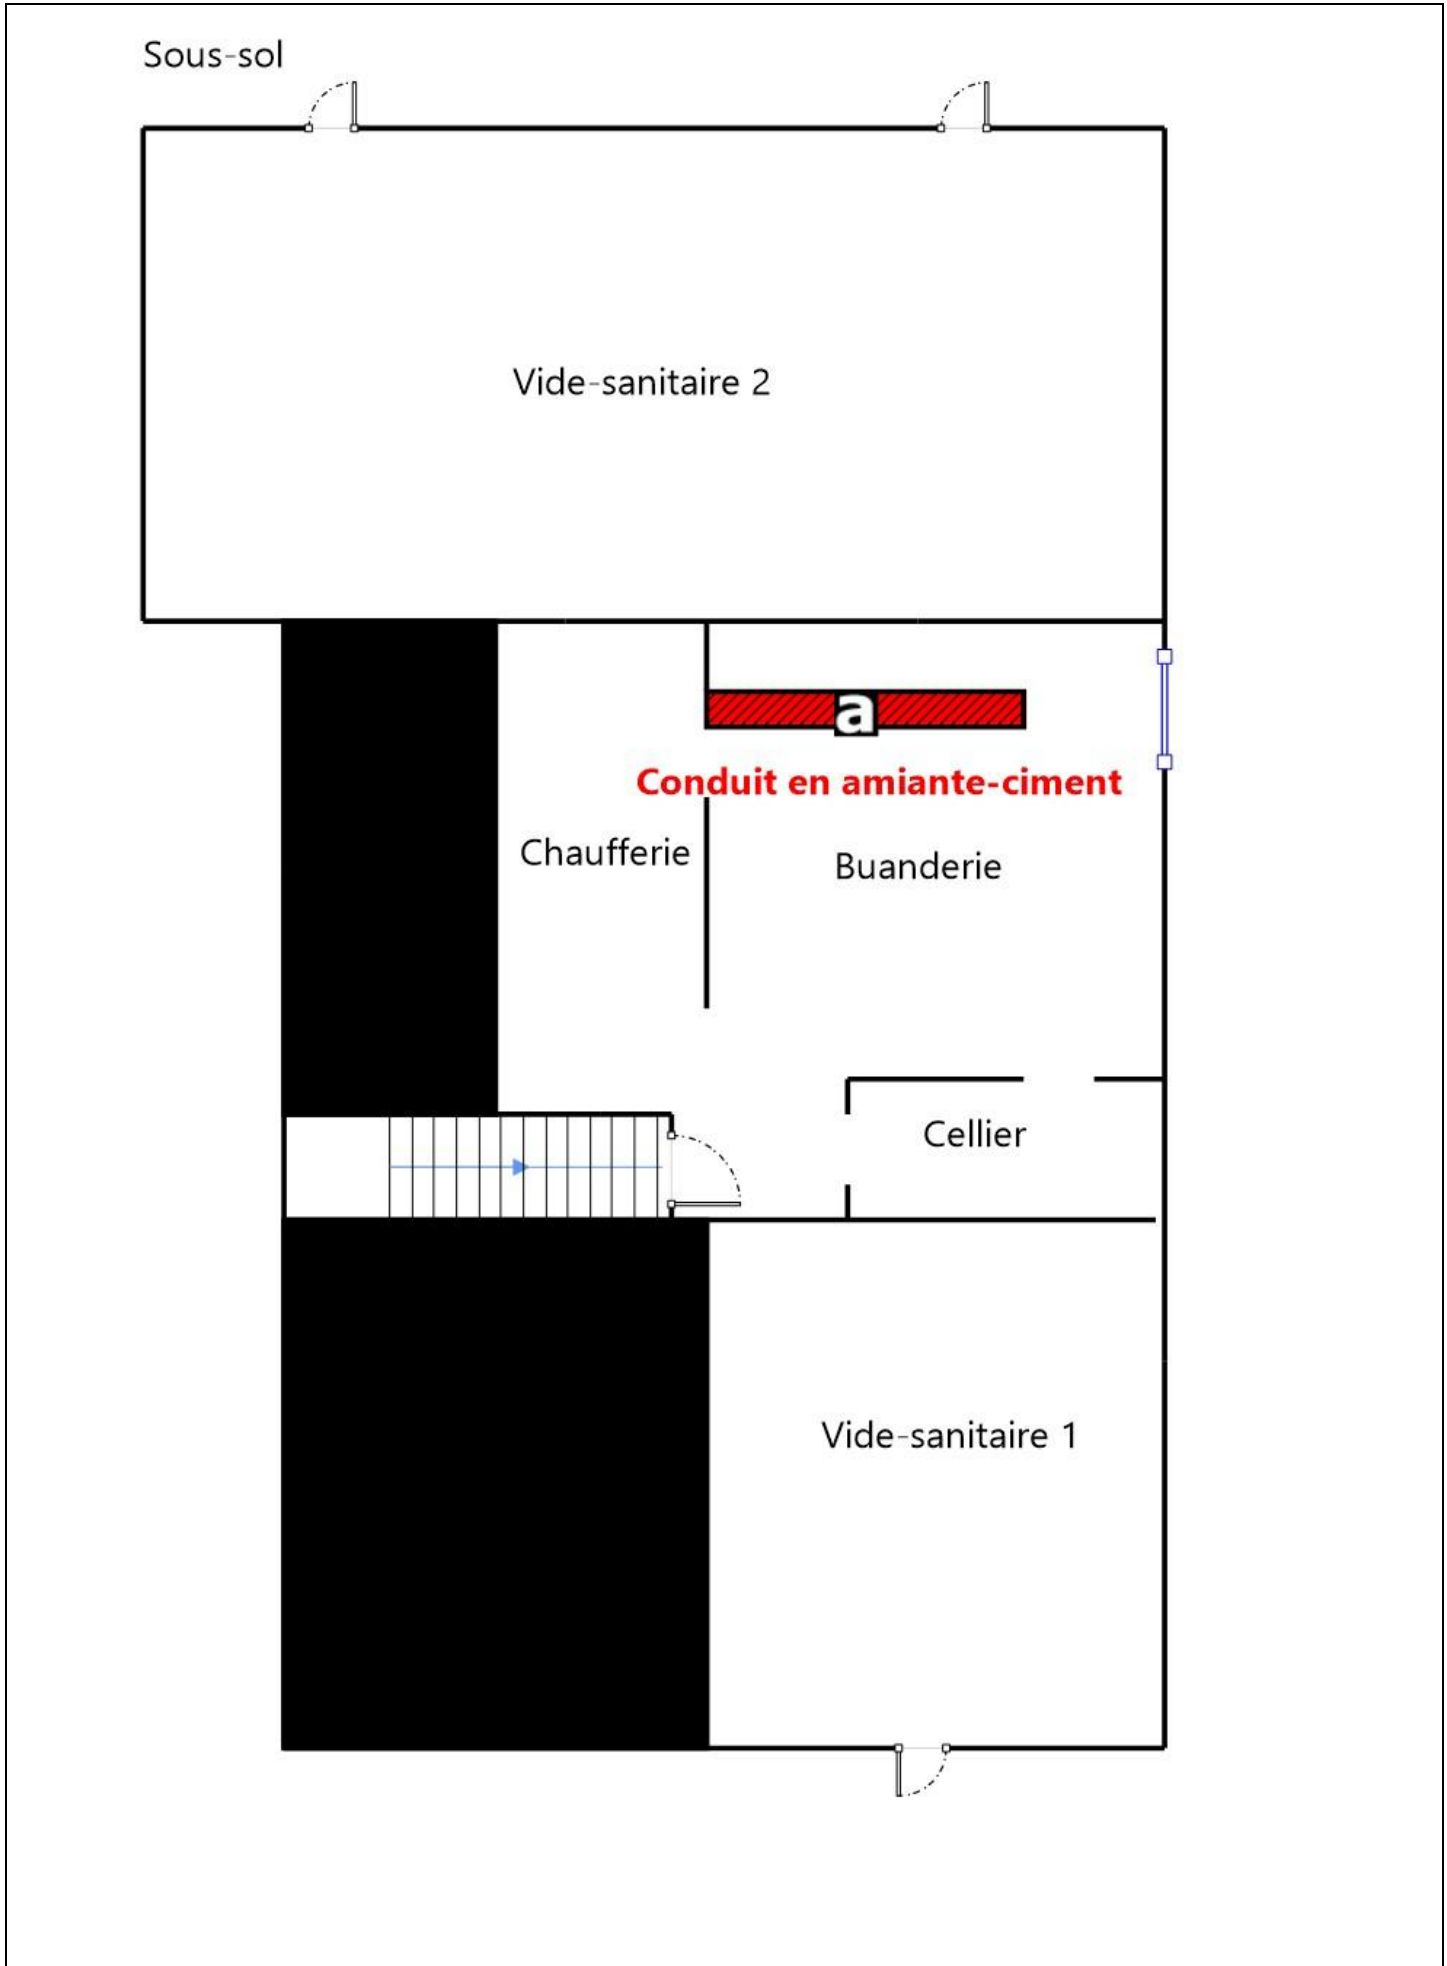
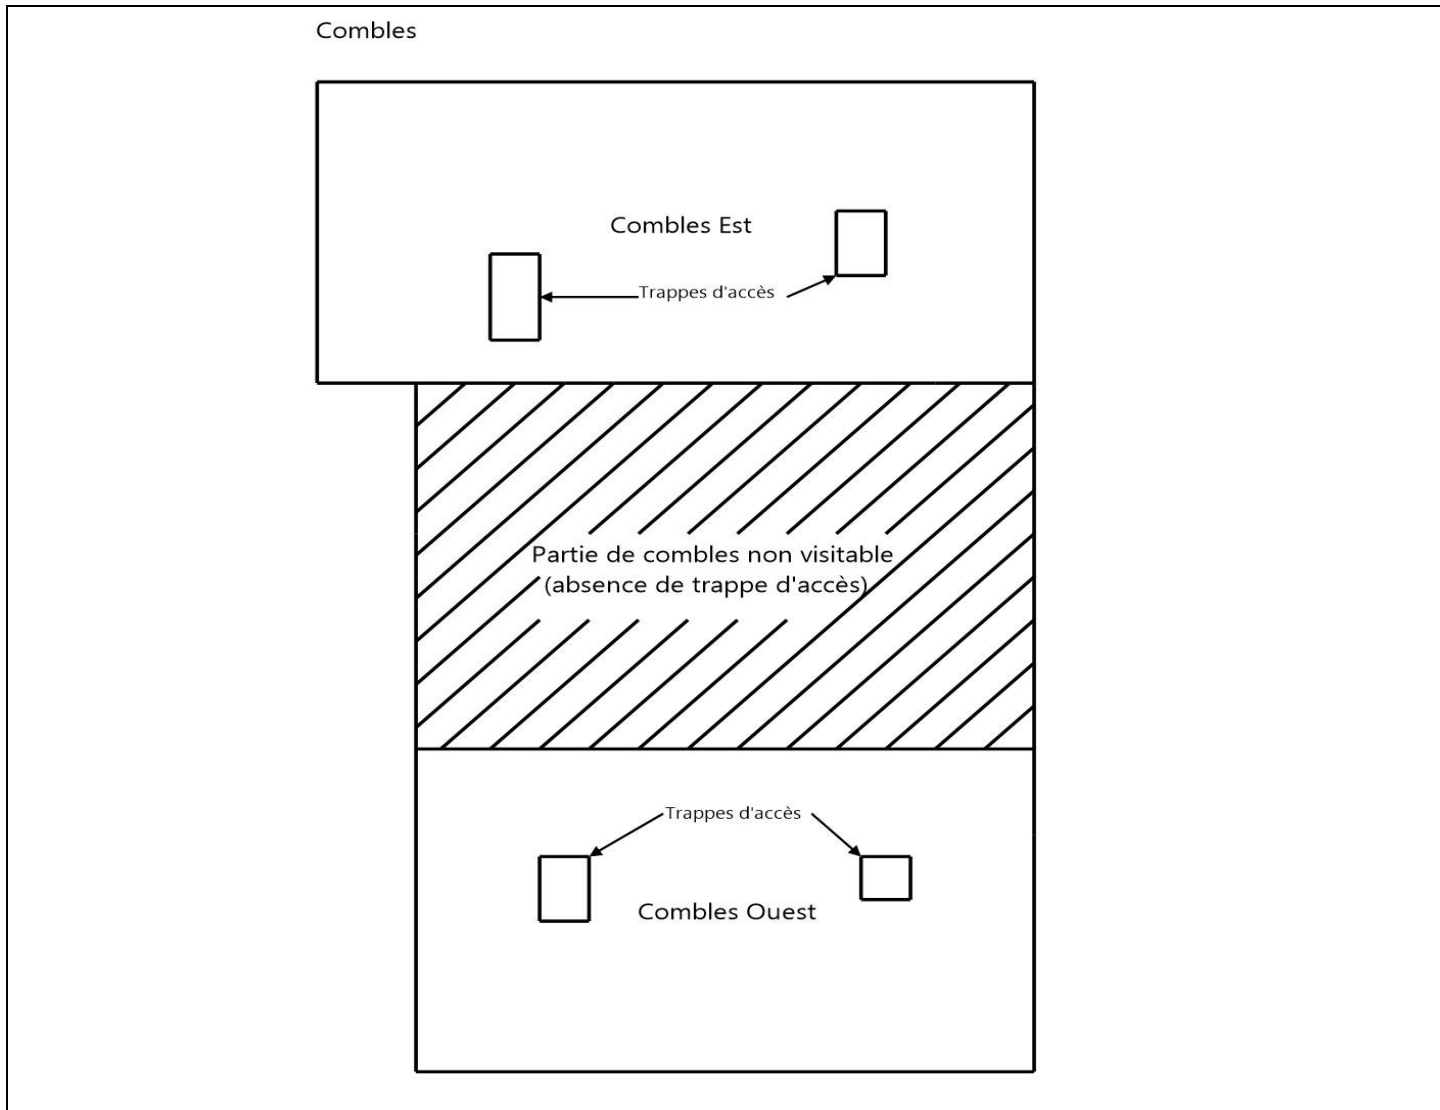
7.1 - Annexe - Schéma de repérage

Conduit en fibro-ciment		Dalles de sol	<p>Nom du propriétaire : <b>Madame MAZOUÉ Françoise</b> Adresse du bien : <b>18 avenue Jean Jaurès</b> <b>65000</b> <b>TARBES</b></p>
	Conduit autre que fibro-ciment		Carrelage	
	Brides		Colle de revêtement	
	Dépôt de Matériaux contenant de l'amiante		Dalles de faux-plafond	
	Matériau ou produit sur lequel un doute persiste		Toiture en fibro-ciment	
	Présence d'amiante		Toiture en matériaux composites

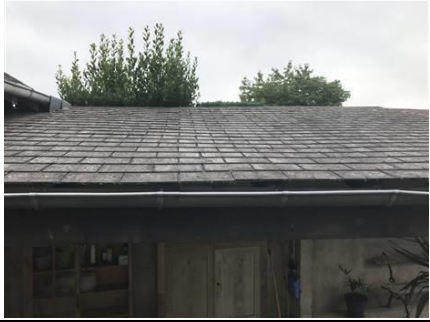
<p>Localisation : Annexe - Appentis Ouvrage : Toitures Partie d'ouvrage : Ardoises (fibres-ciment) Description : Ardoises en amiante-ciment</p>

Annexe - Appentis	Identifiant: M001 Description: Ardoises en amiante-ciment Liste selon annexe.13-9 du CSP : B	Présence d'amiante (sur jugement de l'opérateur)	Matériau non dégradé  <b>Résultat</b> EP**  <b>Préconisation</b> : Il est recommandé de réaliser une évaluation périodique.

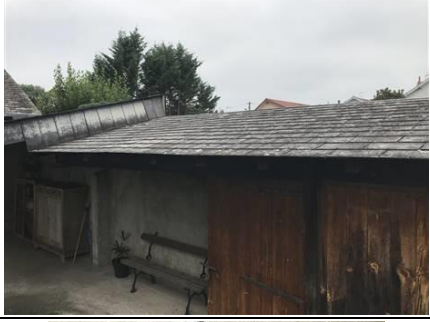
<p>Localisation : Annexe - Abri de jardin Ouvrage : Toitures Partie d'ouvrage : Ardoises (fibres-ciment) Description : Ardoises en amiante-ciment</p>

Annexe - Abri de jardin	Identifiant: M002 Description: Ardoises en amiante-ciment Liste selon annexe.13-9 du CSP : B	Présence d'amiante (sur jugement de l'opérateur)	Matériau non dégradé  <b>Résultat</b> EP**  <b>Préconisation</b> : Il est recommandé de réaliser une évaluation périodique.

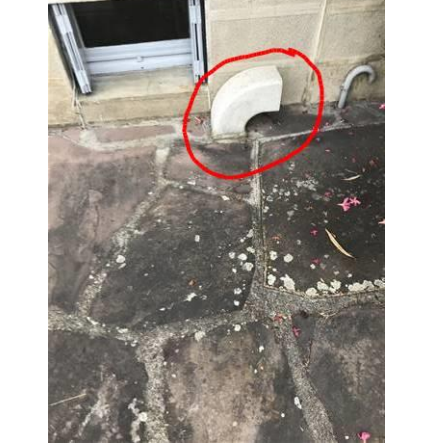
<p>Localisation : Extérieur - Terrasse 2 Ouvrage : Conduits de fluides (air, eau, autres fluides) Partie d'ouvrage : Conduits Description : Conduit en amiante-ciment</p>

Extérieur - Terrasse 2	Identifiant: M003 Description: Conduit en amiante-ciment Liste selon annexe.13-9 du CSP : B	Présence d'amiante (sur jugement de l'opérateur)	Matériau non dégradé  <b>Résultat</b> EP**  <b>Préconisation</b> : Il est recommandé de réaliser une évaluation périodique.

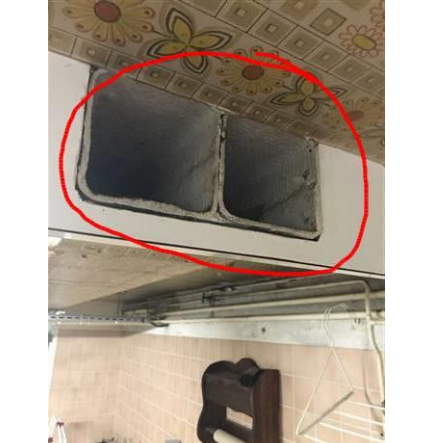
<p>Localisation : Sous-Sol - Buanderie Ouvrage : Conduits de fluides (air, eau, autres fluides) Partie d'ouvrage : Conduits Description : Conduit en amiante-ciment</p>

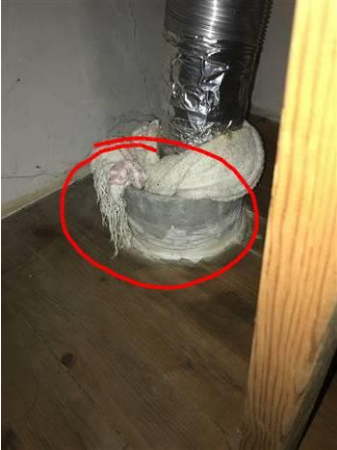
<p>Localisation : 1er étage - Remise                  Ouvrage : Conduits de fluides (air, eau, autres fluides)                  Partie d'ouvrage : Conduits                  Description : Conduit en amiante-ciment</p>
---	--

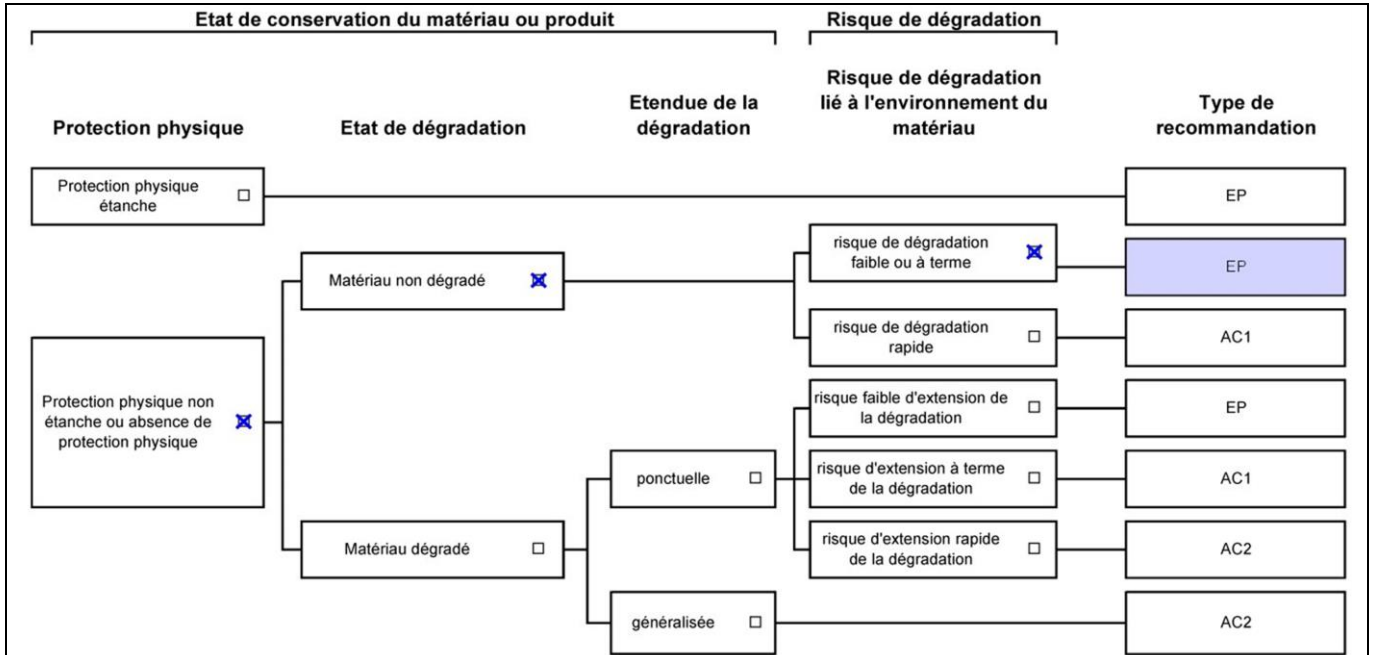
**Dossier n° 343 29.08.19**  
**Date de l'évaluation : 29/08/2019**  
**Bâtiment / local ou zone homogène : 1er étage - Remise**  
**Identifiant Matériau : M005**  
**Matériau : Conduit en amiante-ciment**  
**Résultat EP : Il est recommandé de réaliser une évaluation périodique.**

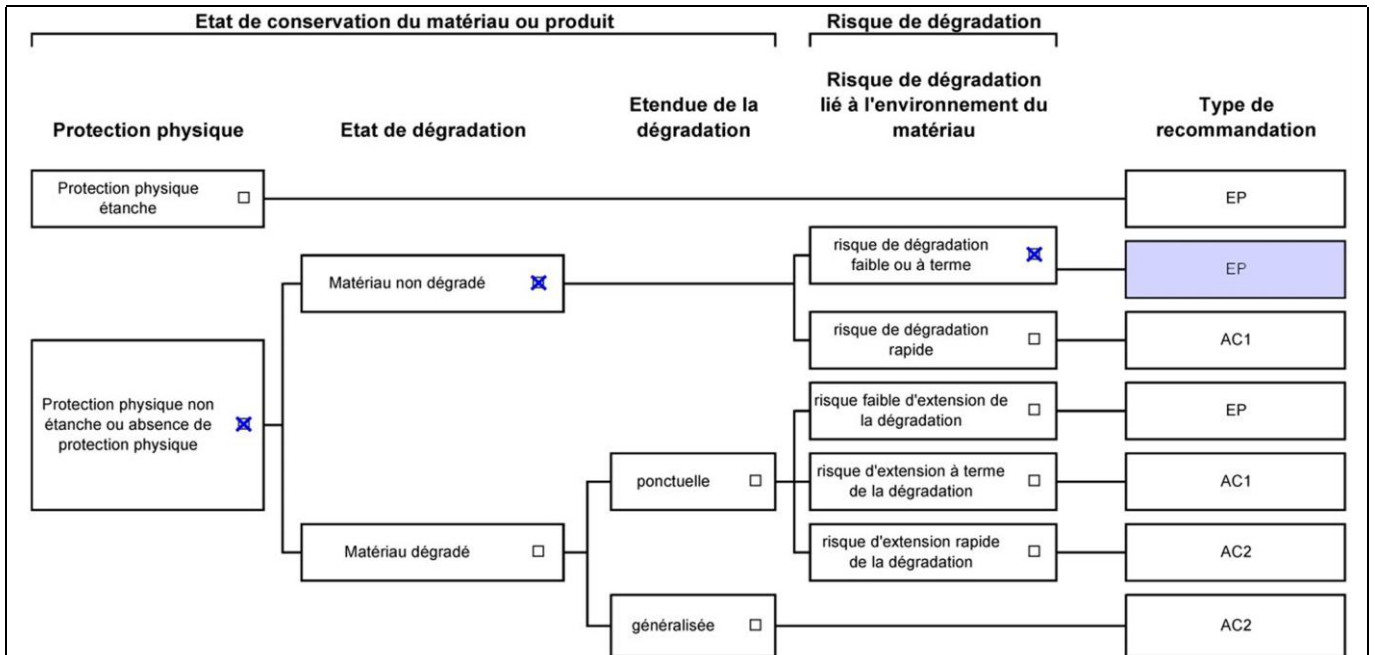
**Dossier n° 343 29.08.19**  
**Date de l'évaluation : 29/08/2019**  
**Bâtiment / local ou zone homogène : Sous-Sol - Buanderie**  
**Identifiant Matériau : M004**  
**Matériau : Conduit en amiante-ciment**  
**Résultat EP : Il est recommandé de réaliser une évaluation périodique.**

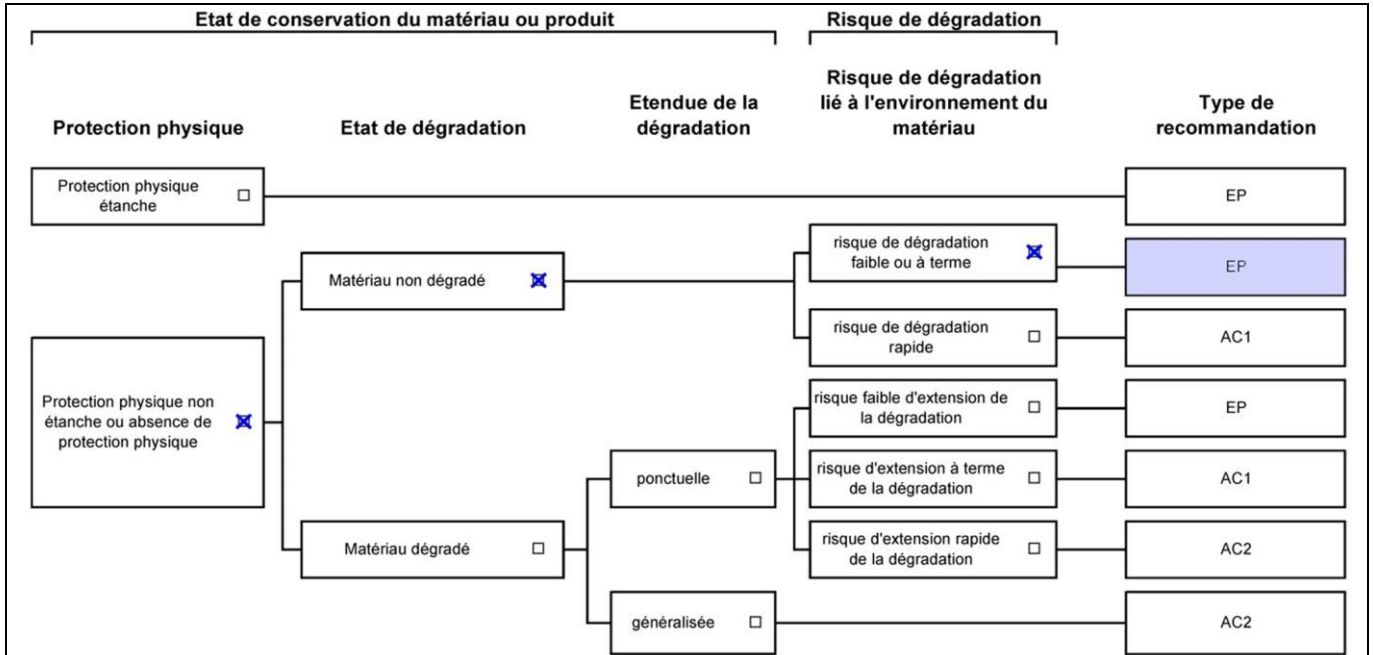
**Dossier n° 343 29.08.19**  
**Date de l'évaluation : 29/08/2019**  
**Bâtiment / local ou zone homogène : Annexe - Appentis**  
**Identifiant Matériau : M001**  
**Matériau : Ardoises en amiante-ciment**  
**Résultat EP : Il est recommandé de réaliser une évaluation périodique.**

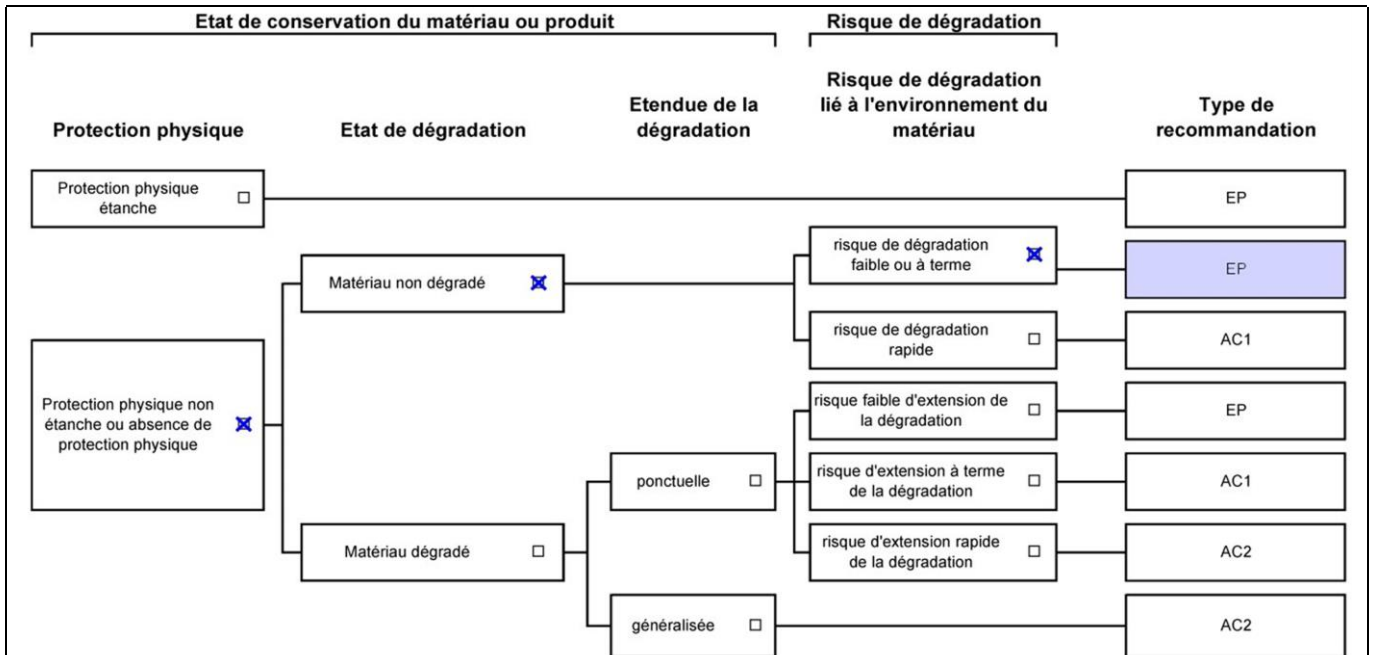
**Dossier n° 343 29.08.19**  
**Date de l'évaluation : 29/08/2019**  
**Bâtiment / local ou zone homogène : Annexe - Abri de jardin**  
**Identifiant Matériau : M002**  
**Matériau : Ardoises en amiante-ciment**  
**Résultat EP : Il est recommandé de réaliser une évaluation périodique.**

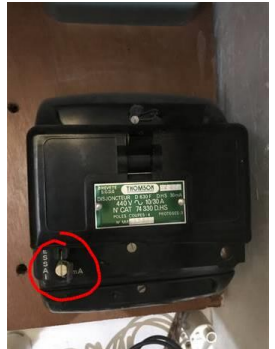
N° Article (1)	Libellé des anomalies	N° Article (2)	Libellé des mesures compensatoires (3) correctement mises en œuvre	Photos
B2.3.1 d	<p>Au moins un dispositif différentiel est réglable en courant différentiel résiduel ou en temps de déclenchement.                      Remarques : Le dispositif différentiel de protection (DDR) est réglable en courant différentiel résiduel. Il est recommandé de s'adresser au propriétaire du disjoncteur de branchement afin d'en obtenir le remplacement. (Rez-de-chaussée - Entrée/cage d'escalier)</p>

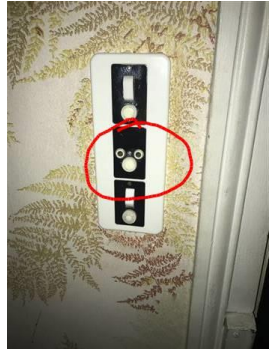
B3.3.6 a1	<p>Au moins un socle de prise de courant ne comporte pas de broche de terre.                      Remarques : Il est recommandé de faire intervenir un professionnel qualifié afin d'équiper tous les socles de prises de courant d'une broche de terre. L'installation d'un dispositif différentiel de 30 mA permet de compenser cette anomalie. (Ensemble des locaux)</p>

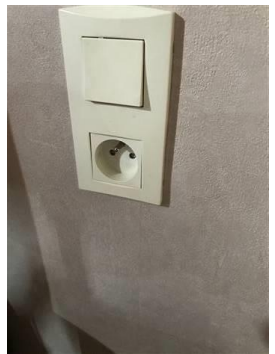
B3.3.6 a2	<p>Au moins un socle de prise de courant comporte une broche de terre non reliée à la terre.                      Remarques : Il existe au moins un socle de prise de courant équipé d'une broche de terre non reliée à la terre. Il est recommandé de faire intervenir un professionnel qualifié afin de mettre ce point de contrôle en conformité. L'installation d'un dispositif différentiel haute sensibilité de 30 mA permet de compenser cette anomalie. (Rez-de-chaussée - Chambre 2)</p>

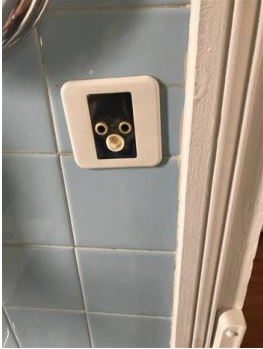
B4.3 h	<p>Des conducteurs ou des appareillages présentent des traces d'échauffement.</p> <p>Remarques : Présence d'appareillage présentant des traces d'échauffement. Il est recommandé de faire intervenir un électricien qualifié afin de remplacer les appareils présentant des traces d'échauffement. (Rez-de-chaussée - Salle d'eau)</p>

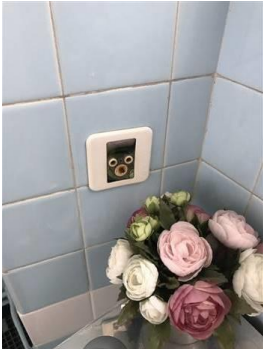
B6.3.1 a	<p>Local contenant une baignoire ou une douche : l'installation électrique ne répond pas aux prescriptions particulières appliquées à ce local (adéquation entre l'emplacement où est installé le matériel électrique et les caractéristiques de ce dernier - respect des règles de protection contre les chocs électriques liées aux zones).</p> <p>Remarques : Présence de socles de prises de courant non reliés à la terre. Il est recommandé de faire intervenir un professionnel qualifié afin de mettre ce point de contrôle en conformité. (Rez-de-chaussée - Salle d'eau)</p>

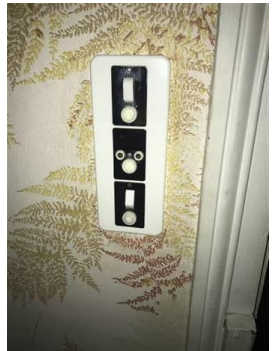
N° Article (1)	Libellé des anomalies	N° Article (2)	Libellé des mesures compensatoires (3) correctement mises en œuvre	Photos
B8.3 a	L'installation comporte au moins un matériel électrique vétuste. Remarques : Présence de matériel électrique vétuste (socles de prises ou d'interrupteurs à fusibles intégrés,...). Il est recommandé de faire intervenir un électricien qualifié afin de remplacer ces matériels obsolètes. (Ensemble des locaux)

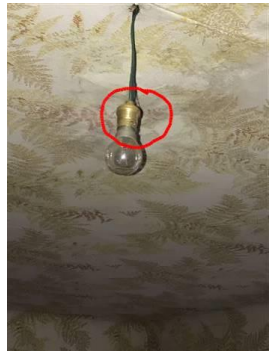
B8.3 b	L'installation comporte au moins un matériel électrique inadapté à l'usage. Remarques : Douille métallique avec interrupteur intégré sans contact de mise à la terre, douille métallique simple sans contact de mise à la terre : risque d'électrisation voire d'électrocution au contact de la partie métallique. Il est recommandé de faire intervenir un professionnel qualifié afin de mettre ce point de contrôle en conformité. (1er étage - Palier)

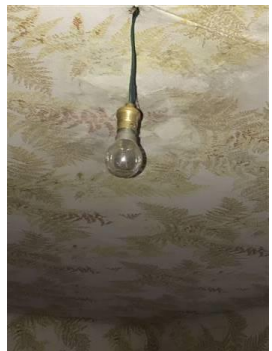
B8.3 e	Au moins un conducteur isolé n'est pas placé sur toute sa longueur dans un conduit, une goulotte ou une plinthe ou une huisserie, en matière isolante ou métallique, jusqu'à sa pénétration dans le matériel électrique qu'il alimente. Remarques : Présence de conducteurs électriques non protégés mécaniquement. Conformément à la norme ces conducteurs doivent être placés dans des conduits, goulottes ou plinthes en matière isolante, jusqu'à leur pénétration dans l'appareillage, boîte de connexion, tableaux électriques ...etc. (1er étage - Palier)
