Résumé de l'expertise n° 20/M/14718/RCA

Adresse : **12 Rue du Village**

Commune : **65690 MONTIGNAC**

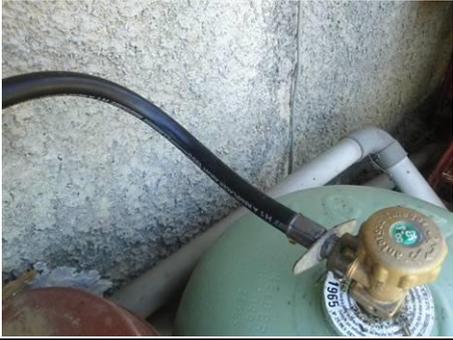
Points de contrôle ⁽³⁾ (selon la norme)	Anomalies observées (A1 ⁽⁴⁾ , A2 ⁽⁵⁾ , DGI ⁽⁶⁾ , 32c ⁽⁷⁾)	Libellé des anomalies et recommandations	Photos
C.6 - 7d4 Lyres GPL	A1	La date limite d'utilisation de la lyre GPL en caoutchouc armé n'est pas lisible ou est dépassée. Remarques : La date limite d'utilisation de la lyre GPL est dépassée 1996 ; Faire intervenir un installateur gaz qualifié pour remplacer la lyre GPL

<p>Photo n° PhGaz001 7d4 : La date limite d'utilisation de la lyre GPL en caoutchouc armé n'est pas lisible ou est dépassée. La date limite d'utilisation de la lyre GPL est dépassée; Faire intervenir un installateur gaz qualifié pour remplacer la lyre GPL</p>

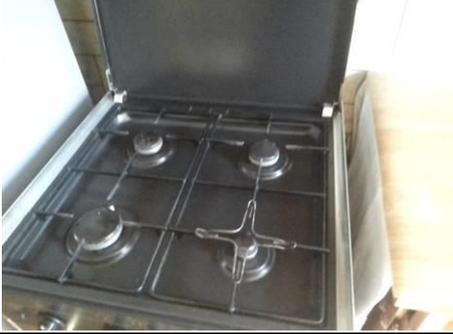
C.14 - 19.1 Ventilation du local - Amenée d'air	A2	19.a1 : le local équipé ou prévu pour un appareil de cuisson seul n'est pas pourvu d'une amenée d'air. (Cuisinière ARISTON Plaque 4 feux) Remarques : (Cuisine) Absence d'amenée d'air ; Créer une grille d'amenée d'air ou faire intervenir un installateur gaz qualifié afin de remplacer l'appareil existant par un appareil étanche Risque(s) constaté(s) : Risque d'intoxication au monoxyde de carbone (CO) causée par une mauvaise combustion

<p>Photo n° PhGaz002 Localisation : Cuisine Cuisinière ARISTON (Type : Non raccordé)</p>

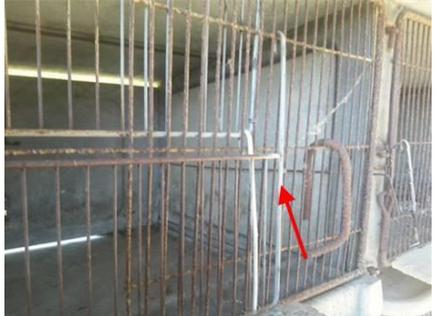
Localisation	Identifiant + Description	Conclusion (justification)	Etat de conservation** et préconisations*	Photo
Rez de chaussée - Remise 4	Identifiant: M001 Description: Élément en fibres-ciment	Présence d'amiante	Matériau non dégradé Résultat EP** Préconisation : Il est recommandé de réaliser une évaluation périodique.

<p>Photo n° PhA001 Localisation : Rez de chaussée - Remise 4 Ouvrage : 8 - Équipements divers et accessoires - Jardinières, bac à sable incendie Partie d'ouvrage : Élément en fibres-ciment Description : Élément en fibres-ciment</p>
--	---

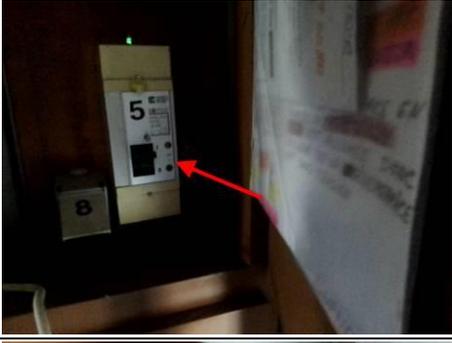
<p>Photo PhEle001 Libellé de l'anomalie : B2.3.1 i La manœuvre du bouton test du (des) dispositif(s) de protection différentielle n'entraîne pas (son) leur déclenchement. Remarques : Contrôle impossible ; Absence de bouton test sur le dispositif différentiel de protection (DDR)</p>

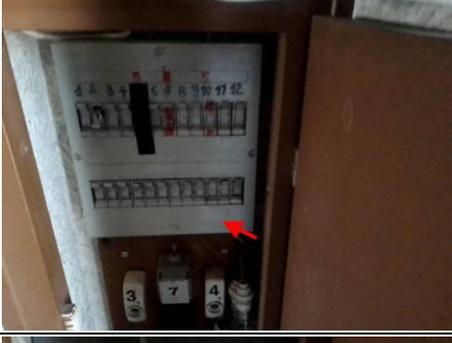
<p>Photo PhEle002 Libellé de l'anomalie : B4.3 c Plusieurs circuits disposent d'un conducteur neutre commun dont les conducteurs ne sont pas correctement protégés contre les surintensités. Remarques : Absence de conducteur(s) neutre(s) commun(s) à plusieurs circuits</p>

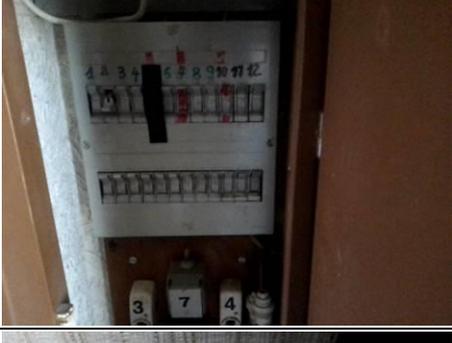
<p>Photo n° PhEle003 B11 a3 Il n'y a aucun dispositif différentiel à haute sensibilité inf. ou égal à 30 mA.</p>

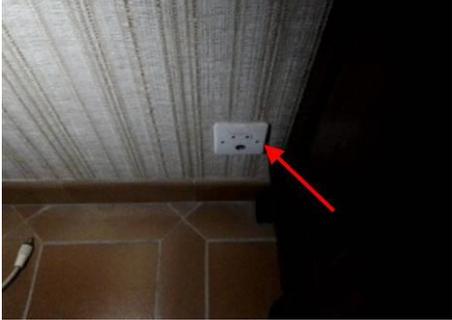
<p>Photo PhEle004 Libellé de l'anomalie : B8.3 a L'installation comporte au moins un matériel électrique vétuste. Remarques : Présence de matériel électrique vétuste (douilles, interrupteurs, socles de prise...) ; Faire intervenir un électricien qualifié afin de remplacer les matériels électriques vétustes</p>

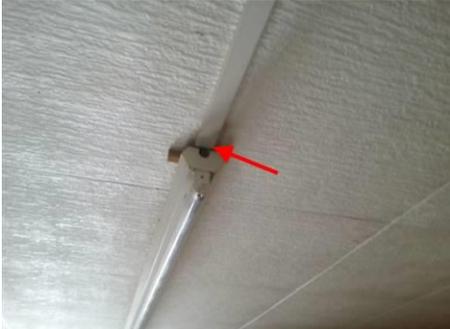
<p>Photo PhEle007 Libellé de l'anomalie : B3.3.6 a3 Au moins un circuit (n'alimentant pas des socles de prises de courant) n'est pas relié à la terre. Remarques : Présence de circuits électriques non équipés de conducteurs de protection ; Faire intervenir un électricien qualifié afin d'installer des conducteurs de protection sur les circuits qui n'en sont pas équipés</p>

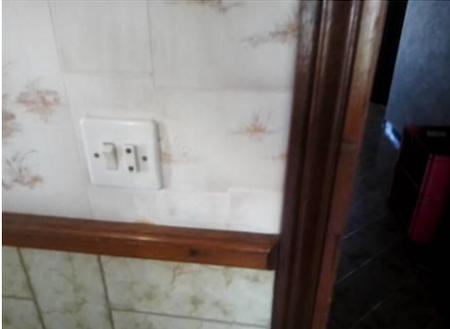
<p>Photo PhEle008 Libellé de l'information complémentaire : B11 b2 Au moins un socle de prise de courant n'est pas de type à obturateur Remarques : Présence de socles de prises non équipés d'obturateur ; Faire intervenir un électricien qualifié afin de remplacer les socles de prises non équipés d'obturateur par des socles de prises à obturateur</p>

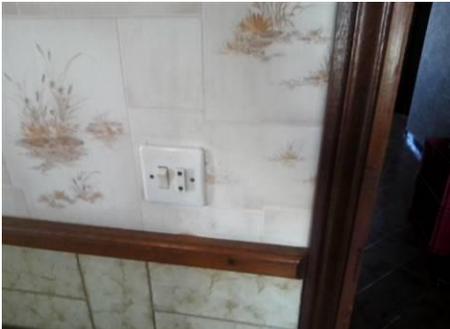
<p>Photo PhEle009 Libellé de l'information complémentaire : B11 c2 Au moins un socle de prise de courant ne possède pas un puits de 15 mm. Remarques : Présence de prise(s) de courant ne comportant pas de puits de 15mm. ; Faire intervenir un électricien qualifié afin d'installer des prises conformes à cette exigence.</p>
