## DOSSIER DE DIAGNOSTIC TECHNIQUE

**Référence : 002AC038235**  
A communiquer pour toute correspondance  
Réalisé le : 19/06/2020  
Référence mandataire : Maison\_56  
Route de Guitton

Maison  
56 Route de Guitton  
32240 ESTANG

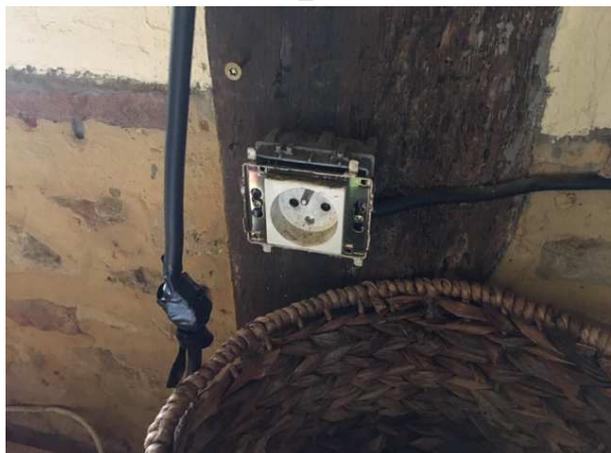
IMG\_0310

L'ENVELOPPE d'au moins un matériel est manquante ou détériorée.

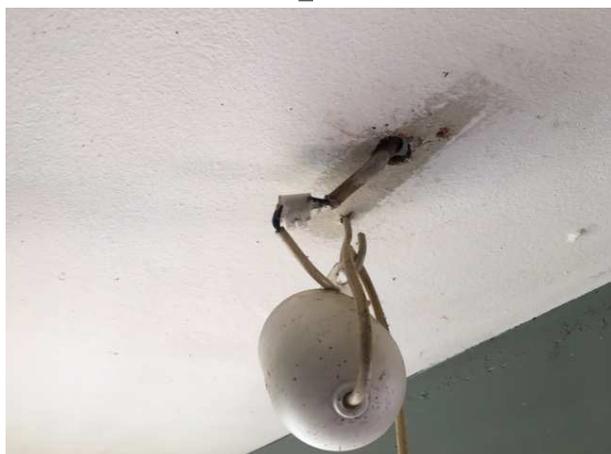
IMG\_0313

L'installation électrique comporte au moins une CONNEXION avec une partie active nue sous tension accessible.

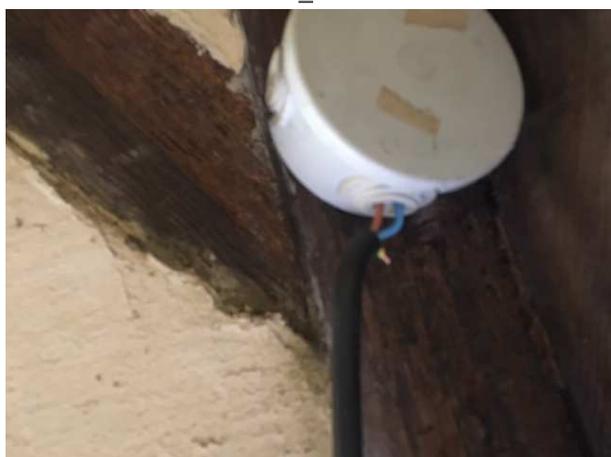
IMG\_0311

Au moins un CONDUCTEUR isolé n'est pas placé sur toute sa longueur dans un conduit, une goulotte, une plinthe ou une huisserie, en matière isolante ou métallique, jusqu'à sa pénétration dans le MATERIEL ELECTRIQUE qu'il alimente.
