Propriétaire et adresse du bien immobilier :

Monsieur DABAT Michel
VILLAGE
65130 FRECHENDETS

Prestation	Conclusion
P Plomb	Lors de la présente mission il a été mis en évidence la présence de revêtements contenant du plomb au-delà des seuils en vigueur.
A Amiante	Dans le cadre de la mission, il a été repéré des matériaux et produits contenant de l'amiante.
T Termites	Il n'a pas été repéré d'indice d'infestation de termites. Rapport valable jusqu'au 04/12/2020
E Électricité	L'installation intérieure d'électricité comporte une ou des anomalies pour laquelle ou lesquelles il est vivement recommandé d'agir afin d'éliminer les dangers qu'elle(s) présente(nt). L'installation intérieure d'électricité n'était pas alimentée lors du diagnostic. Les vérifications de fonctionnement des dispositifs de protection à courant différentiel résiduel n'ont pu être effectuées. <i>L'installation était alimentée le jour de la visite : NON</i>
ER ERP	Le bien n'est pas situé dans le périmètre d'un plan de prévention des risques naturels Le bien n'est pas situé dans le périmètre d'un plan de prévention des risques miniers Le bien n'est pas situé dans le périmètre d'un plan de prévention des risques technol

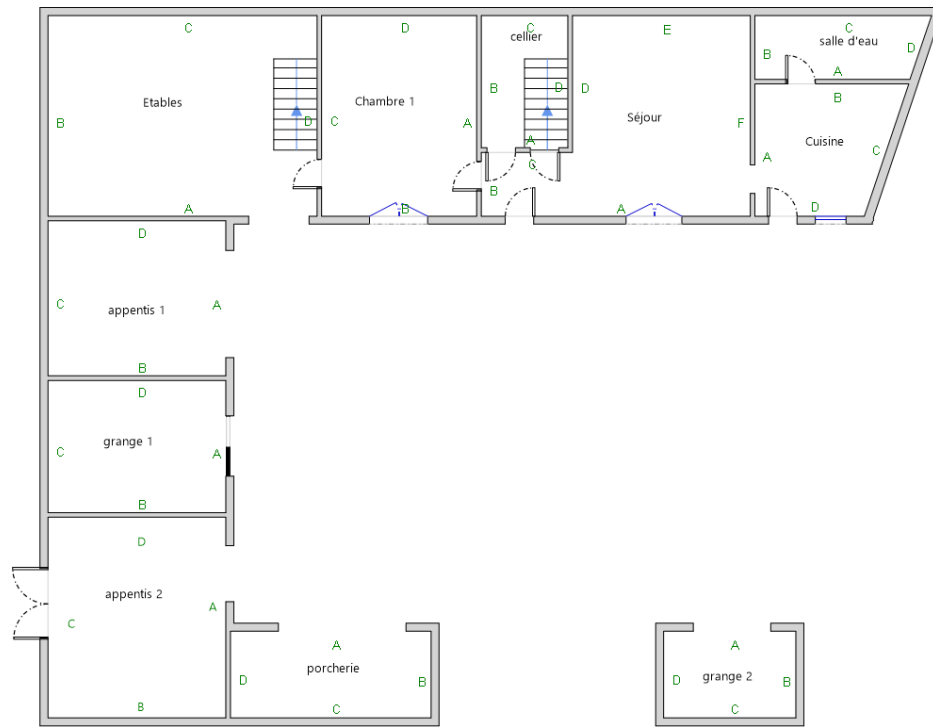
Rez-de-chaussée

Localisation des mesures sur croquis de repérage

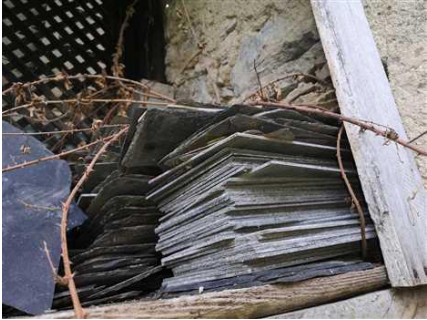
Localisation	Identifiant + Description	Conclusion (justification)	Etat de conservation** et préconisations*	Photo
annexe - porcherie	<p>Identifiant: M001 Description: Ardoises composites hors fibro ciment en dépôt Liste selon annexe.13-9 du CSP : B</p>	<p>Présence d'amiante (Sur décision de l'opérateur)</p>	<p>Matériau non dégradé</p> <p>Résultat EP**</p> <p>Préconisation : Il est recommandé de réaliser une évaluation périodique.</p>

<p>Photo n° PhA001 Localisation : annexe - porcherie Ouvrage : 1 - Couvertures, Toitures, Terrasses et étanchéités - Ardoises, bardeaux bitumineux Partie d'ouvrage : Ardoises composites hors fibro ciment Description : Ardoises composites hors fibro ciment en dépôt</p>
---	--

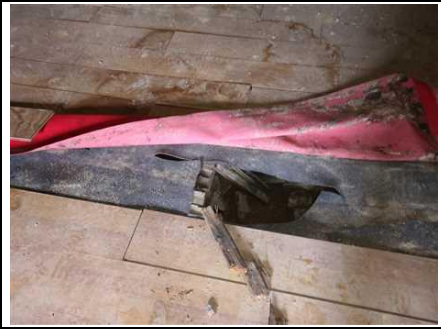
Localisation	Liste des ouvrages, parties d'ouvrages	Observations et constatations diverses
Général	-	Présence d'indices d'infestation d'autres agents de dégradation biologique Lors de la visite il a été constaté un effondrement partiel du placcher bois de la chambre 1

Photo n° effondrement partiel du placner bois de la chambre 1
Localisation : Rez de chaussée - Chambre 1

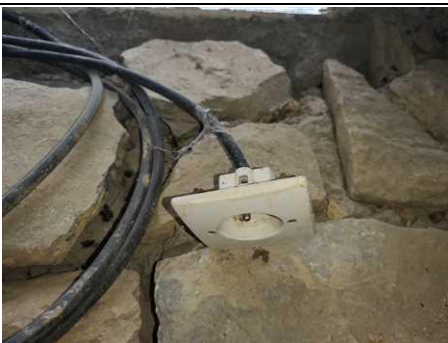
Photo PhEle001
Libellé du point de contrôle : B3.3.6 a2 Au moins un socle de prise de courant comporte une broche de terre non reliée à la terre.

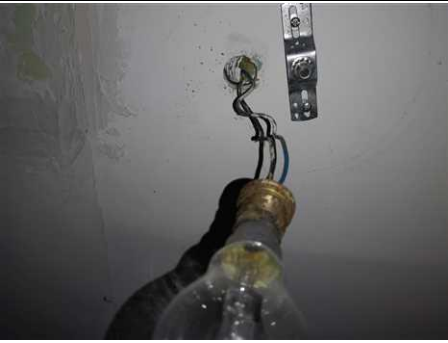
<p>Photo PhEle002 Libellé du point de contrôle : B3.3.6 a3 Au moins un circuit (n'alimentant pas des socles de prises de courant) n'est pas relié à la terre.</p>

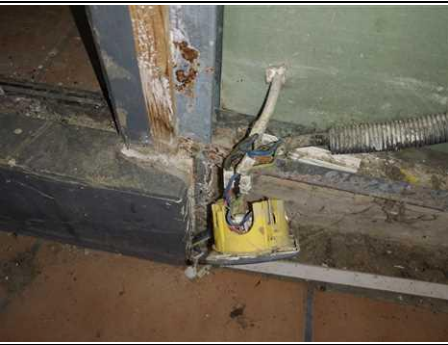
<p>Photo PhEle003 Libellé de l'anomalie : B7.3 a L'Enveloppe d'au moins un matériel est manquante ou détériorée. Remarques : Présence de matériel électrique en place dont l'enveloppe présente des détériorations ; Faire intervenir un électricien qualifié afin de remplacer les matériels présentant des détériorations</p>

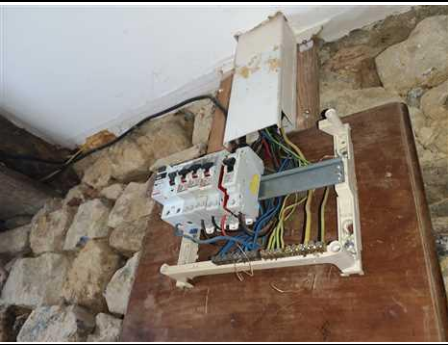
<p>Photo PhEle004 Libellé de l'anomalie : B7.3 e L'installation électrique comporte au moins un dispositif de protection avec une partie active nue sous tension accessible. Remarques : Présence de dispositif de protection de matériel électrique présentant des parties actives nues sous tension ; Faire intervenir un électricien qualifié afin de remplacer les matériels présentant des parties actives nues sous tension</p>

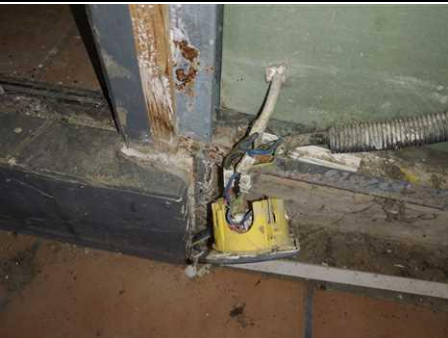
<p>Photo PhEle005 Libellé de l'anomalie : B8.3 e Au moins un conducteur isolé n'est pas placé sur toute sa longueur dans un conduit, une goulotte ou une plinthe ou une huisserie, en matière isolante ou métallique, jusqu'à sa pénétration dans le matériel électrique qu'il alimente. Remarques : Présence de conducteurs électriques non protégés mécaniquement ; Faire intervenir un électricien qualifié afin d'installer des protections mécanique sur les conducteurs non protégés</p>
