Résumé de l'expertise n° 20/TPC/3391

Désignation du ou des bâtiments
<p><i>Localisation du ou des bâtiments :</i> Adresse : 12 RUE DES PALOMBIERES Commune : 65600 SARROUILLES Section cadastrale A, Parcelle numéro 267, Désignation et situation du ou des lot(s) de copropriété : Ce bien ne fait pas partie d'une copropriété Périmètre de repérage : ... Maison et abords immédiats</p>

Rapport de mission de repérage des matériaux et produits contenant de l'amiante pour l'établissement du constat établi à l'occasion de la vente d'un immeuble bâti (Listes A et B de l'annexe 13-9 du Code de la Santé publique)

Numéro de dossier : 20/TPC/3391
Date du repérage : 03/03/2020

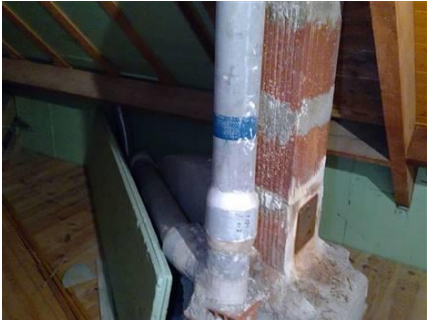
<p>Photo n° PhA001 Localisation : étage Ouvrage : 6 - Conduits et accessoires intérieurs - Conduits de fluides (air, eau, vapeur, fumée, échappement, autres fluides) Partie d'ouvrage : Conduit en fibres-ciment Description : Conduit en fibres-ciment</p>
------------------------------------------------------------------------------------	--------------------------------------------------------------------------------------------------------------------------------------------------------------------------------------------------------------------------------------------------------------------------------------------------------------------------------------------------

Localisation	Identifiant + Description	Conclusion (justification)	Etat de conservation** et préconisations*	Photo
étage	Identifiant: ZPSO-001 Description: Conduit en fibres-ciment <u>Liste selon annexe.13-9 du CSP : B</u>	Présence d'amiante (Sur jugement de l'opérateur)	Matériau non dégradé Résultat EP** Préconisation : Il est recommandé de réaliser une évaluation périodique. Recommandation : surveillance

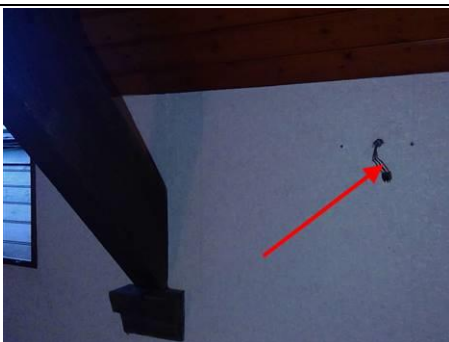
Photo PhEle001

Libellé de l'anomalie : B7.3 d L'installation électrique comporte au moins une connexion avec une partie active nue sous tension accessible.
