Résumé de l'expertise n° 20/M/14813/RCA

Adresse : **8 Impasse Despailles**

Commune : **65420 IBOS**

Habitation (maison individuelle)

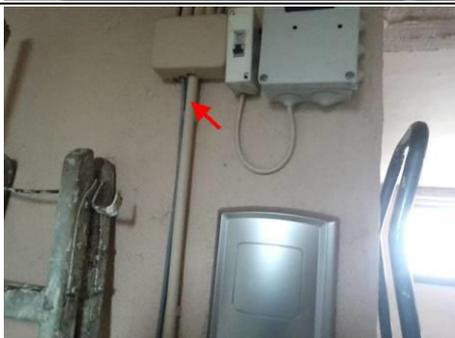
Photo PhEle001

Libellé de l'anomalie : B8.3 e Au moins un conducteur isolé n'est pas placé sur toute sa longueur dans un conduit, une goulotte ou une plinthe ou une huisserie, en matière isolante ou métallique, jusqu'à sa pénétration dans le matériel électrique qu'il alimente.

Remarques : Présence de conducteurs électriques non protégés mécaniquement ; Faire intervenir un électricien qualifié afin d'installer des protections mécaniques sur les conducteurs non protégés

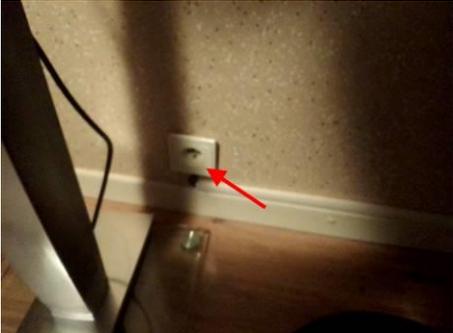
<p>Photo PhEle002 Libellé du point de contrôle : B3.3.6 a2 Au moins un socle de prise de courant comporte une broche de terre non reliée à la terre. Remarques : Présence de prises électriques comportant une broche de terre non reliée à la terre. ; Faire intervenir un électricien qualifié afin d'installer des conducteurs de protection sur les prises qui n'en sont pas équipées</p>

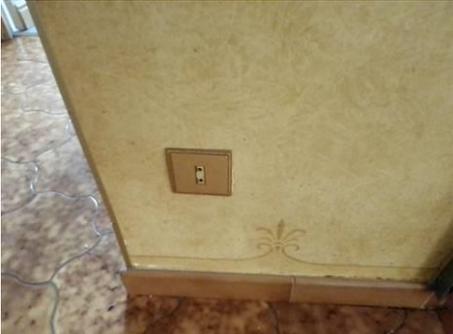
<p>Photo PhEle003 Libellé de l'anomalie : B8.3 a L'installation comporte au moins un matériel électrique vétuste. Remarques : Présence de matériel électrique vétuste (doublés, interrupteurs, socles de prise...) ; Faire intervenir un électricien qualifié afin de remplacer les matériels électriques vétustes</p>

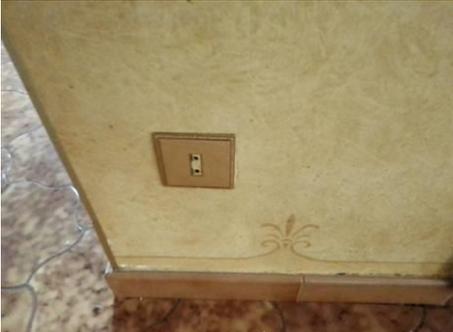
<p>Photo PhEle004 Libellé du point de contrôle : B3.3.6 a1 Au moins un socle de prise de courant ne comporte pas de broche de terre. Remarques : Présence de circuits électriques non équipés de conducteurs de protection ; Faire intervenir un électricien qualifié afin d'installer des conducteurs de protection sur les circuits qui n'en sont pas équipés</p>

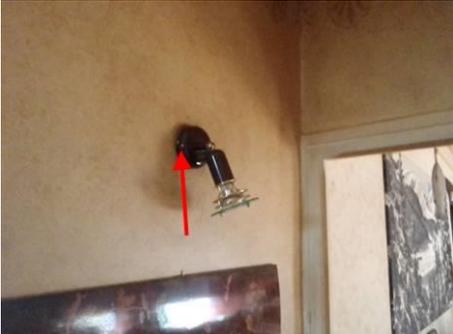
<p>Photo PhEle005 Libellé du point de contrôle : B3.3.6 a3 Au moins un circuit (n'alimentant pas des socles de prises de courant) n'est pas relié à la terre. Remarques : Présence de circuits électriques non équipés de conducteurs de protection ; Faire intervenir un électricien qualifié afin d'installer des conducteurs de protection sur les circuits qui n'en sont pas équipés</p>

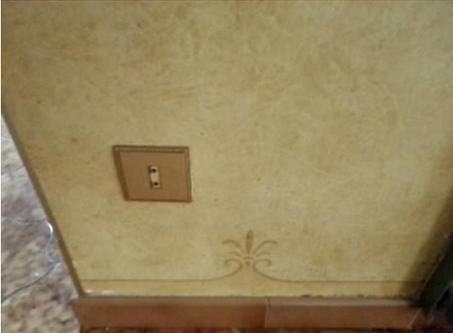
<p>Photo PhEle006 Libellé de l'information complémentaire : B11 b2 Au moins un socle de prise de courant n'est pas de type à obturateur Remarques : Présence de socles de prises non équipés d'obturateur ; Faire intervenir un électricien qualifié afin de remplacer les socles de prises non équipés d'obturateur par des socles de prises à obturateur</p>

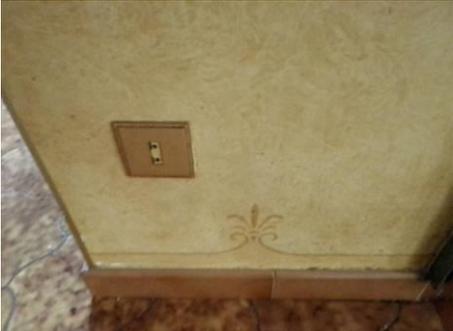
<p>Photo PhEle007 Libellé de l'information complémentaire : B11 c2 Au moins un socle de prise de courant ne possède pas un puits de 15 mm. Remarques : Présence de prise(s) de courant ne comportant pas de puits de 15mm. ; Faire intervenir un électricien qualifié afin d'installer des prises conformes à cette exigence.</p>

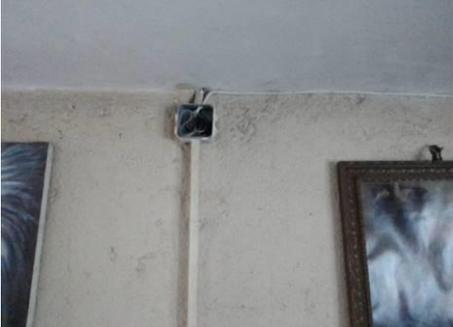
<p>Photo PhEle008 Libellé de l'anomalie : B7.3 a L'Enveloppe d'au moins un matériel est manquante ou détériorée. Remarques : Présence de matériel électrique en place dont l'enveloppe présente des détériorations ; Faire intervenir un électricien qualifié afin de remplacer les matériels présentant des détériorations</p>

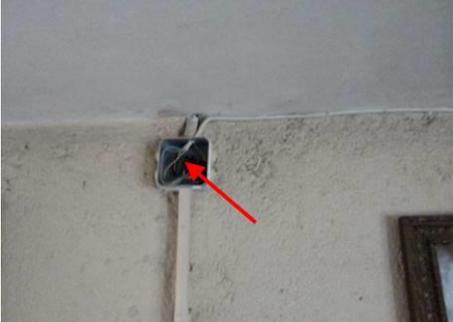
<p>Photo PhEle009 Libellé de l'anomalie : B7.3 d L'installation électrique comporte au moins une connexion avec une partie active nue sous tension accessible. Remarques : Présence de connexion de matériel électrique présentant des parties actives nues sous tension ; Faire intervenir un électricien qualifié afin de remplacer les matériels présentant des parties actives nues sous tension</p>
