Communauté de Communes Adour Madiran
Val d'Adour Environnement
SPANC du Val d'Adour

CONTROLE DE FONCTIONNEMENT

RAPPORT DE VISITE SUR LE SYSTEME D'ASSAINISSEMENT NON COLLECTIF COMMUNE DE TARASTEIX

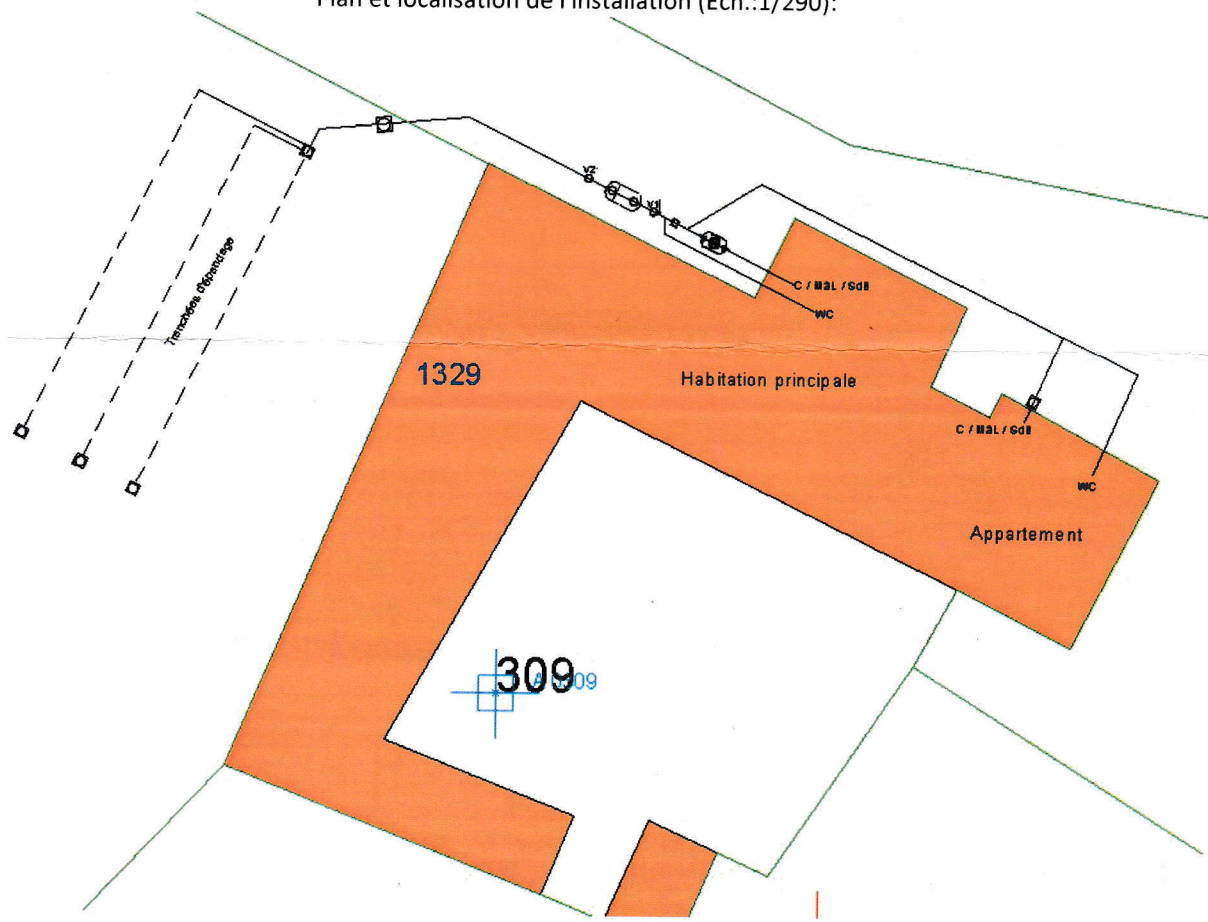
Plan et localisation de l'installation (Ech.:1/290):

SCHEMA DU DISPOSITIF D'ASSAINISSEMENT NON COLLECTIF

L'installation d'assainissement non-collectif a été entretenue, nettoyée et fonctionne convenablement.
