Résumé de l'expertise n° 20/M/15182/FZF

Désignation du ou des bâtiments	
<p><i>Localisation du ou des bâtiments :</i> Adresse : 5 Rue de l'Eglantine Commune : 65800 AUREILHAN Section cadastrale AH 01, Parcelle numéro 248, Désignation et situation du ou des lots de copropriété : Ce bien ne fait pas partie d'une copropriété Périmètre de repérage : Ensemble de la propriété dans la limite d'une zone de 10m autour du bâti.</p>

Prestations		Conclusion
	Gaz	L'installation ne comporte aucune anomalie
	DPE	Consommation conventionnelle : Indéterminée (Classe -) Estimation des émissions : Indéterminée (Classe -)
	CREP	Lors de la présente mission il a été mis en évidence la présence de revêtements contenant du plomb au-delà des seuils en vigueur.
	Amiante	Dans le cadre de la mission décrite en tête de rapport, il a été repéré des matériaux et produits susceptibles de contenir de l'amiante : après analyse, ils ne contiennent pas d'amiante.
	Électricité	L'installation intérieure d'électricité comporte une ou des anomalies pour laquelle ou lesquelles il est vivement recommandé d'agir afin d'éliminer les dangers qu'elle(s) présente(nt). L'installation intérieure d'électricité n'était pas aliment

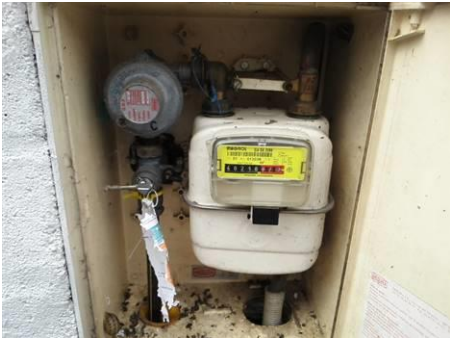
<p>Photo n° PhGaz001 Le compteur ne fonctionne pas: installation non alimentée</p>
 	<p>Photo n° PhGaz002 Localisation : Rez de chaussée - Cuisine Chaudière DE DIETRICH (Type : Etanche)</p>

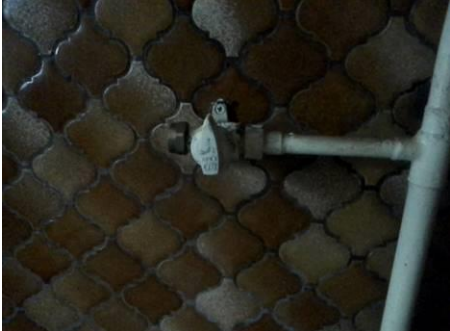
<p>Photo n° PhGaz003 Localisation : Rez de chaussée - Cuisine Cuisinière Robinet en attente (Type : Non raccordé)</p>

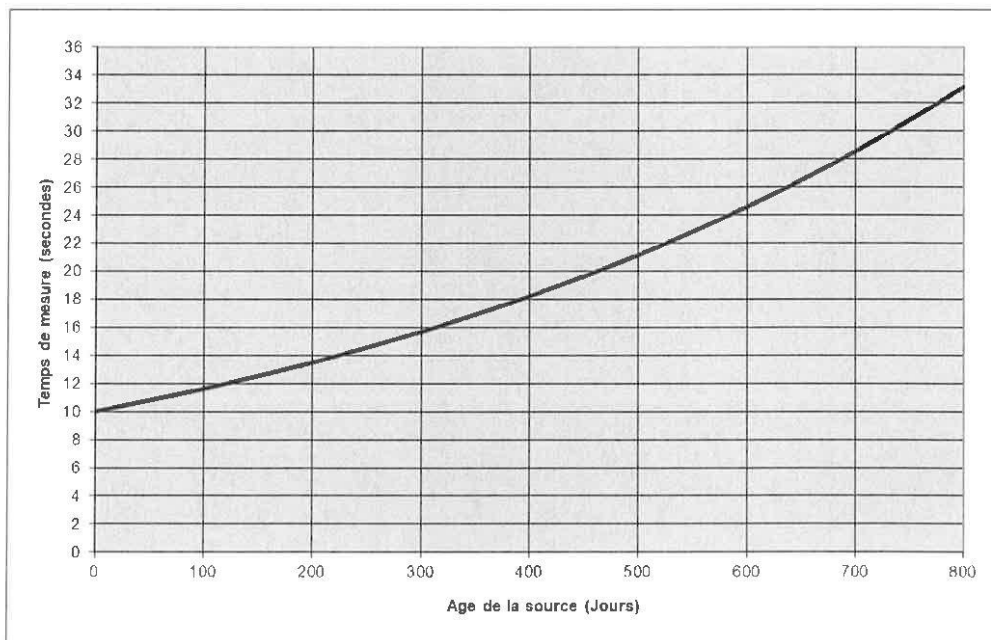
Le temps de mesure doit être augmenté au fur et à mesure de la décroissance d'activité de la source conformément au diagramme ci-dessous

Dans ces conditions, l'appareil garantit que 95% des mesures réalisées sur un échantillon standardisé de concentration voisine de 1mg/cm2 seront compris dans une fourchette de + ou - 0.1 mg/cm2 de la valeur de cet échantillon.

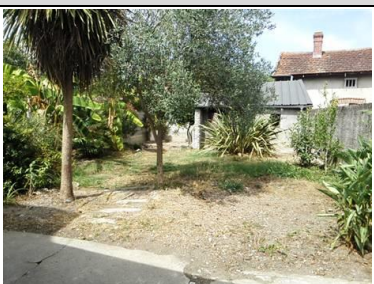
Localisation	Description	Photo
Jardin	Sol : Béton et Terre et herbe Mur A, B, C, D : Ciment Porte 1 A : Métal et Peinture Porte 2 A : Métal et Peinture

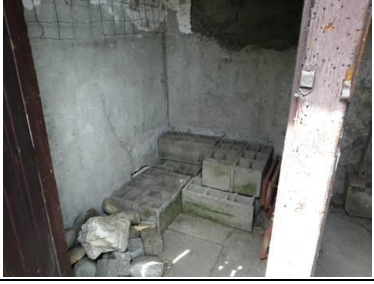
Jardin - Abris de jardin	Sol : Béton Mur A, B, C, D : Bois et Peinture Porte A : Bois et Peinture

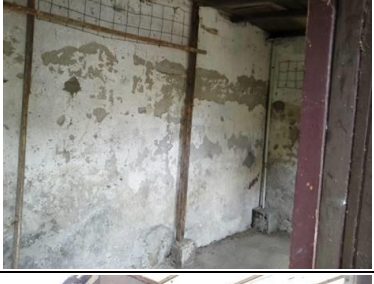
Jardin - Poulailier	Sol : Béton Mur A, B, C, D : Bois et Peinture Porte A : Bois et Peinture

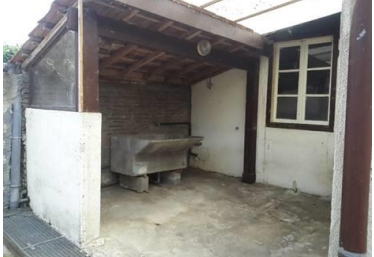
Jardin - Préau	Sol : Béton Mur A, B, C, D : Ciment et Peinture Plafond : Bois et Toiture nue en tuiles et polycarbonate Porte A : Bois et Peinture

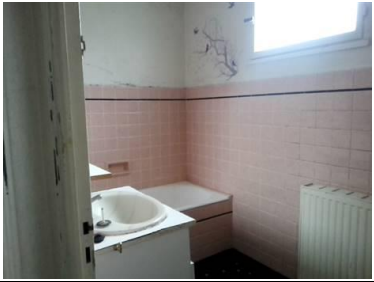
Localisation	Description	Photo
Rez de chaussée - Salle de bains	<p>Sol : Béton et Carrelage Mur A, B, C, D : Plâtre et Peinture Mur A, B, C, D : Plâtre et Carrelage Plafond : PVC Plinthes : Carrelage Fenêtre C : Bois et Peinture Porte A : Bois et Peinture</p>

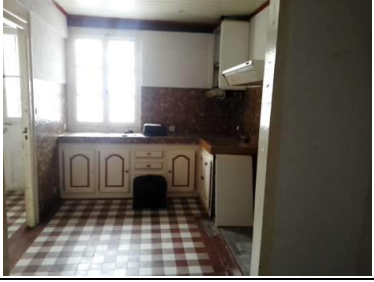
Rez de chaussée - Cuisine	<p>Sol : Béton et Carrelage Mur A, B, C, D : Plâtre et Peinture Mur A, B, C : Plâtre et Carrelage Plafond : PVC Plinthes : Carrelage Fenêtre B : Bois et Peinture Porte 1 A : Bois et Peinture Porte 2 D : Bois et Peinture</p>

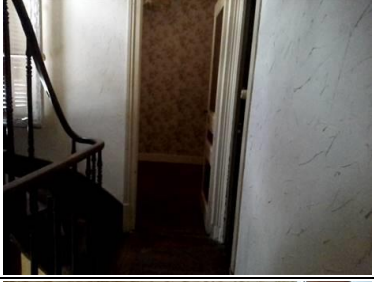
1er étage - Palier	<p>Sol : Parquet et Vernis Mur A, B, C, D : Plâtre et Peinture Plafond : Plâtre et Tapisserie Plinthes : Bois et Peinture Fenêtre A : Bois et Peinture Porte 1 B : Bois et Peinture Porte 2 C : Bois et Peinture Volet A : Bois et Vernis</p>

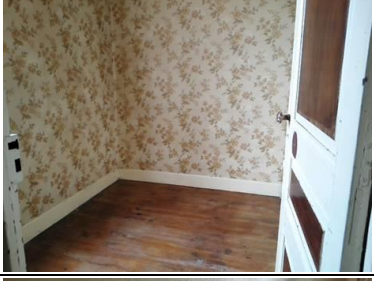
1er étage - Pièce 1	<p>Sol : Parquet et Vernis Mur A, B, C, D : Plâtre et Tapisserie Plafond : Plâtre et Peinture Plinthes : Bois et Peinture Fenêtre B : Bois et Peinture Porte A : Bois et Peinture Volet B : Bois et Vernis</p>

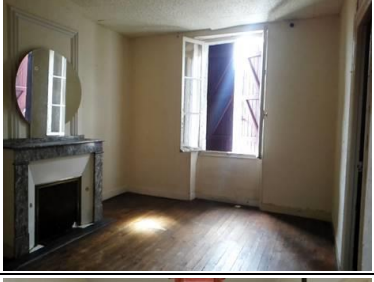
1er étage - Chambre 1	<p>Sol : Parquet et Vernis Mur A, B, C, D : Plâtre et Peinture Plafond : Plâtre et Polystyrène Plinthes : Bois et Peinture Fenêtre C : Bois et Peinture Porte 1 A : Bois et Peinture Porte 2 D : Bois et Peinture Volet C : Bois et Peinture Cheminée B : Plâtre et marbre et Peinture</p>

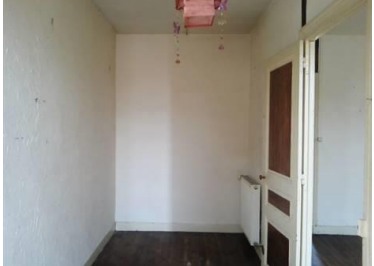
1er étage - Pièce 2	<p>Sol : Parquet et Vernis Mur A, B, C, D : Plâtre et Peinture Plafond : Plâtre et Peinture Plinthes : Bois et Peinture Fenêtre B : Bois et Peinture Porte A : Bois et Peinture Volet B : Bois et Peinture</p>

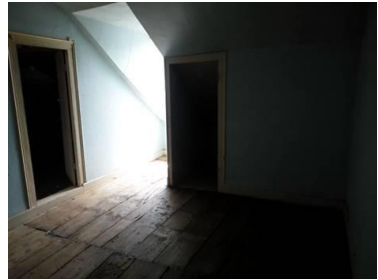
Localisation	Description	Photo
2ème étage - Chambre 2	Sol : Parquet et Vernis Mur A, B, C, D, E, F : Plâtre et Peinture Plafond : Plâtre et Peinture Plinthes : Bois et Peinture Fenêtre C : Bois et Peinture Porte 1 A : Bois et Peinture Porte 2 B : Bois et Peinture Porte 3 E : Bois et Peinture

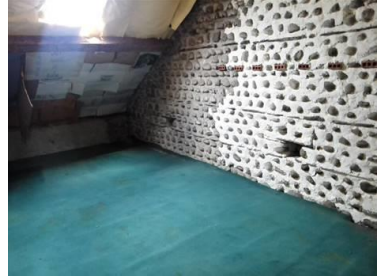
2ème étage - Grenier	Sol : Parquet et Moquette collée Mur A : Plâtre et Peinture Mur B, C, D : Ciment et Galets jointés Plafond : Bois et Toiture nue en ardoises Porte A : Bois et Peinture

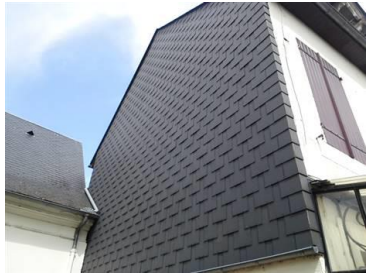
Localisation	Identifiant + Description	Photo
Jardin	Identifiant: M001 Description: Ardoise composite hors fibro ciment

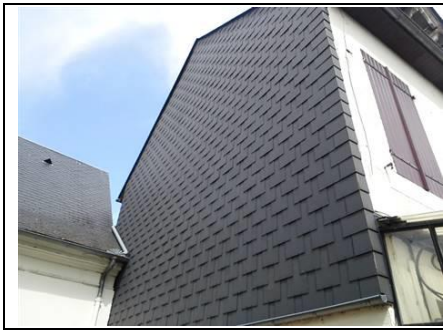
Photo n° PhA001
Localisation : Jardin
Ouvrage : 2 - Parois verticales extérieures et Façades - Façades légères, murs rideaux, bardages, panneaux sandwich
Partie d'ouvrage : Ardoise composite hors fibro ciment
Description : Ardoise composite hors fibro ciment
Localisation sur croquis : M001

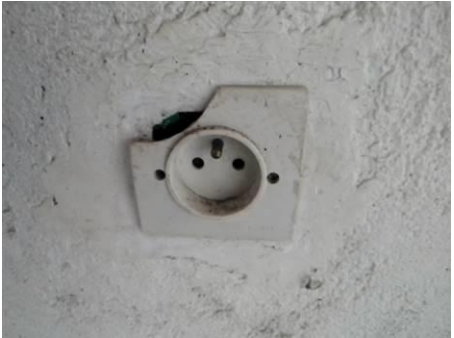
<p>Photo PhEle001 Libellé de l'anomalie : B7.3 a L'Enveloppe d'au moins un matériel est manquante ou détériorée. Remarques : Présence de matériel électrique en place dont l'enveloppe présente des détériorations ; Faire intervenir un électricien qualifié afin de remplacer les matériels présentant des détériorations</p>

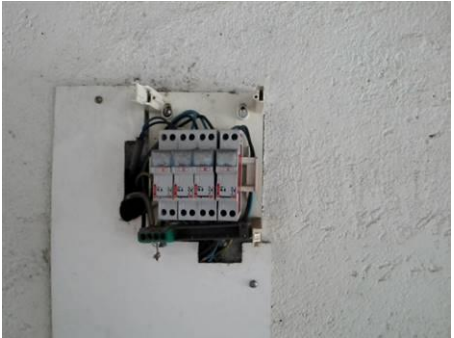
<p>Photo n° PhEle002 B11 a3 Il n'y a aucun dispositif différentiel à haute sensibilité inf. ou égal à 30 mA.</p>

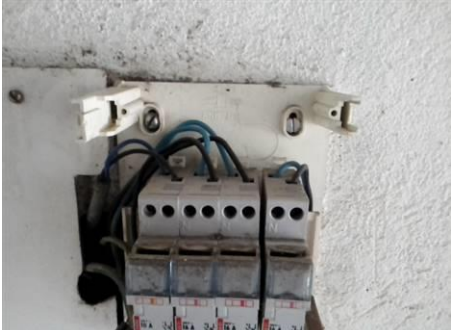
<p>Photo PhEle003 Libellé de l'anomalie : B4.3 f1 La section des conducteurs de la canalisation alimentant le seul tableau n'est pas adaptée au courant de réglage du disjoncteur de branchement. Remarques : Présence de conducteurs d'alimentation de section inadaptée au courant assigné du disjoncteur principal placé en amont ; Faire intervenir un électricien qualifié afin de remplacer les conducteurs inadaptés</p>

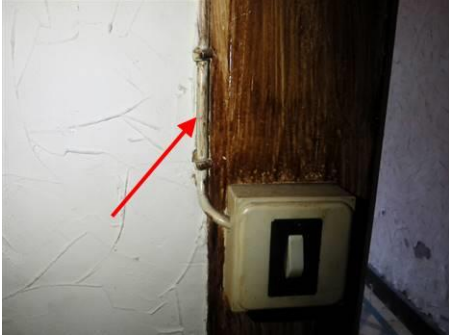
<p>Photo PhEle004 Libellé de l'anomalie : B8.3 e Au moins un conducteur isolé n'est pas placé sur toute sa longueur dans un conduit, une goulotte ou une plinthe ou une huisserie, en matière isolante ou métallique, jusqu'à sa pénétration dans le matériel électrique qu'il alimente. Remarques : Présence de conducteurs électriques non protégés mécaniquement ; Faire intervenir un électricien qualifié afin d'installer des protections mécaniques sur les conducteurs non protégés</p>

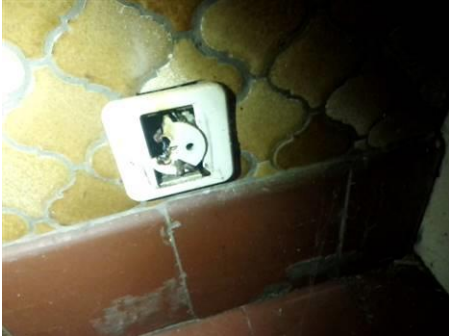
<p>Photo PhEle005 Libellé de l'anomalie : B4.3 h Des conducteurs ou des appareillages présentent des traces d'échauffement. Remarques : Présence d'appareillage présentant des traces d'échauffement ; Faire intervenir un électricien qualifié afin de remplacer les appareils présentant des traces d'échauffement</p>

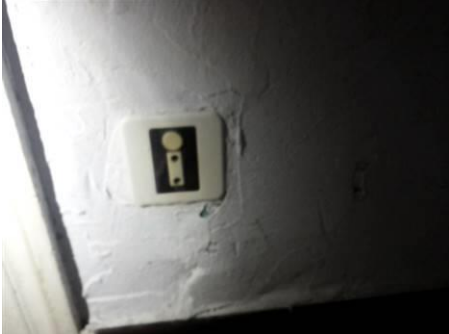
<p>Photo PhEle006 Libellé de l'anomalie : B8.3 a L'installation comporte au moins un matériel électrique vétuste. Remarques : Présence de matériel électrique vétuste (douilles, interrupteurs, socles de prise...) ; Faire intervenir un électricien qualifié afin de remplacer les matériels électriques vétustes</p>

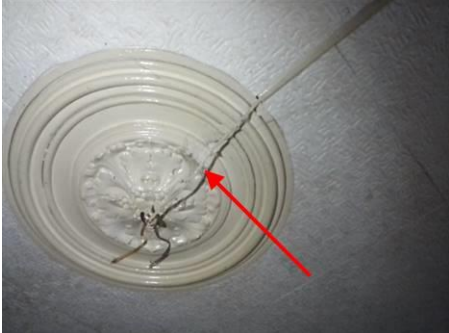
<p>Photo PhEle007 Libellé de l'anomalie : B8.3 d L'installation comporte au moins un conducteur actif dont le diamètre est inférieur à 12/10 mm (1,13 mm²).</p>

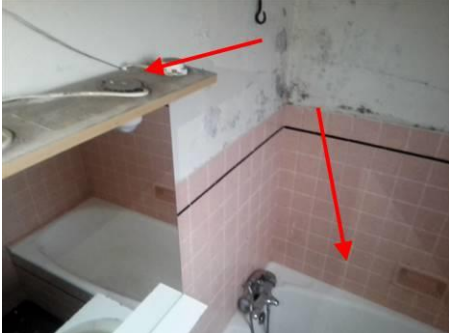
<p>Photo PhEle008 Libellé de l'anomalie : B6.3.1 a Local contenant une baignoire ou une douche : l'installation électrique ne répond pas aux prescriptions particulières appliquées à ce local (adéquation entre l'emplacement où est installé le matériel électrique et les caractéristiques de ce dernier - respect des règles de protection contre les chocs électriques liées aux zones). Remarques : Présence de matériel électrique inadapté placé en zone 2 d'un local contenant une douche ou une baignoire ; Faire intervenir un électricien qualifié afin de supprimer le matériel électrique inadapté ou le remplacer par du matériel adapté</p>

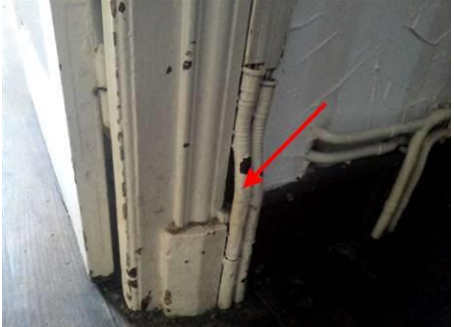
<p>Photo PhEle014 Libellé de l'anomalie : B3.3.7 a Au moins un conduit métallique en montage apparent ou encastré, comportant des conducteurs, n'est pas relié à la terre. Remarques : Présence de conduits métalliques en montage apparent, contenant des conducteurs, non reliés à la terre ; Faire intervenir un électricien qualifié afin de supprimer les conduits métalliques en montage apparent</p>

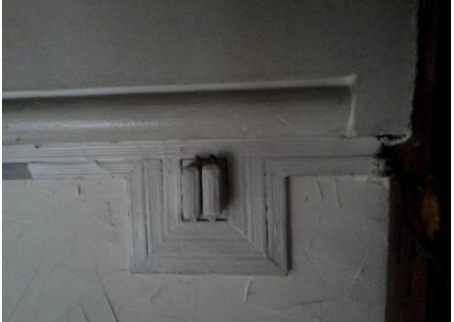
<p>Photo PhEle015 Libellé de l'anomalie : B4.3 b Le type d'au moins un fusible ou un disjoncteur n'est plus autorisé (fusible à tabatière, à broches rechargeables, coupe-circuit à fusible de type industriel, disjoncteur réglable en courant protégeant des circuits terminaux). Remarques : Présence de fusible(s) de type à broche(s) rechargeable(s) ; Faire intervenir un électricien qualifié afin de remplacer le(s) fusible(s) de type à broche(s) rechargeable(s) par des protections autorisées</p>

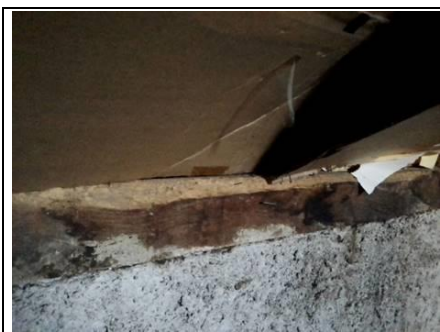
Photo n° PhTer001

Localisation : 2ème étage - Grenier
