Rapport de mission de repérage des matériaux et produits contenant de l'amiante pour l'établissement du constat établi à l'occasion de la vente d'un immeuble bâti (listes A et B de l'annexe 13-9 du Code de la Santé publique)

Numéro de dossier : 2007/CAMGRAND/2901
Date du repérage : 21/07/2020

Adresse	Rue : 3 RUE LA CAMPAGNETTE Bât., escalier, niveau, appartement n°, lot n°: Code postal, ville : . 64150 PARDIES Section cadastrale AE, Parcelle numéro 171,
Périmètre de repérage :
Type de logement : Maison > 200 m²
Fonction principale du bâtiment : Habitation (maison individuelle)
Date de construction : 1970

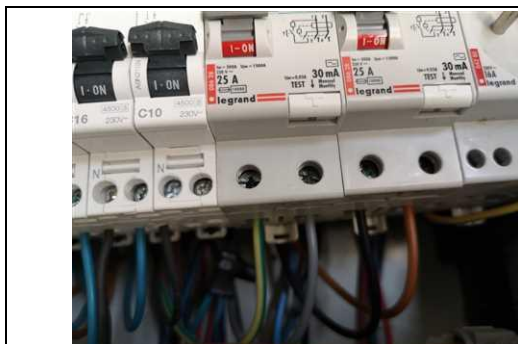
Photo PhEle001
Libellé de l'anomalie : B8.3 c L'installation comporte au moins un conducteur actif repéré par la double coloration vert et jaune.

Recommandations
