# Résumé de l'expertise n° 17/M/10507/MOL

Adresse : ..... **4 rue des Garennes**

Commune : ..... **65320 BORDÈRES-SUR-L'ECHEZ**

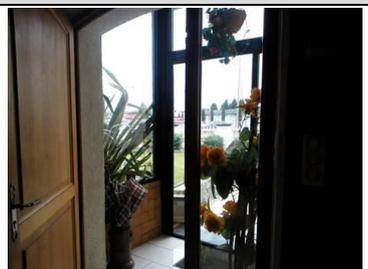
Localisation	Description	Photo
Rez de chaussée - SAS d'entrée	Sol : Carrelage Mur : crépi et Peinture Mur : Ciment et faïence Plafond : lambris bois Porte coulissante : Aluminium Solivages : bois

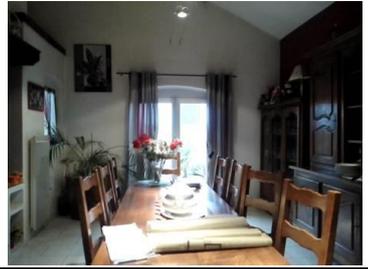
Rez de chaussée - Salle à manger	Sol : Carrelage Mur : Plâtre et Peinture Plafond : placoplâtre et Peinture Plinthes : Carrelage Charpente apparente : bois Porte : Bois et Vernis Fenêtre 1 : PVC Porte fenêtre : PVC Volet 1 : Bois et Peinture Fenêtre 2 : PVC Fenêtre 3 : PVC Volet 2 : Bois et Peinture Volet 3 : Bois et Peinture

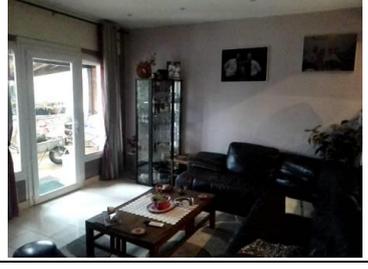
Rez de chaussée - Salon	Sol : Carrelage Mur : Plâtre et Peinture Plafond : placoplâtre et Peinture Plinthes : Carrelage Porte fenêtre : PVC Volet : Bois et Peinture Poutre : bois Poteau : bois

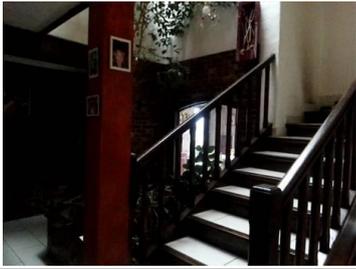
Localisation	Description	Photo
Rez de chaussée - Dgt	<p>Sol : Carrelage                      Mur : Plâtre et Peinture                      Mur : Brique                      Plafond : Plâtre et Peinture                      Plinthes : Carrelage                      Escalier : Carrelage                      Escalier : bois                      Garde-corps : bois                      Porte placard : Bois et Vernis</p>

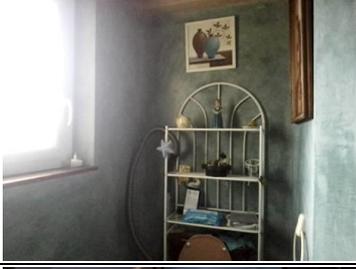
Rez de chaussée - Wc	<p>Sol : Carrelage                      Mur : Plâtre et Peinture                      Plafond : Plâtre et Peinture                      Plinthes : Carrelage                      Fenêtre : PVC                      Porte : Bois et Vernis                      Volet : Bois et Peinture</p>

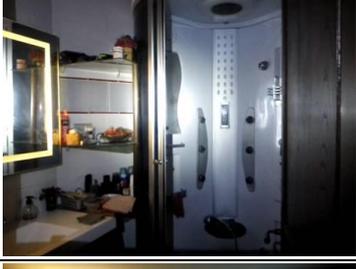
Rez de chaussée - Salle d'eau	<p>Sol : Carrelage                      Mur : Plâtre et faïence                      Plafond : placoplâtre et Peinture                      Porte : Bois et Vernis</p>

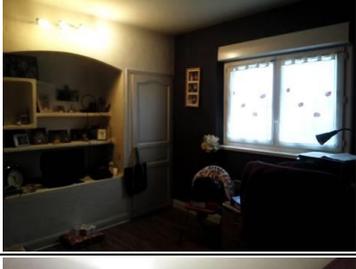
Rez de chaussée - Chambre 1	<p>Sol : parquet flottant                      Mur : Plâtre et papier peint                      Mur : Plâtre et crépi                      Plafond : Plâtre et Peinture                      Plinthes : Bois et Peinture                      Fenêtre : PVC                      Porte : Bois et Vernis                      Porte placard 1 : Bois et Peinture                      Porte placard 2 : Bois et Peinture                      Volet : Bois et Peinture</p>

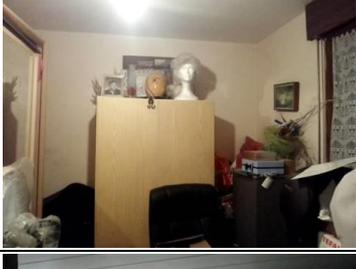
Rez de chaussée - Bureau	<p>Sol : Carrelage                      Mur : Plâtre et papier peint                      Plafond : Plâtre et Peinture                      Plinthes : Carrelage                      Porte : Bois et Vernis                      Porte fenêtre : Bois et Vernis                      Volet : Aluminium</p>

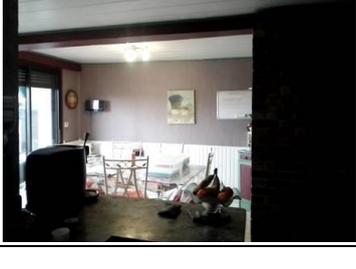
Rez de chaussée - Cuisine	<p>Sol : Carrelage                      Mur : Plâtre et crépi                      Mur : Brique                      Mur : marbre                      Plafond : lambris pvc                      Porte : Bois et Peinture                      Fenêtre : Aluminium                      Porte fenêtre : Aluminium                      Porte coulissante : Aluminium                      Volet 1 : Bois                      Volet 2 : Aluminium</p>

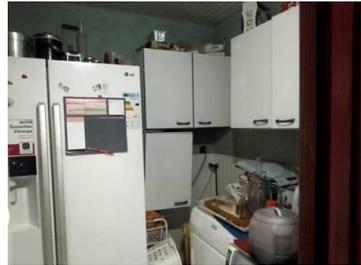
Localisation	Description	Photo
Rez de chaussée - Cellier	<p>Sol : Carrelage                      Mur : Brique                      Mur : Plâtre et Peinture                      Mur : lambris pvc                      Plafond : lambris pvc                      Plinthes : Carrelage                      Porte : Bois et Peinture</p>

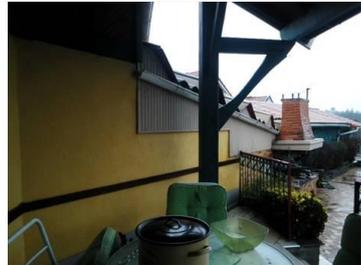
Rez de chaussée - Terrasse	<p>Sol : Carrelage                      Mur : lambris bois                      Mur : Ciment et Peinture                      Plafond : lambris bois                      Garde-corps : Métal                      Poteau : bois                      Charpente apparente : bois</p>

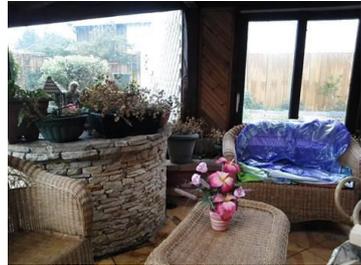
Rez de chaussée - Terrasse couverte	<p>Sol : Carrelage                      Mur : Ciment et Peinture                      Mur : lambris bois                      Plafond : lambris bois                      Plinthes : Carrelage                      Porte : Bois et Vernis                      Porte coulissante : Aluminium                      Chevrons : bois                      Charpente apparente : bois</p>

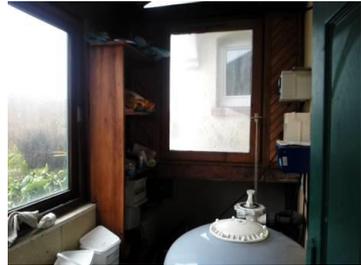
Rez de chaussée - Local piscine	<p>Sol : Carrelage                      Mur : crépi                      Mur : parpaings                      Mur : lambris bois                      Plafond : lambris bois                      Porte : Bois et Peinture                      Fenêtre 1 : Bois                      Fenêtre 2 : Bois                      Charpente apparente : bois                      Chevrons : bois</p>

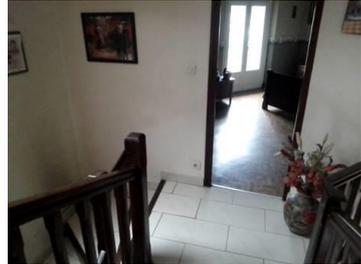
1er étage - Palier	<p>Sol : Carrelage                      Mur : Plâtre et Peinture                      Plafond : placoplâtre et Peinture                      Plinthes : Carrelage                      Garde-corps : bois</p>

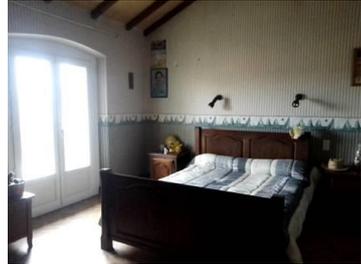
1er étage - Chambre 2	<p>Sol : Béton et revêtement pvc                      Mur : Plâtre et papier peint                      Plafond : panneaux agglomérés et papier peint                      Plinthes : Bois                      Porte : Bois et Vernis                      Porte placard : Bois                      Porte fenêtre : PVC                      Volet : Bois                      Chevrons : bois                      Charpente apparente : bois</p>

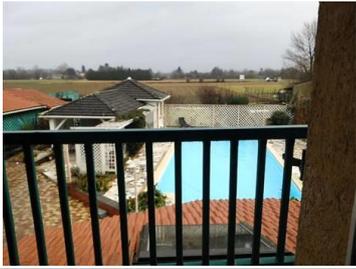
Localisation	Description	Photo
1er étage - Balcon 1	Sol : Carrelage Mur : crépi et Peinture Plafond : lambris bois Garde-corps : bois

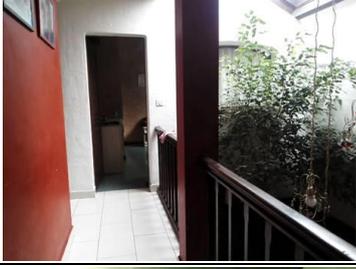
1er étage - Dgt	Sol : Carrelage Mur : Plâtre et Peinture Plafond : Plâtre et Peinture Plinthes : Carrelage Garde-corps : bois Charpente apparente : bois

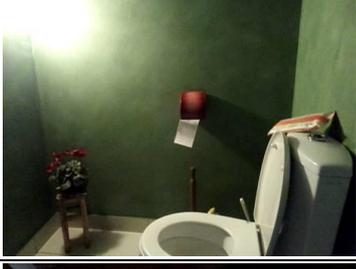
1er étage - Wc	Sol : Carrelage Mur : Plâtre et Peinture Plafond : Plâtre et Peinture Plinthes : Carrelage Porte : Bois et Vernis Chevrons : bois Charpente apparente : bois

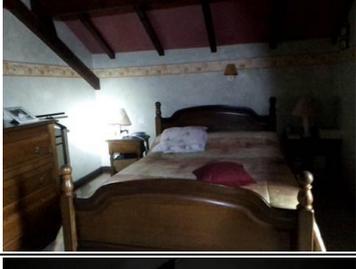
1er étage - Chambre 3	Sol : parquet flottant Mur : Plâtre et Peinture Plafond : Plâtre et Peinture Plinthes : Bois Porte : Bois et Vernis Porte fenêtre : Bois Volet : Bois Chevrons : bois Charpente apparente : bois

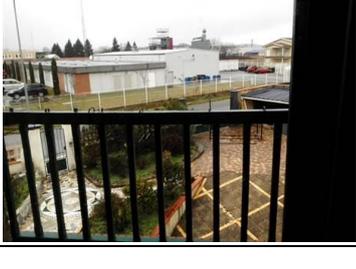
1er étage - Balcon 2	Sol : Carrelage Mur : crépi et Peinture Plafond : lambris bois Garde-corps : bois

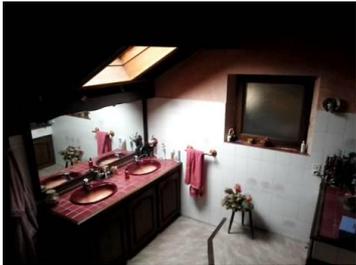
Localisation	Description	Photo
1er étage - Salle de bain	<p>Sol : Béton et revêtement pvc                      Mur : Plâtre et Peinture                      Mur : Plâtre et faïence                      Plafond : Bois et moquette                      Porte : Bois et Vernis                      Fenêtre de toit : Bois et Vernis                      Charpente apparente : bois                      Chevrons : bois                      Fenêtre : Bois</p>

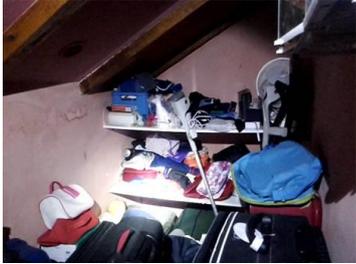
1er étage - Rgt	<p>Sol : parquet flottant                      Mur : Plâtre et Peinture                      Plafond : Plâtre et Peinture                      Porte : Bois et Vernis</p>

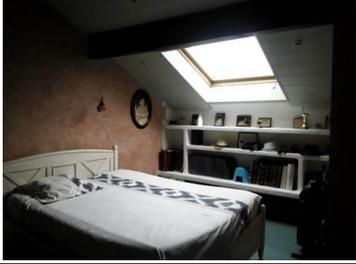
1er étage - Chambre 4	<p>Sol : parquet flottant                      Mur : Plâtre et Peinture                      Plafond : lambris bois                      Plinthes : Bois                      Fenêtre : Bois                      Porte : Bois et Vernis                      Fenêtre de toit : Bois et Vernis                      Porte placard : Bois                      Charpente apparente : bois</p>

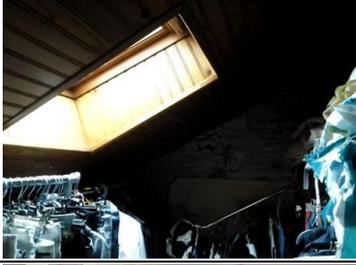
1er étage - Dressing 2	<p>Sol : Béton et revêtement plastique (lino)                      Mur : Plâtre et papier peint                      Plafond : lambris bois                      Plafond : panneaux agglomérés                      Porte : Bois et Vernis                      Fenêtre de toit : Bois et Vernis</p>

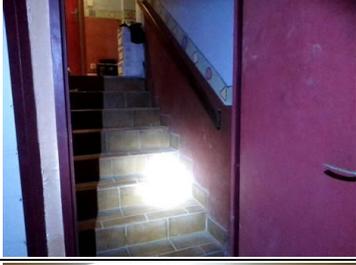
Sous-Sol - Palier	<p>Sol : Carrelage                      Mur : Ciment et Peinture                      Plafond : Plâtre et Peinture                      Plafond : lambris bois et Peinture                      Porte 1 : Bois et Peinture                      Plafond : placoplâtre et Peinture                      Plinthes : Carrelage                      Porte 2 : Bois et Peinture</p>

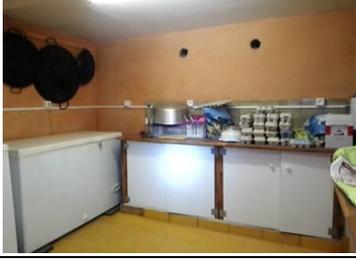
Sous-Sol - Buanderie	<p>Sol : Carrelage                      Mur : Ciment et Peinture                      Mur : Ciment et faïence                      Plafond : placoplâtre et Peinture                      Plinthes : Carrelage                      Fenêtre 1 : PVC                      Fenêtre 2 : PVC                      Porte : Bois et Peinture</p>

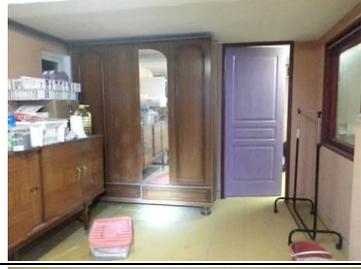
Sous-Sol - Dgt	Sol : Carrelage Mur : placoplâtre et Peinture Mur : Ciment et Peinture Plafond : placoplâtre et Peinture Huisserie porte : Bois

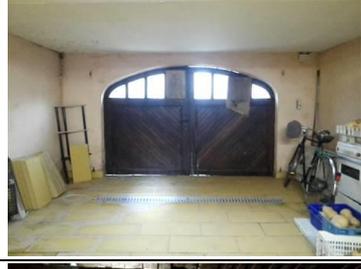
Sous-Sol - Garage	Sol : Carrelage Mur : placoplâtre et Peinture Plafond : placoplâtre et Peinture Plinthes : Carrelage Porte 1 : Bois et Peinture Porte 2 : Bois et Vernis

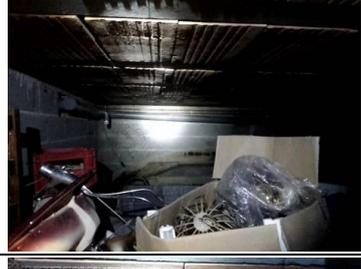
Sous-Sol - Vide sanitaire sous bureau	Sol : Béton Mur : parpaings Plafond : briques Porte : panneaux agglomérés et Peinture

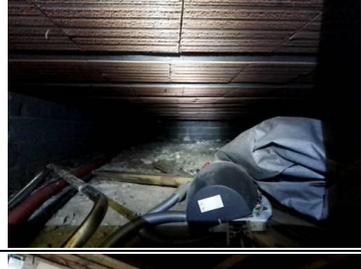
Sous-Sol - Vide sanitaire sous salle à manger	Sol : Terre Mur : parpaings Plafond : briques

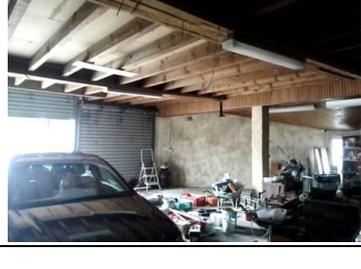
ANNEXES - Entrepot 1	Sol : Béton Mur : crépi Mur : Bois Plafond : panneaux agglomérés Fenêtre : Bois Porte 1 : Bois Porte 2 : Métal Porte 3 : Métal Porte 4 : Métal Solivage : bois Plafond : lambris bois Escalier : Bois

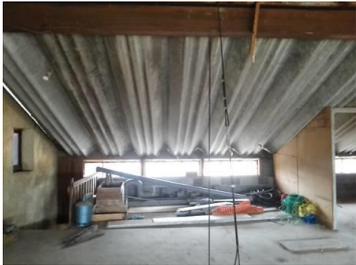
Localisation	Description	Photo
ANNEXES - Entrepot 1 R+1	Sol : panneaux agglomérés Mur : crépi Mur : parpaings Plafond : Plaques ondulées fibres ciment Charpente : Métal

Localisation	Identifiant + Description	Conclusion (justification)	Etat de conservation** et préconisations*	Photo
ANNEXES - Entrepot 1	<p>Identifiant: M001                      Description: Plaques ondulées fibro-ciment                      Composant de la construction: 1 - Couvertures, Toitures, Terrasses et étanchéités - Plaques ondulées et planes                      Partie à sonder: Plaques en fibres-ciment                      Liste selon annexe.13-9 du CSP: B                      Localisation sur croquis: 001</p>	<p>Présence d'amiante (Sur décision de l'opérateur)</p>	<p>Matériau dégradé (étendue ponctuelle)</p> <p><b>Résultat</b> EP**</p> <p><b>Préconisation :</b> Il est recommandé de réaliser une évaluation périodique.</p> <p><b>Recommandation :</b> Voir les Mesures d'ordre général - Obligations réglementaires</p>

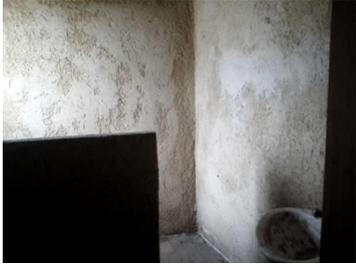
ANNEXES - Douche	Sol : Carrelage Mur : crépi Plafond : lambris bois Porte : Bois et Vernis

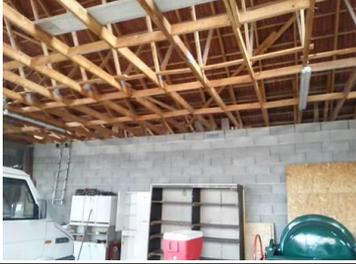
ANNEXES - Entrepot 2	Sol : Béton Mur : parpaings Plafond : tuiles Charpente : bois

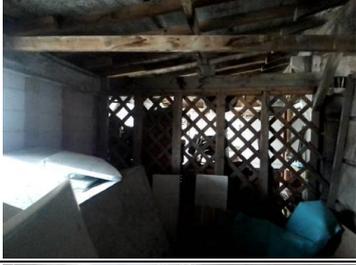
ANNEXES - Local 1	Sol : Béton Mur : Ciment Mur : lambris bois Plafond : tuiles Structure : bois Fenêtre : Bois

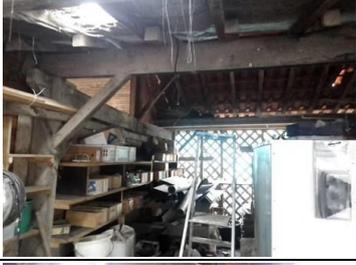
ANNEXES - Appenti 1	Sol : Béton Mur : lambris bois Plafond : tuiles Structure : bois Charpente : bois

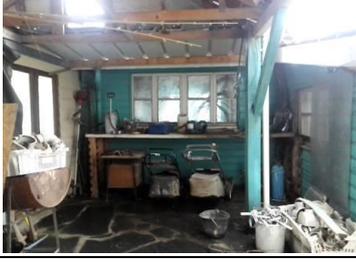
ANNEXES - Appenti 2	Sol : Béton Sol : pierres Mur : Ciment Plafond : tuiles Plafond : bardage métallique Porte : Bois et Vernis Structure : bois Charpente : bois

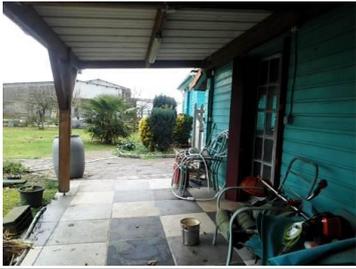
Localisation	Description	Photo
ANNEXES - Appenti 3	<p>Sol : Carrelage                      Mur : Ciment                      Mur : lambris bois                      Plafond : bardage métallique                      Structure : bois                      Charpente : bois</p>

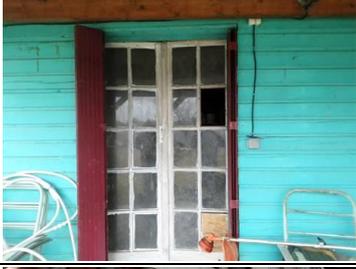
ANNEXES - Local 2	<p>Sol : Béton                      Mur : Bois                      Plafond : Bois                      Plafond : tuiles                      Porte : Bois et Vernis                      Fenêtre : Bois                      Structure : bois                      Charpente : bois</p>

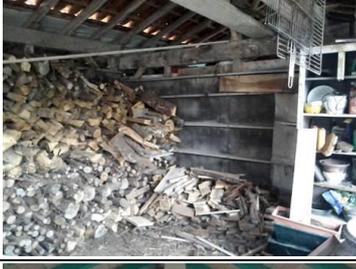
ANNEXES - Local 3	<p>Sol : Béton                      Mur : Bois                      Plafond : tuiles                      Structure : bois                      Charpente : bois</p>

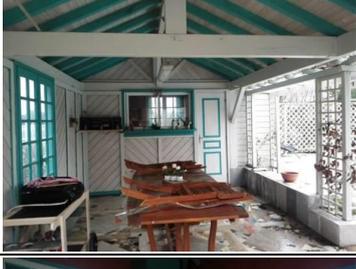
ANNEXES - Terrasse couverte piscine	<p>Sol : Carrelage                      Mur : lambris bois                      Mur : Ciment et Carrelage                      Plafond : lambris bois                      Structure : bois                      Charpente : bois</p>

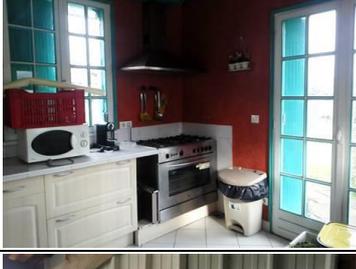
ANNEXES - Cuisine d'été	<p>Sol : Carrelage                      Mur : placoplâtre et Peinture                      Mur : placoplâtre et faïence                      Fenêtre 1 : Bois                      Fenêtre 2 : Bois                      Porte 1 : Bois et Peinture                      Porte 2 : Bois et Peinture                      Porte 3 : Bois et Peinture                      Fenêtre 3 : Aluminium                      Volet 1 : Bois et Peinture                      Volet 2 : Bois et Peinture                      Charpente apparente : bois</p>

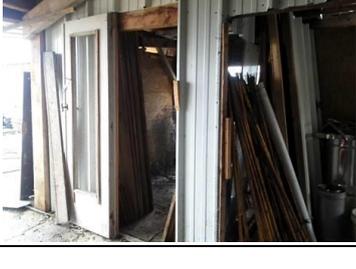
ANNEXES - Local 4	<p>Sol : Béton                      Mur : Bois                      Mur : bardage métallique                      Plafond : tuiles                      Charpente : bois</p>

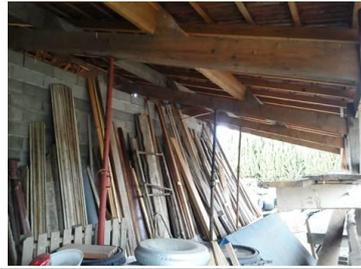
Localisation	Description	Photo
ANNEXES - Appenti 4	Sol : Béton Mur : parpaings Plafond : tuiles Structure : bois Charpente : bois

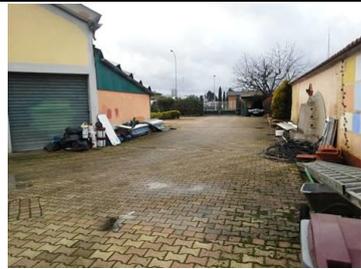
EXTERIEUR - Cour	Sol : Pavé autobloquant Mur : crépi

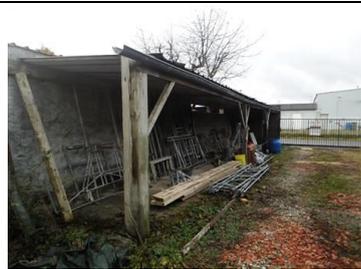
ANNEXES - Appenti 5	Sol : Béton Mur : crépi Mur : parpaings Plafond : bardage métallique Structure : bois

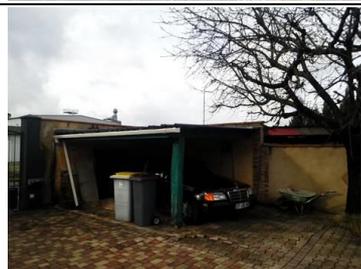
ANNEXES - Appenti 6	Sol : Pavé autobloquant Mur : crépi et Peinture Plafond : bardage métallique Structure : bois

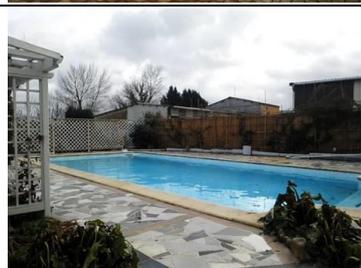
EXTERIEUR - Coin piscine	Sol : Pavé autobloquant Sol : Carrelage Sol : marbre Mur : Bois et Peinture Mur : crépi et Peinture Mur : Brique

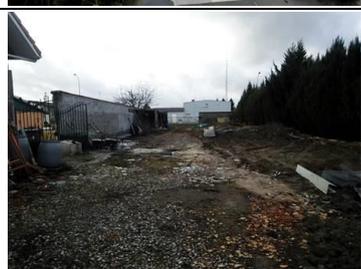
EXTERIEUR - Terrain	Sol : marbre Mur : Brique Plafond : bardage métallique Fenêtre 1 : Bois Porte : Bois et Peinture Fenêtre 2 : Aluminium Volet : Bois et Peinture Escalier : Bois Charpente : bois Solivage : bois Structure : bois Charpente apparente : bois

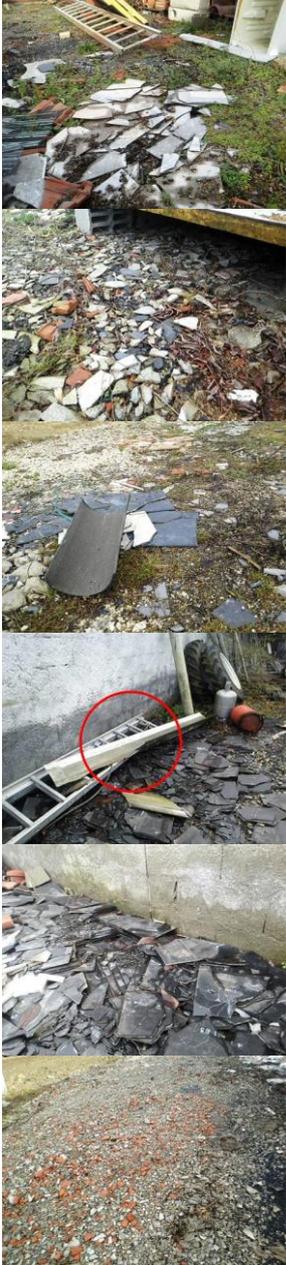
Localisation	Identifiant + Description	Conclusion (justification)	Etat de conservation** et préconisations*	Photo
	<p><u>Identifiant:</u> M004  <u>Description:</u> Gravats avec morceaux en fibres ciment  <u>Composant de la construction:</u> 1 - Couvertures, Toitures, Terrasses et étanchéités - Plaques ondulées et planes  <u>Partie à sonder:</u> Plaques en fibres-ciment (y compris plaques « sous tuiles »)  <u>Liste selon annexe.13-9 du CSP:</u> B  <u>Localisation sur croquis:</u> 004</p>	<p>Présence d'amiante (Sur décision de l'opérateur)</p>	<p>Matériau dégradé (étendue généralisée)</p> <p><b>Résultat</b> AC2**</p> <p><b>Préconisation :</b> Il est recommandé de réaliser une action corrective de second niveau.</p> <p><b>Recommandation :</b> Voir les Mesures d'ordre général – Obligations réglementaires</p>

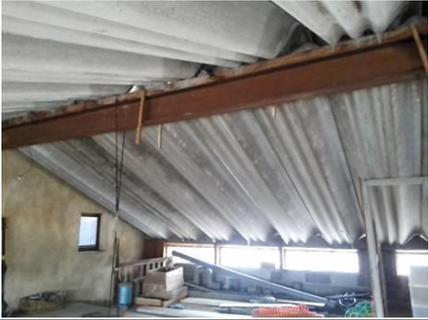
<p>Photo n° A001 Localisation : ANNEXES - Entrepot 1 Ouvrage : 1 - Couvertures, Toitures, Terrasses et étanchéités - Plaques ondulées et planes Partie d'ouvrage : Plaques en fibres-ciment Description : Plaques ondulées fibro-ciment Localisation sur croquis : 001</p>

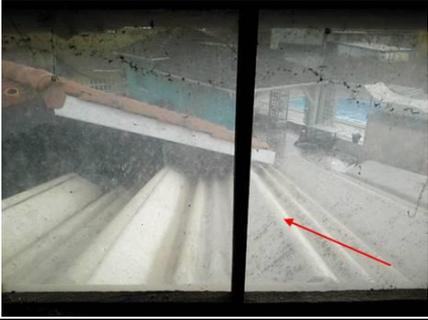
<p>Photo n° A001 Localisation : ANNEXES - Entrepot 1 Ouvrage : 1 - Couvertures, Toitures, Terrasses et étanchéités - Plaques ondulées et planes Partie d'ouvrage : Plaques en fibres-ciment Description : Plaques ondulées fibro-ciment Localisation sur croquis : 001</p>

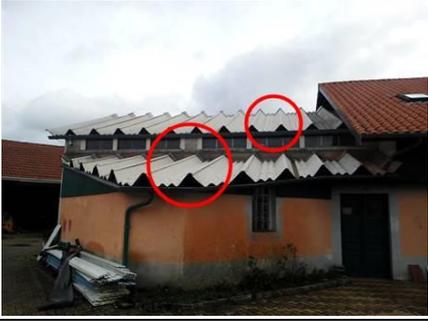
<p>Photo n° A001 Localisation : ANNEXES - Entrepot 1 Ouvrage : 1 - Couvertures, Toitures, Terrasses et étanchéités - Plaques ondulées et planes Partie d'ouvrage : Plaques en fibres-ciment Description : Plaques ondulées fibro-ciment Localisation sur croquis : 001</p>

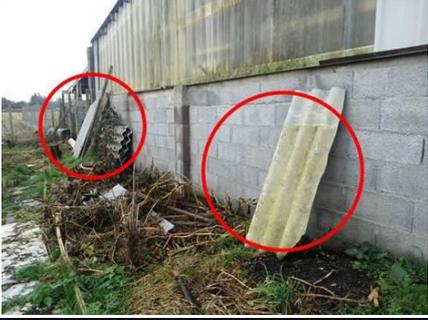
<p>Photo n° A002 Localisation : EXTERIEUR - Terrain Ouvrage : 1 - Couvertures, Toitures, Terrasses et étanchéités - Plaques ondulées et planes Partie d'ouvrage : Plaques en fibres-ciment Description : Plaques ondulées en fibres-ciment en vrac Localisation sur croquis : 002</p>

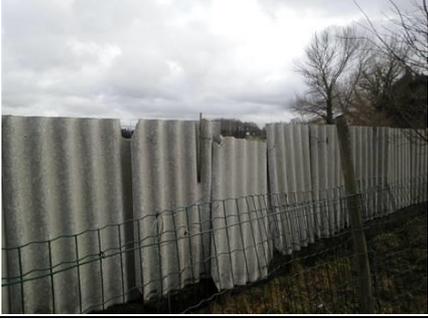
<p>Photo n° A002 Localisation : EXTERIEUR - Terrain Ouvrage : 1 - Couvertures, Toitures, Terrasses et étanchéités - Plaques ondulées et planes Partie d'ouvrage : Plaques en fibres-ciment Description : Plaques ondulées en fibres-ciment en vrac Localisation sur croquis : 002</p>

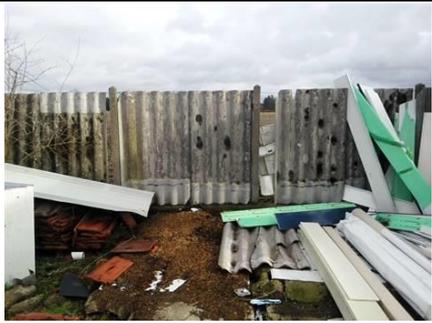
<p>Photo n° A002 Localisation : EXTERIEUR - Terrain Ouvrage : 1 - Couvertures, Toitures, Terrasses et étanchéités - Plaques ondulées et planes Partie d'ouvrage : Plaques en fibres-ciment Description : Plaques ondulées en fibres-ciment en vrac Localisation sur croquis : 002</p>

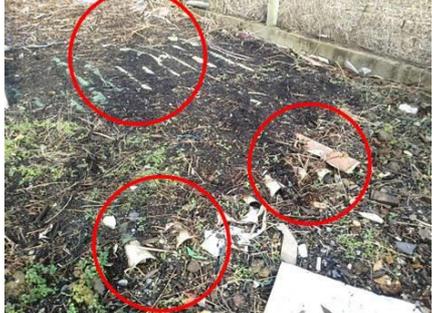
<p>Photo n° A002 Localisation : EXTERIEUR - Terrain Ouvrage : 1 - Couvertures, Toitures, Terrasses et étanchéités - Plaques ondulées et planes Partie d'ouvrage : Plaques en fibres-ciment Description : Plaques ondulées en fibres-ciment en vrac Localisation sur croquis : 002</p>

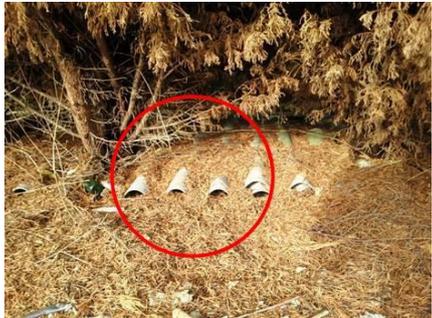
<p>Photo n° A002 Localisation : EXTERIEUR - Terrain Ouvrage : 1 - Couvertures, Toitures, Terrasses et étanchéités - Plaques ondulées et planes Partie d'ouvrage : Plaques en fibres-ciment Description : Plaques ondulées en fibres-ciment en vrac Localisation sur croquis : 002</p>

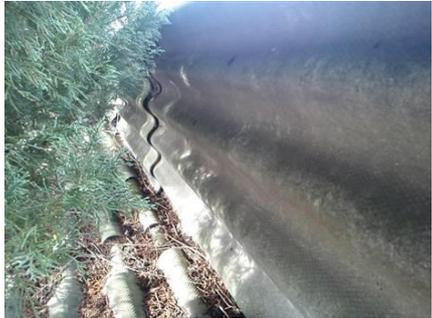
<p>Photo n° A002 Localisation : EXTERIEUR - Terrain Ouvrage : 1 - Couvertures, Toitures, Terrasses et étanchéités - Plaques ondulées et planes Partie d'ouvrage : Plaques en fibres-ciment Description : Plaques ondulées en fibres-ciment en vrac Localisation sur croquis : 002</p>

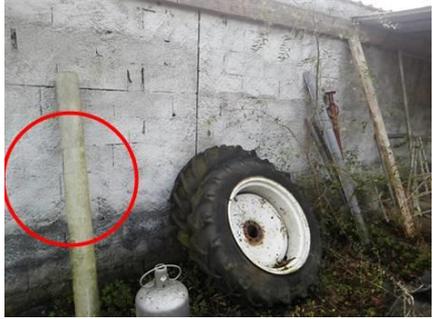
<p>Photo n° A003 Localisation : EXTERIEUR - Terrain Ouvrage : 6 - Conduits et accessoires intérieurs - Conduits de fluides (air, eau, vapeur, fumée, échappement, autres fluides) Partie d'ouvrage : Conduit en fibres-ciment Description : Conduit en fibres-ciment en vrac Localisation sur croquis : 003</p>

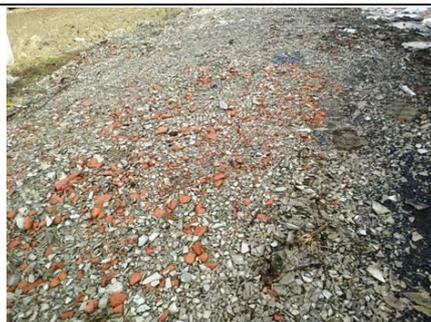
Photo n° A004  
Localisation : EXTERIEUR - Terrain  
Ouvrage : 1 - Couvertures, Toitures, Terrasses et étanchéités - Plaques ondulées et planes  
Partie d'ouvrage : Plaques en fibres-ciment (y compris plaques « sous tuiles »)  
Description : Gravats avec morceaux en fibres ciment  
Localisation sur croquis : 004

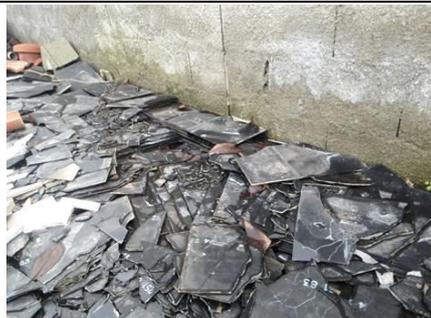
Photo n° A004  
Localisation : EXTERIEUR - Terrain  
Ouvrage : 1 - Couvertures, Toitures, Terrasses et étanchéités - Plaques ondulées et planes  
Partie d'ouvrage : Plaques en fibres-ciment (y compris plaques « sous tuiles »)  
Description : Gravats avec morceaux en fibres ciment  
Localisation sur croquis : 004

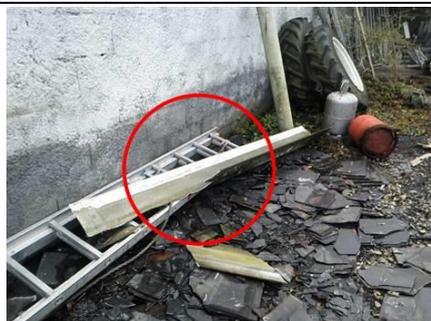
Photo n° A004  
Localisation : EXTERIEUR - Terrain  
Ouvrage : 1 - Couvertures, Toitures, Terrasses et étanchéités - Plaques ondulées et planes  
Partie d'ouvrage : Plaques en fibres-ciment (y compris plaques « sous tuiles »)  
Description : Gravats avec morceaux en fibres ciment  
Localisation sur croquis : 004

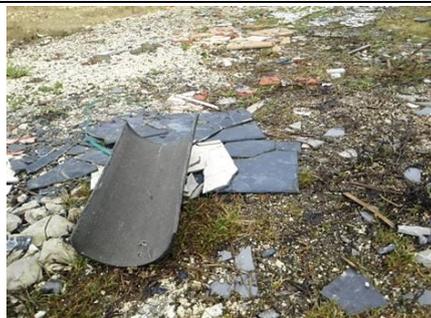
Photo n° A004  
Localisation : EXTERIEUR - Terrain  
Ouvrage : 1 - Couvertures, Toitures, Terrasses et étanchéités - Plaques ondulées et planes  
Partie d'ouvrage : Plaques en fibres-ciment (y compris plaques « sous tuiles »)  
Description : Gravats avec morceaux en fibres ciment  
Localisation sur croquis : 004

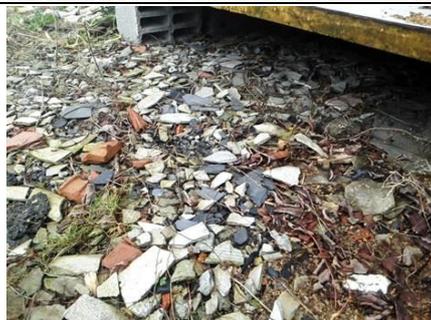
Photo n° A004  
Localisation : EXTERIEUR - Terrain  
Ouvrage : 1 - Couvertures, Toitures, Terrasses et étanchéités - Plaques ondulées et planes  
Partie d'ouvrage : Plaques en fibres-ciment (y compris plaques « sous tuiles »)  
Description : Gravats avec morceaux en fibres ciment  
Localisation sur croquis : 004

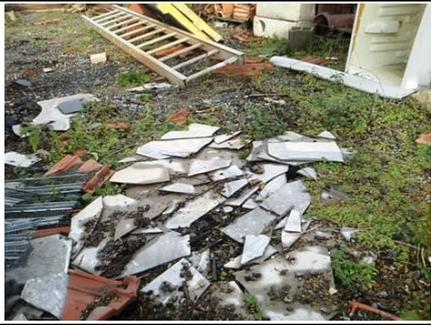
Photo n° A004  
 Localisation : EXTERIEUR - Terrain  
 Ouvrage : 1 - Couvertures, Toitures, Terrasses et étanchéités - Plaques ondulées et planes  
 Partie d'ouvrage : Plaques en fibres-ciment (y compris plaques « sous tuiles »)  
 Description : Gravats avec morceaux en fibres ciment  
 Localisation sur croquis : 004

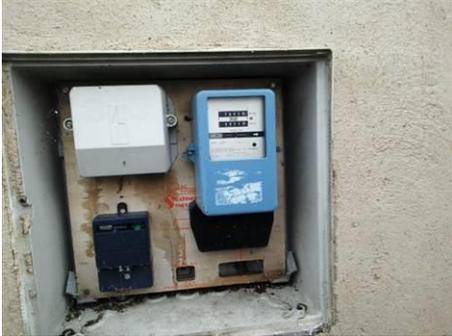
<p>Photo Compteur Electricité Localisation : Photo du Compteur</p>

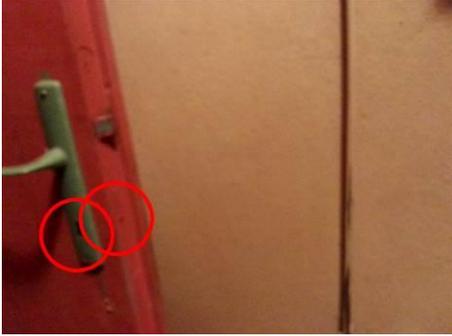
<p>Photo Ele001 Localisation : Général Libellé de l'anomalie : B1.3 i Le dispositif assurant la coupure d'urgence est placé dans une armoire, un tableau, un placard ou une gaine dont la porte est fermée à l'aide d'une clé ou d'un outil. Remarques : L'AGCP (Appareil Général de Commande et de Protection) n'est pas accessible sans l'utilisation d'une clé ou d'un outil ; Faire intervenir un électricien qualifié afin de déplacer l' AGCP ou de le rendre accessible sans outil ou clé</p>

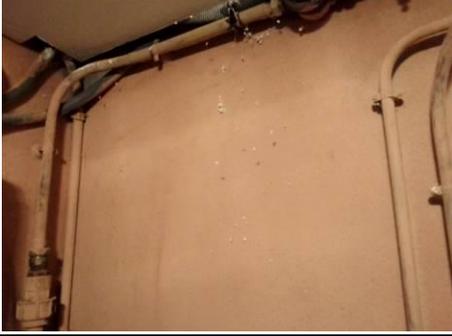
<p>Photo Ele002 Localisation : Général Libellé de l'anomalie : B3.3.4 a La connexion à la liaison équipotentielle principale d'au moins une canalisation métallique de gaz, d'eau, de chauffage central de conditionnement d'air, ou d'un élément conducteur de la structure porteuse du bâtiment n'est pas assurée (résistance de continuité &gt; 2 ohms).</p>

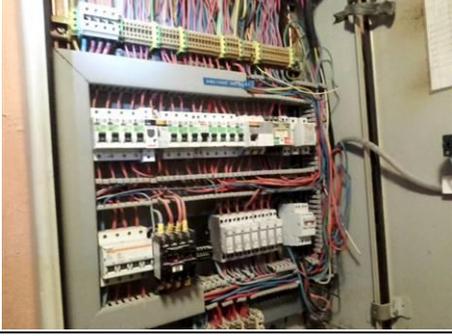
<p>Photo Ele003 Localisation : Général Libellé de l'anomalie : B4.3 c Plusieurs circuits disposent d'un conducteur neutre commun dont les conducteurs ne sont pas correctement protégés contre les surintensités. Remarques : Présence de conducteur(s) neutre(s) commun(s) à plusieurs circuits avec des conducteurs de phase non regroupés sous la même protection contre les surintensités ; Faire intervenir un électricien qualifié afin de regrouper les conducteurs de phase sous une même protection ou de supprimer le(s) conducteur(s) neutre(s) commun(s)</p>

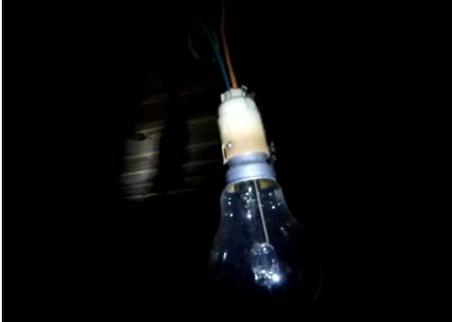
<p>Photo Ele004 Localisation : Général Libellé de l'anomalie : B4.3 h Des conducteurs ou des appareillages présentent des traces d'échauffement. Remarques : Présence d'appareillage présentant des traces d'échauffement ; Faire intervenir un électricien qualifié afin de remplacer les appareils présentant des traces d'échauffement</p>

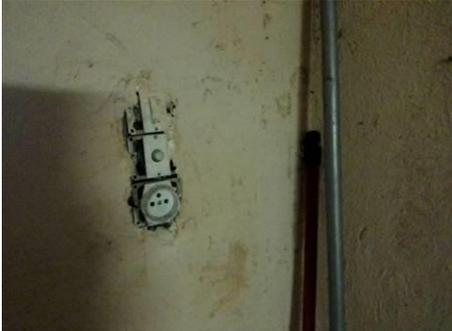
<p>Photo Ele005                  Localisation : Général                  Libellé de l'anomalie : B7.3 a L'Enveloppe d'au moins un matériel est manquante ou détériorée.                  Remarques : Présence de matériel électrique en place dont l'enveloppe présente des détériorations ; Faire intervenir un électricien qualifié afin de remplacer les matériels présentant des détériorations</p>

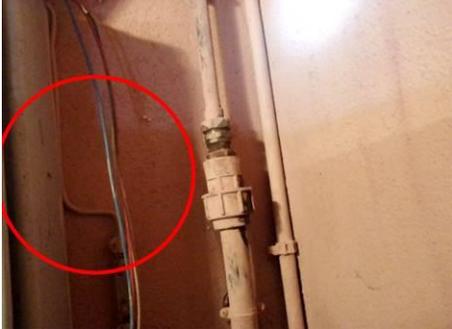
<p>Photo Ele006                  Localisation : Général                  Libellé de l'anomalie : B8.3 e Au moins un conducteur isolé n'est pas placé sur toute sa longueur dans un conduit, une goulotte ou une plinthe ou une huisserie, en matière isolante ou métallique, jusqu'à sa pénétration dans le matériel électrique qu'il alimente.                  Remarques : Présence de conducteurs électriques non protégés mécaniquement ; Faire intervenir un électricien qualifié afin d'installer des protections mécaniques sur les conducteurs non protégés</p>

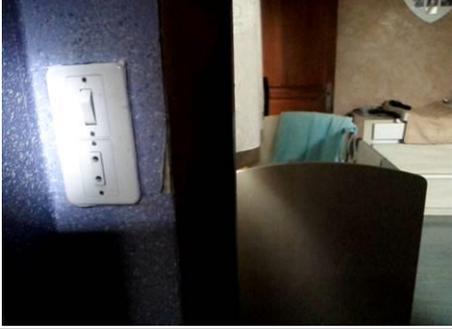
<p>Photo Ele007                  Localisation : Général                  Libellé de l'anomalie : B3.3.6 a1 Au moins un socle de prise de courant ne comporte pas de broche de terre.                  Remarques : Présence de circuits électriques non équipés de conducteurs de protection ; Faire intervenir un électricien qualifié afin d'installer des conducteurs de protection sur les circuits qui n'en sont pas équipés</p>

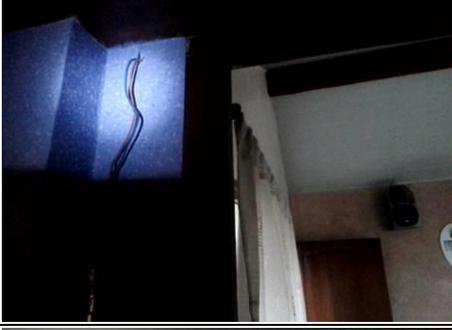
<p>Photo Ele008                  Localisation : Général                  Libellé de l'anomalie : B3.3.6 a2 Au moins un socle de prise de courant comporte une broche de terre non reliée à la terre.                  Remarques : Présence de circuits électriques non équipés de conducteurs de protection ; Faire intervenir un électricien qualifié afin d'installer des conducteurs de protection sur les circuits qui n'en sont pas équipés</p>

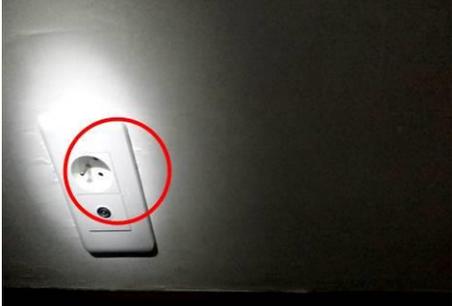
<p>Photo Ele009                  Localisation : Général                  Libellé de l'anomalie : B3.3.6 a3 Au moins un circuit (n'alimentant pas des socles de prises de courant) n'est pas relié à la terre.                  Remarques : Présence de circuits électriques non équipés de conducteurs de protection ; Faire intervenir un électricien qualifié afin d'installer des conducteurs de protection sur les circuits qui n'en sont pas équipés</p>

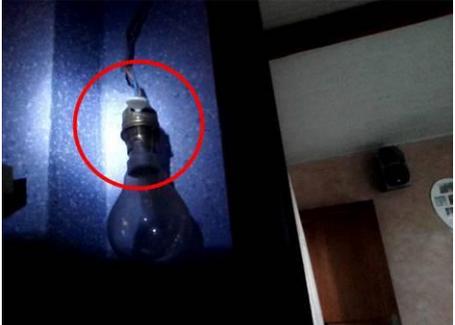
<p>Photo Ele010 Localisation : Général Libellé de l'anomalie : B8.3 a L'installation comporte au moins un matériel électrique vétuste. Remarques : Présence de matériel électrique vétuste (douilles, interrupteurs, socles de prise...) ; Faire intervenir un électricien qualifié afin de remplacer les matériels électriques vétustes</p>

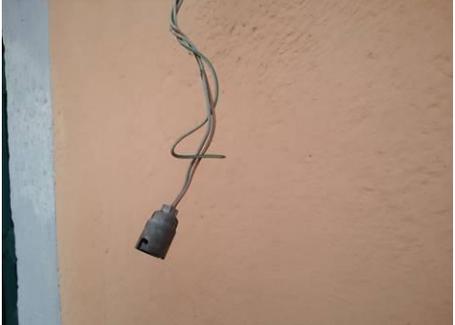
<p>Photo Ele011 Localisation : Général Libellé de l'anomalie : B8.3 b L'installation comporte au moins un matériel électrique inadapté à l'usage. Remarques : Présence de matériel électrique inadapté à l'usage ; Faire intervenir un électricien qualifié afin de remplacer les matériels inadaptés par du matériel autorisé</p>

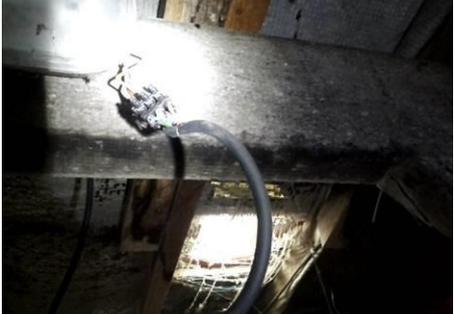
<p>Photo Ele012 Localisation : Général Libellé de l'anomalie : B7.3 d L'installation électrique comporte au moins une connexion avec une partie active nue sous tension accessible. Remarques : Présence de connexion de matériel électrique présentant des parties actives nues sous tension ; Faire intervenir un électricien qualifié afin de remplacer les matériels présentant des parties actives nues sous tension</p>
