## NOTE DE SYNTHÈSE DES CONCLUSIONS

RAPPORT N° 584 01.11.17 UBEDA

Type de bien : <b>Maison individuelle</b> Nombre de pièces : <b>5</b>	
Adresse : <b>505 chemin Sempé 64530 GER</b>	Réf. Cadastre : <b>C - 1207</b>  Bâti : <b>Oui</b> Mitoyenneté : <b>Non</b>  Date du permis de construire : <b>Avant le 1er juillet 1997</b> Date de construction : <b>1984</b>
Propriétaire : <b>Monsieur et Madame UBEDA</b>

## Rapport de mission de repérage des matériaux et produits contenant de l'amiante pour l'établissement du constat établi à l'occasion de la vente d'un immeuble bâti

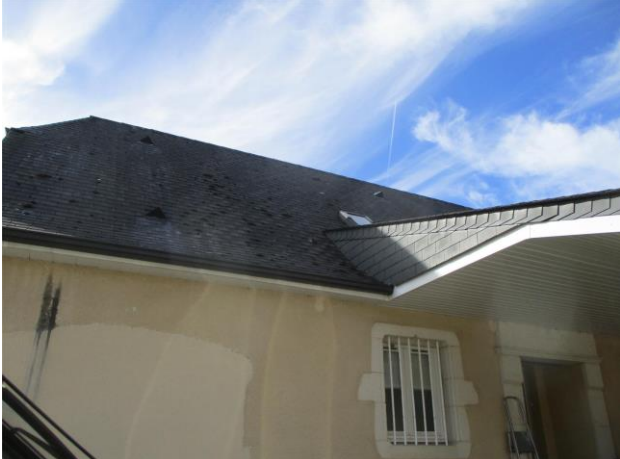
<b>ELEMENT : Couverture n°2</b>		
<b>Nom du client</b>	<b>Numéro de dossier</b>	<b>Pièce ou local</b>
UBEDA	584 01.11.17 UBEDA	Extérieur - Toiture
<b>Matériau</b>	<b>Date de prélèvement</b>	<b>Nom de l'opérateur</b>
Ardoises en amiante-ciment		TROUSSARD Nicolas
<b>Localisation</b>	<b>Résultat</b>	
Couverture n°2 - Extérieur	Présence d'amiante	
<b>Résultat de la grille d'évaluation</b>		
Evaluation périodique		
<b>Commentaires</b>		
Monocouche		
<b>Emplacement</b>

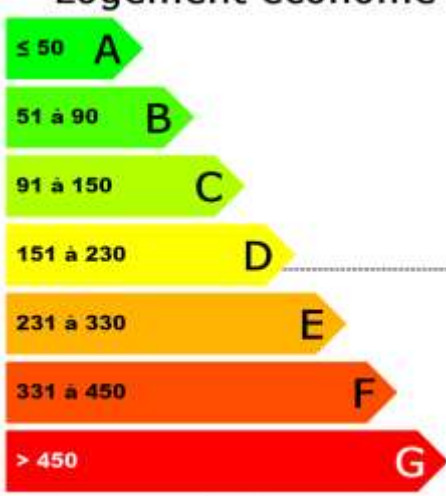
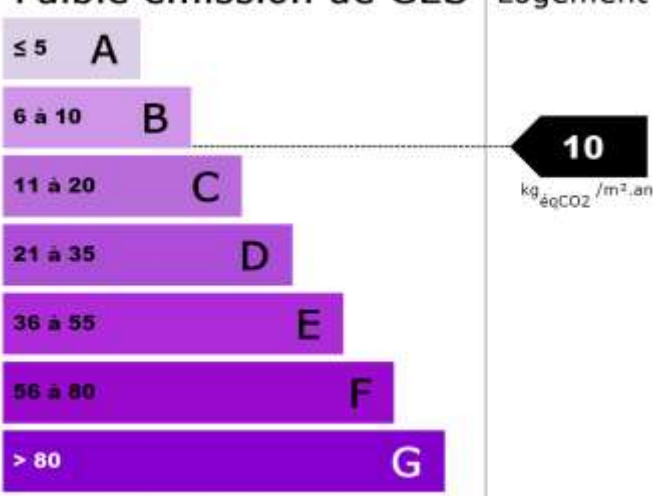
Consommations énergétiques (en énergie primaire) pour le chauffage, la production d'eau chaude sanitaire et le refroidissement	Emissions de gaz à effet de serre (GES) pour le chauffage, la production d'eau chaude sanitaire et le refroidissement
<b>Consommation conventionnelle : 209,77 kWh<sub>EP</sub>/m<sup>2</sup>.an</b>	<b>Estimation des émissions : 10,24 kg<sub>eqCO2</sub>/m<sup>2</sup>.an</b>
Sur la base d'estimation à l'immeuble / au logement*	
<p><b>Logement économe</b></p>

<p><b>Logement</b></p> <p><b>209</b> kWh<sub>EP</sub>/m<sup>2</sup>.an</p> <p><b>Logement énergivore</b></p>	<p><b>Faible émission de GES</b></p>

<p><b>Logement</b></p> <p><b>10</b> kg<sub>eqCO2</sub>/m<sup>2</sup>.an</p> <p><b>Forte émission de GES</b></p>

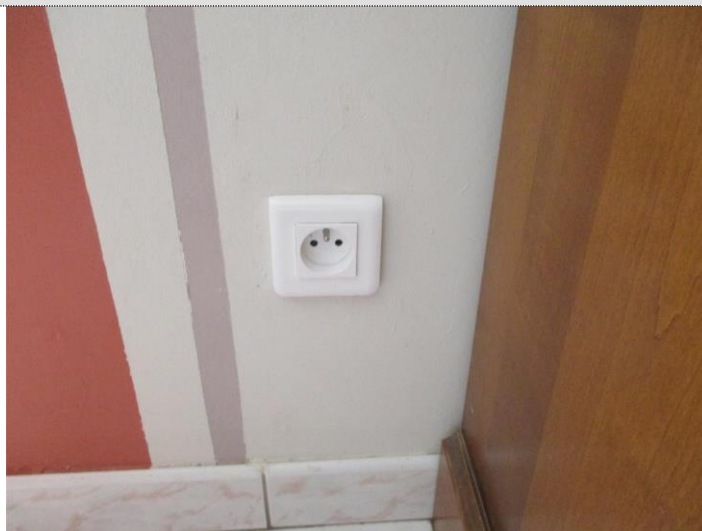
### Point de contrôle N° B.3.3.6 a2)

Description : Au moins un socle de prise de courant comporte une broche de terre non reliée à la terre.

Observation(s) Il est recommandé de faire équiper tous les socles de prises de courant comportant une broche de terre d'un conducteur de protection relié à la terre par un professionnel qualifié.  
L'installation d'un dispositif différentiel de 30 mA permet de compenser cette anomalie.  
(Anomalie compensée par le point de contrôle B.3.3.6.1)
