Ce document vous permet de savoir si votre logement est économe en énergie et préserve le climat. Il vous donne également des pistes pour améliorer ses performances et réduire vos factures. Pour en savoir plus : <https://www.ecologie.gouv.fr/diagnostic-performance-energetique-dpe>

Adresse : **Hôtel du Lavedan, 10 route d'Argeles
65100 ASPIN EN LAVEDAN**

Type de bien : Hotel

Performance énergétique et climatique

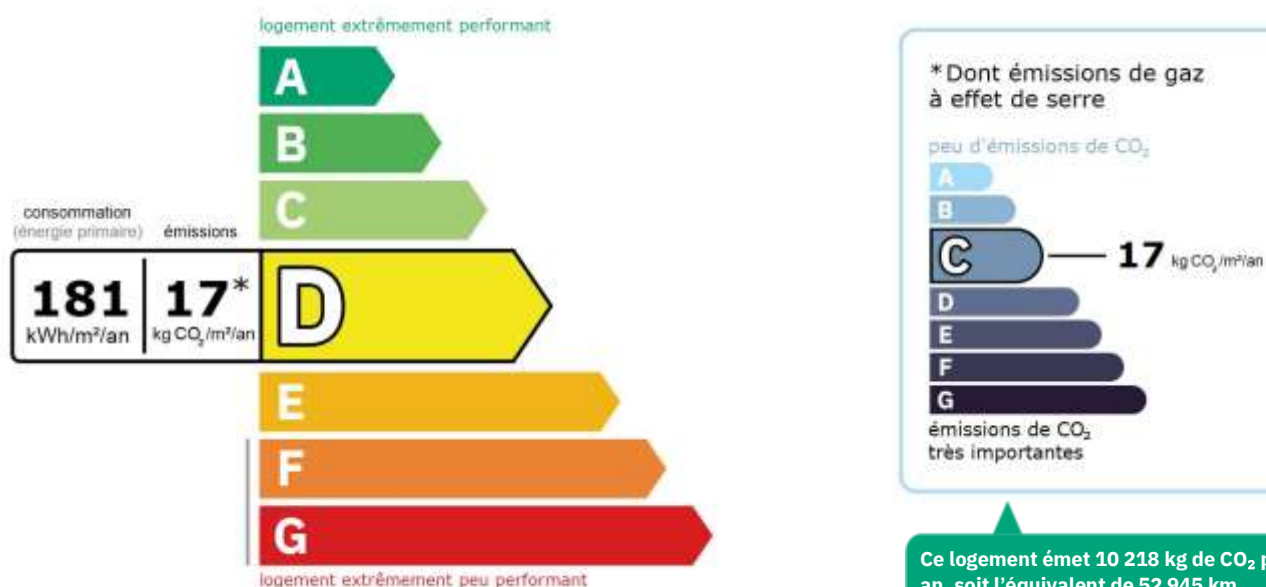
Le niveau de consommation énergétique dépend de l'isolation du logement et de la performance des équipements.
Pour l'améliorer, voir pages 4 à 6

Ce logement émet **10 218 kg de CO₂ par an**, soit l'équivalent de **52 945 km parcourus en voiture**.
Le niveau d'émissions dépend principalement des types d'énergies utilisées (bois, électricité, gaz, fioul, etc.)
