Propriétaire et adresse du bien immobilier :

Monsieur TOURNIER
15 ROUTE DES PYRENEES
65700 LABATUT RIVIERE

Constat de risque d'exposition au plomb CREP

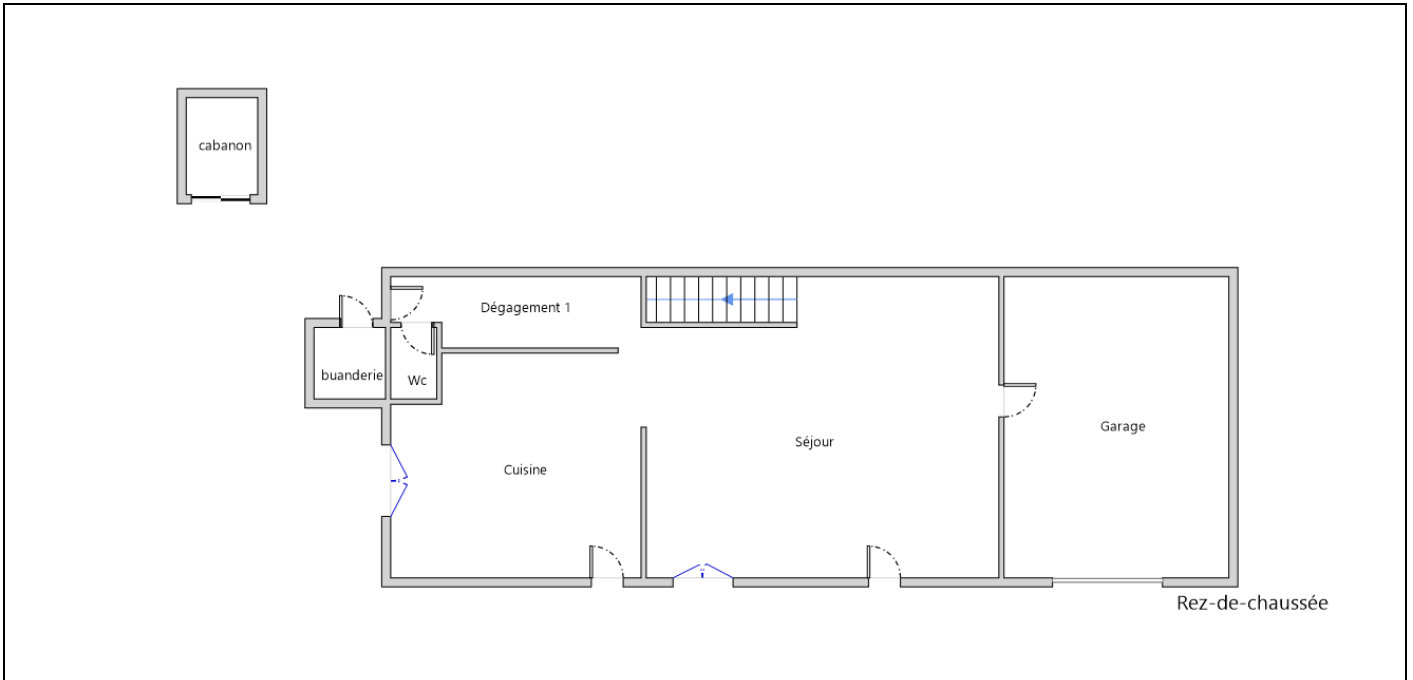
7.1 - Annexe - Schéma de repérage

**Planche (croquis) de repérage technique effectué par le cabinet : Maison du Diag, auteur : LEQUEUVRE Anthony
 Dossier n° 2005/TOURNIER/1721 du 18/05/2020
 Adresse du bien : 15 ROUTE DES PYRENEES 65700 LABATUT RIVIERE**

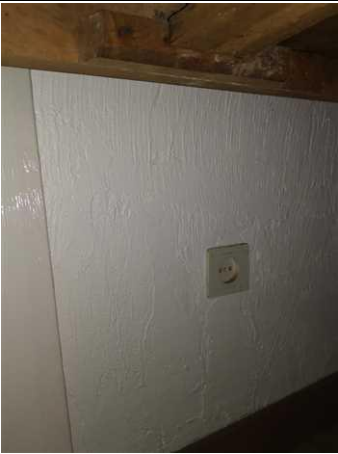
<p>Photo PhEle001 Libellé de l'anomalie : B3.3.6 a1 Au moins un socle de prise de courant ne comporte pas de broche de terre.</p>

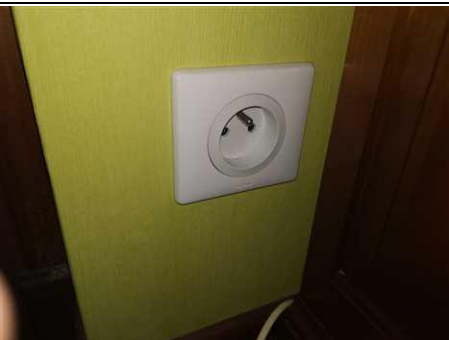
<p>Photo PhEle002 Libellé de l'anomalie : B3.3.6 a2 Au moins un socle de prise de courant comporte une broche de terre non reliée à la terre.</p>
