Résumé de l'expertise n° 18/TPC/2509

Adresse : **11 RUE DES FONTAINES**

Commune : **65190 GOUDON**

Périmètre de repérage : ... **Maison, annexe, hangar et abords immédiats**

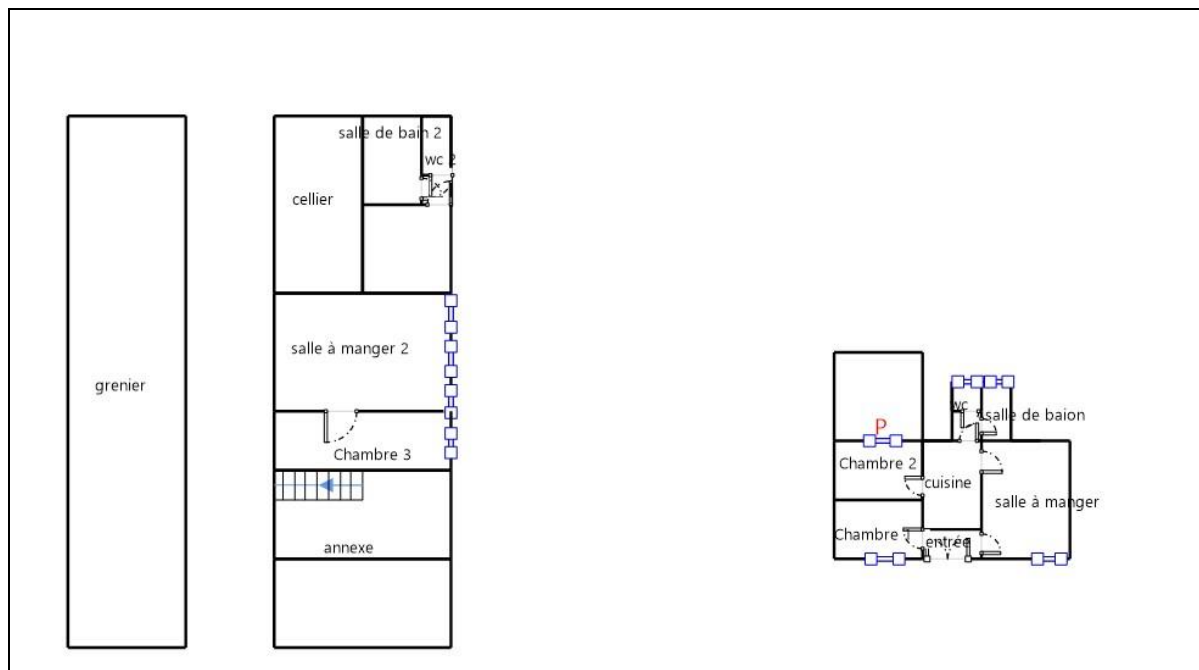
Localisation des mesures sur croquis de repérage

Du fait de la présence de revêtements contenant du plomb au-delà des seuils en vigueur et de la nature des dégradations constatées (non dégradé, non visible, état d'usage) sur certaines unités de diagnostic, le propriétaire doit veiller à l'entretien des revêtements recouvrant les unités de diagnostic de classe 1 et 2, afin d'éviter leur dégradation future.

Dans le cadre de la mission, il a été repéré des unités de diagnostics de classe 1 et/ou 2. Par conséquent, le propriétaire doit veiller à l'entretien des revêtements recouvrant les unités de diagnostics de classe 1 et 2, afin d'éviter leur dégradation future.

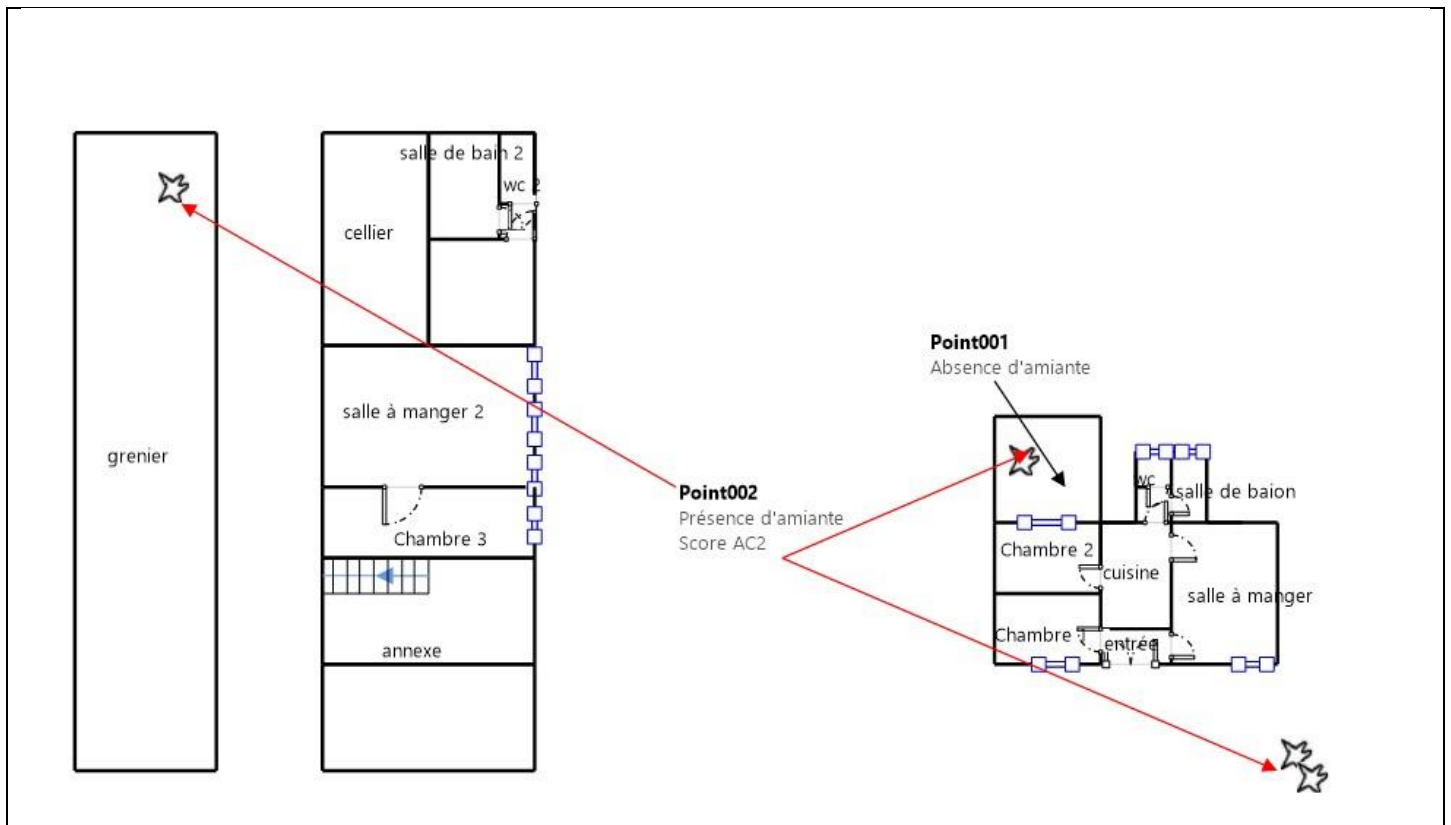
7.1 - Annexe - Schéma de repérage

Localisation	Identifiant + Description	Conclusion (justification)	Etat de conservation** et préconisations*
Abords immédiats, grenier	Identifiant: ZPSO-002 Description: Plaques en fibres-ciment (y compris plaques « sous tuiles ») Liste selon annexe.13-9 du CSP : B	Présence d'amiante (sur justificatif daté)	Matériau dégradé (étendue généralisée) Résultat AC2** Préconisation : Il est recommandé de réaliser une action corrective de second niveau. Recommandation : Prévoir la dépose et l'évacuation des matériaux amiantés par un professionnel du désamiantage

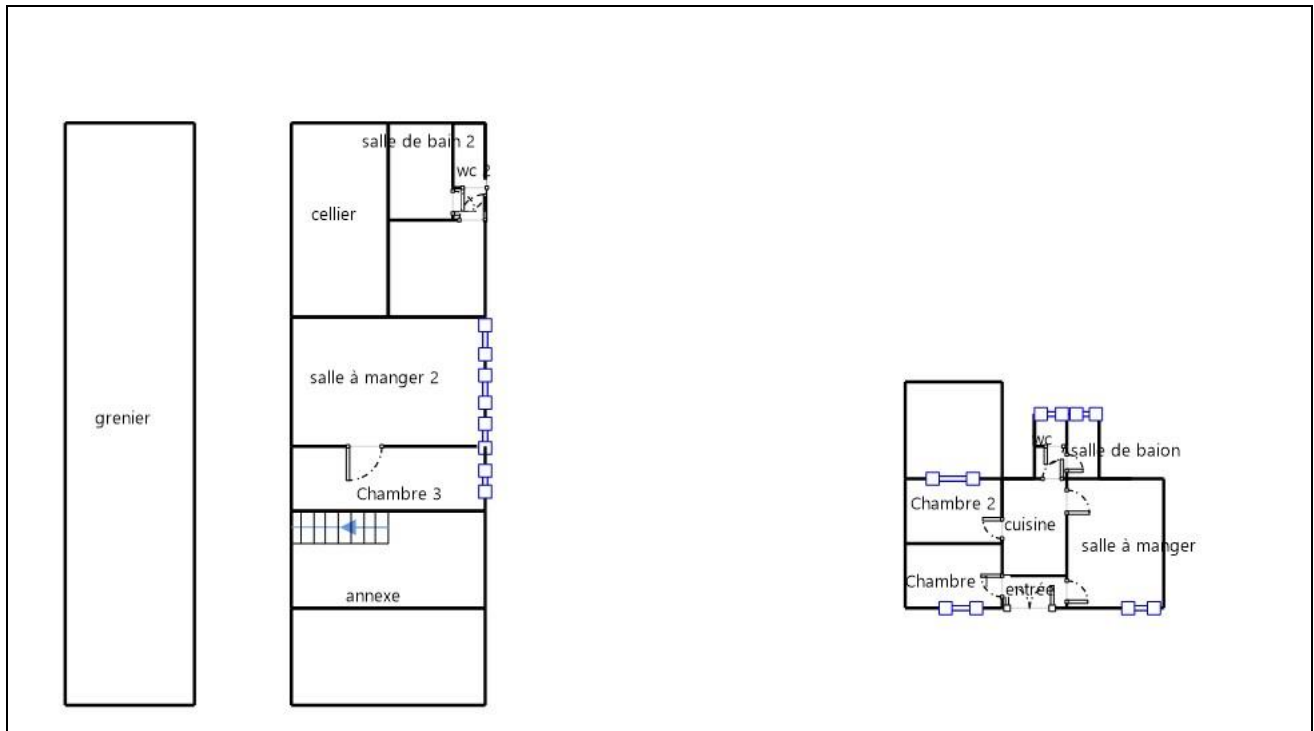
Annexe – Plans – croquis

Localisation	Liste des ouvrages, parties d'ouvrages	Observations et constatations diverses
Général	-	Le présent contrôle ne porte que sur les éléments visibles et accessibles. Les zones situées derrière les doublages des murs et plafonds n'ont pas été visitées par défaut d'accès Maison meublée et annexe encombrée au jour de la visite ne permettant pas un contrôle exhaustif du bâti Il a été repéré des traces d'infestations de larves xylophages
