DOSSIER DE DIAGNOSTICS TECHNIQUES

Référence : CC05G19C

Mission réalisée le 05/07/2019

Maison

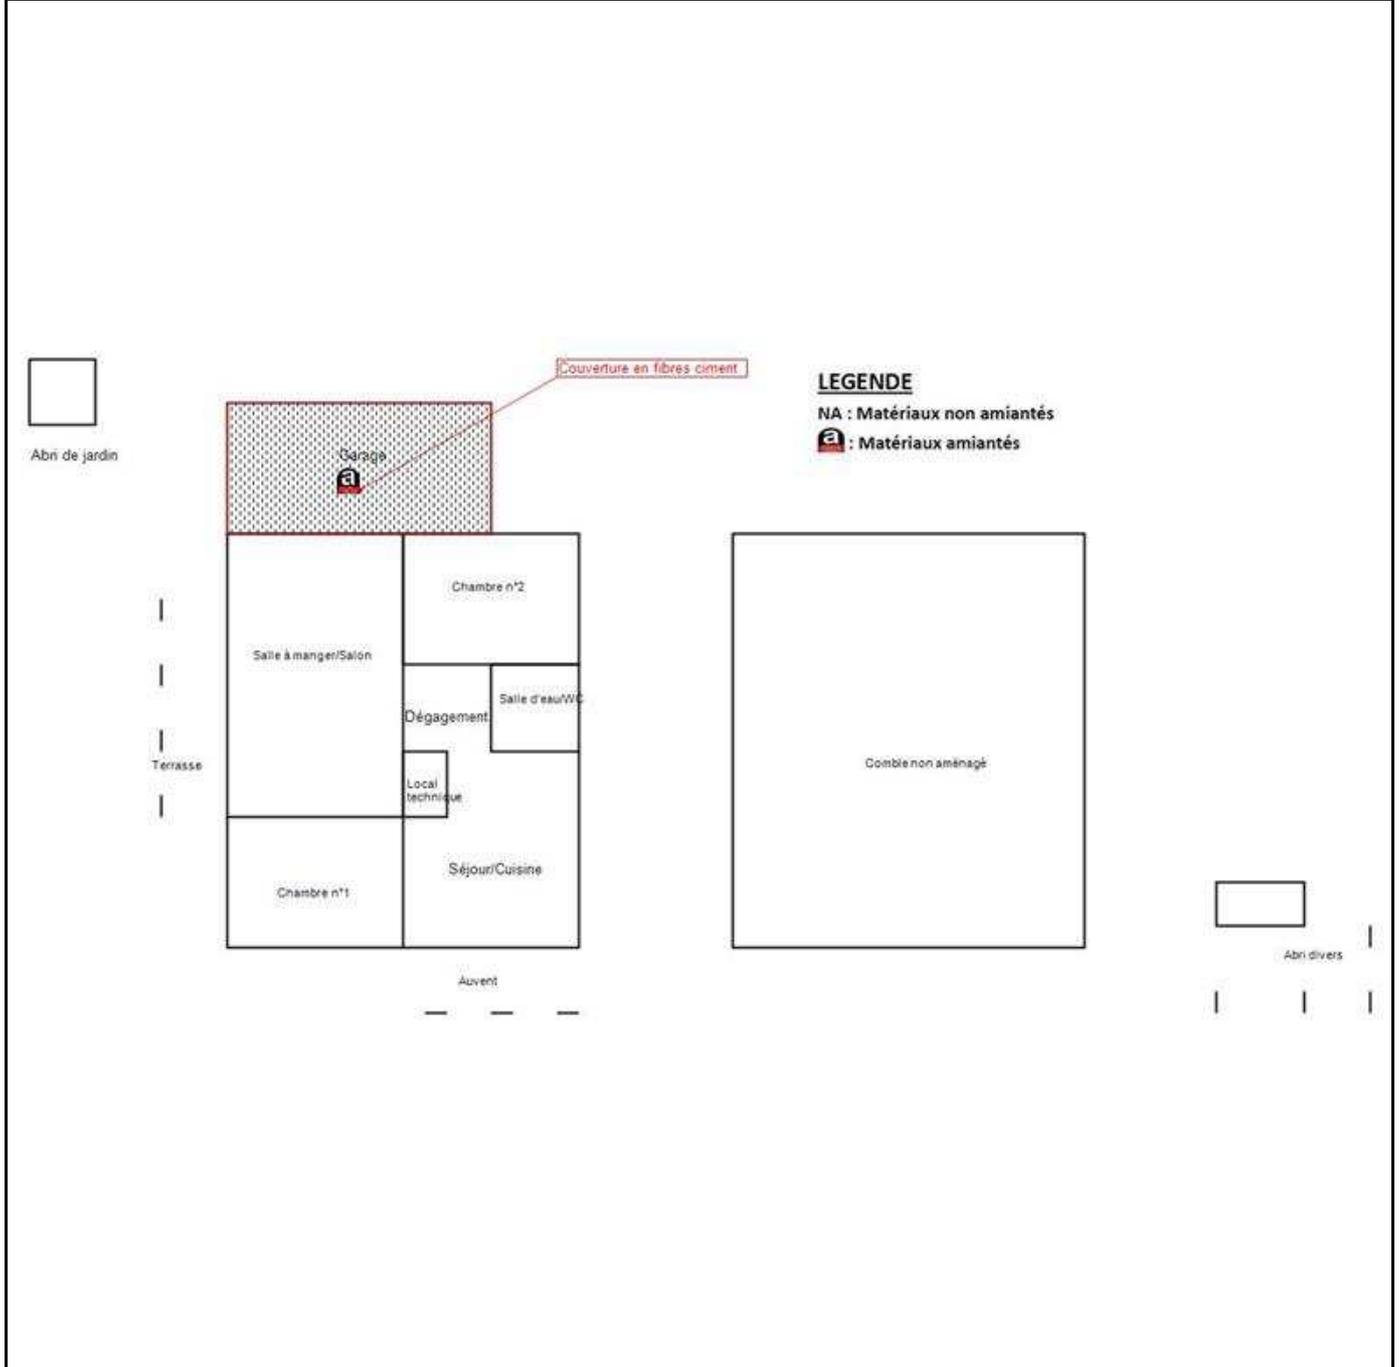
ANNEXE 1 – CROQUIS

N° Local	Local	Etage	Elément	Zone	Matériau / Produit	Méthode	Etat de dégradation	Photo
9	Garage	Dépendances	Couverture	Plafond	Panneaux vissés ou collés	Jugement personnel	MND

PLANCHE DE REPERAGE USUEL			
N° dossier :	CC05G19C		
N° planche :	1/1	Version :	0
		Type :	Croquis
Adresse de l'immeuble :	L'Enclade 32440 CASTELNAU-D'AUZAN		
Origine du plan :	Cabinet de diagnostics		Bâtiment – Niveau :
			Croquis N°1

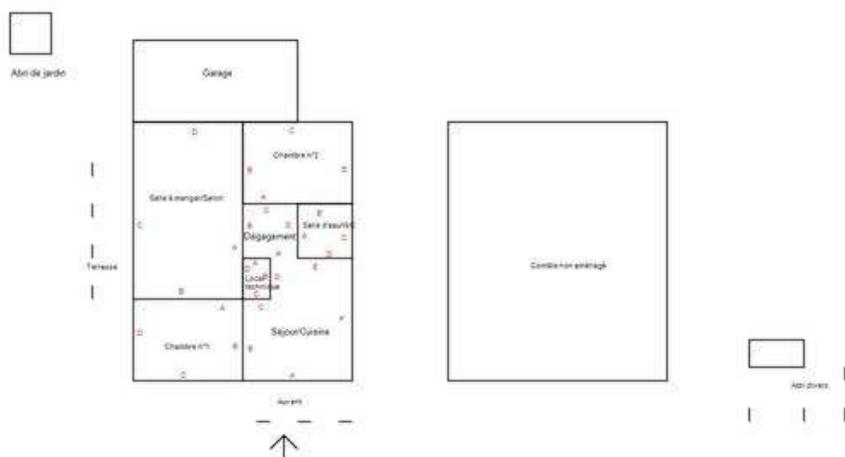
Croquis N°1

5 CROQUIS
