DOSSIER DE DIAGNOSTICS TECHNIQUES

N° de dossier : **2020-SCI-PHOEBUS-4-**

**RAPPORT DE L'ETAT DU BATIMENT RELATIF A LA PRESENCE
DE TERMITES**

**ETAT MENTIONNANT LA PRESENCE OU L'ABSENCE DE MATERIAUX ET PRODUITS
CONTENANT DE L'AMIANTE DANS LES IMMEUBLES BATIS**

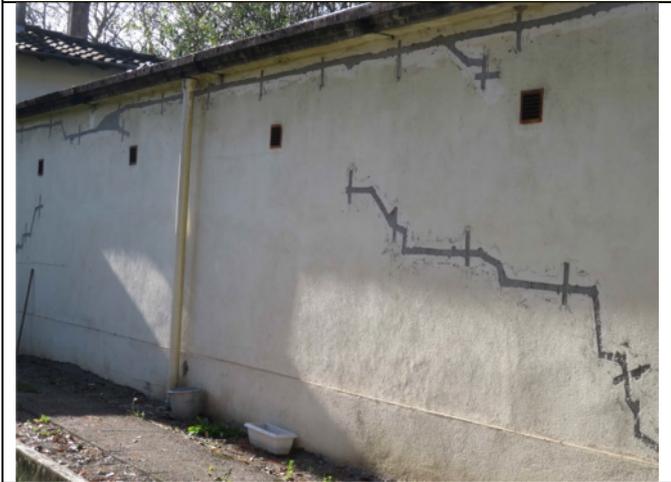
Photo 1	Photo 2

Il a été constaté des fissures sur les murs des garages, rebouchées par de l'enduit.

Fissures horizontales et verticales rebouchées	Toit terrasse garages (vue d' en haut)
Photo 3	Photo 4

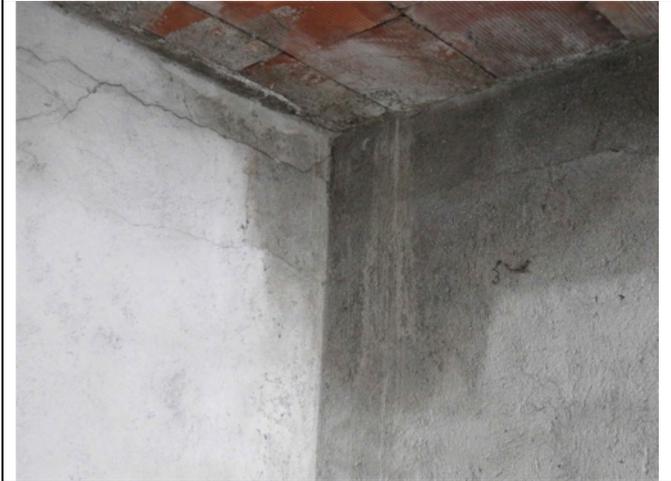
Légère humidité garage n° 11	Légères Fissures intérieures garages

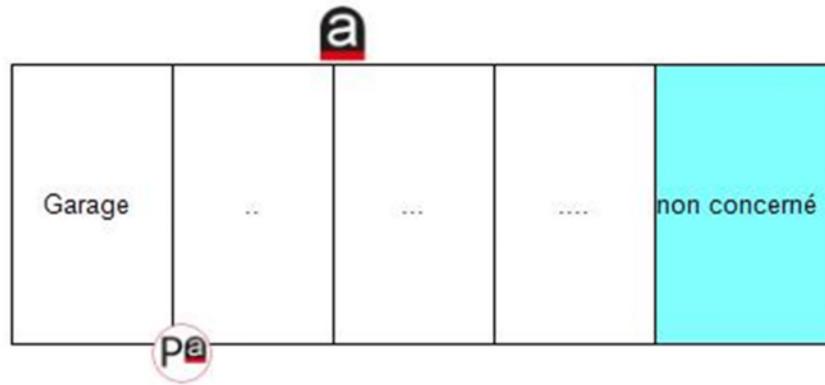
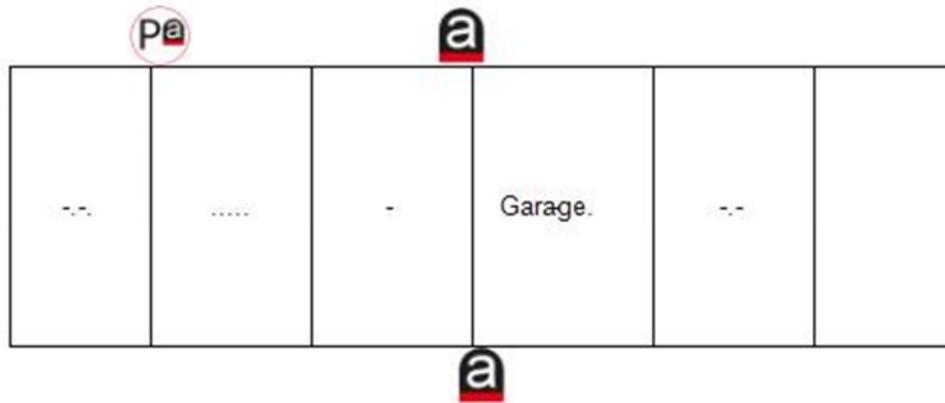
8. SCHÉMA DE LOCALISATION

Pièces	Sol	Murs	Plafond	Autres
6 garages	plancher minéral	Crépi d'intérieur	Hourdis briques	2 Conduits eau pluviales en amiante ciments
4 garages	plancher minéral	Crépi d'intérieur	Hourdis briques	Conduit eau pluviale en amiante ciments

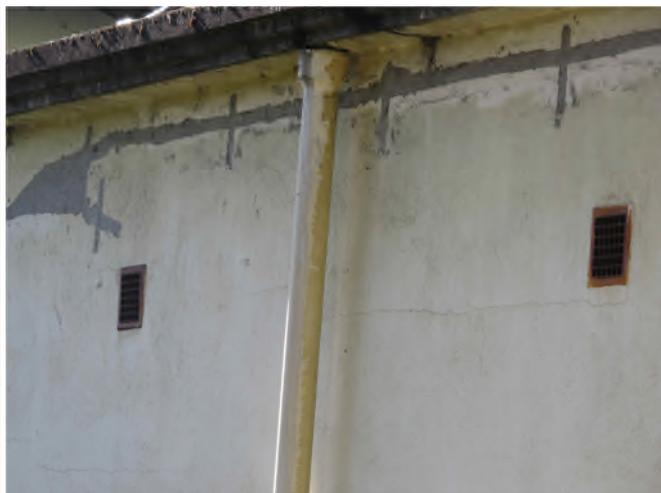
Photographie n°1

Date de chaque repérage	Type de repérage	Matériau ou produit	Désignation	Etat de conservation (1)	Mesures obligatoires (2)
25/11/2020	avant-vente	Conduits de fluide	conduit eau pluvial façades garages	MDP	Evaluation périodique
25/11/2020	avant-vente

Conduit eau pluviale en amiante ciment garages

- contrôler périodiquement que l'état de dégradation des matériaux et produits concernés ne s'aggrave pas et le cas échéant que leur protection demeure en bon état de conservation
- rechercher, le cas échéant, les causes de dégradation et prendre les mesures appropriées pour les supprimer)

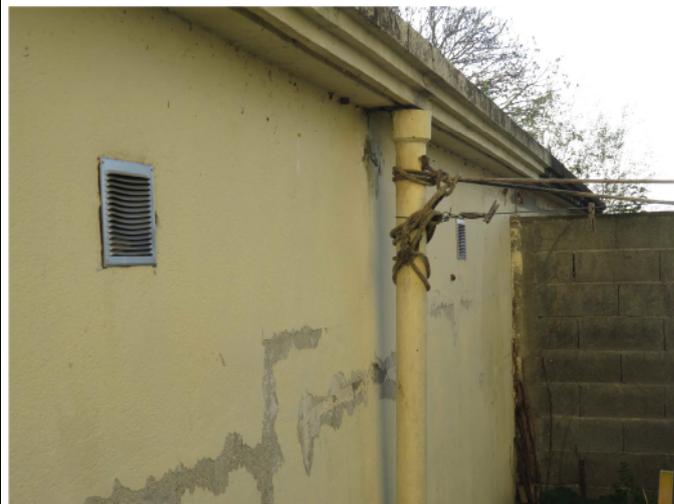
Photographie n°2

Conduit eau pluviale en amiante ciment garages

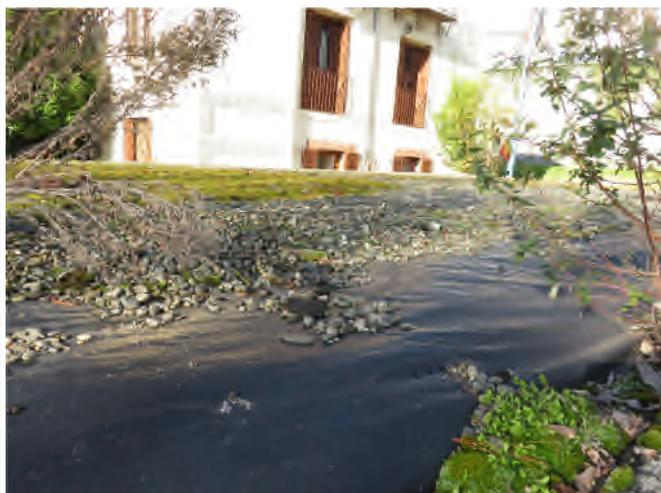
Photographie n°3

Vue toit terrasse garage (gravier et bâche plastique)

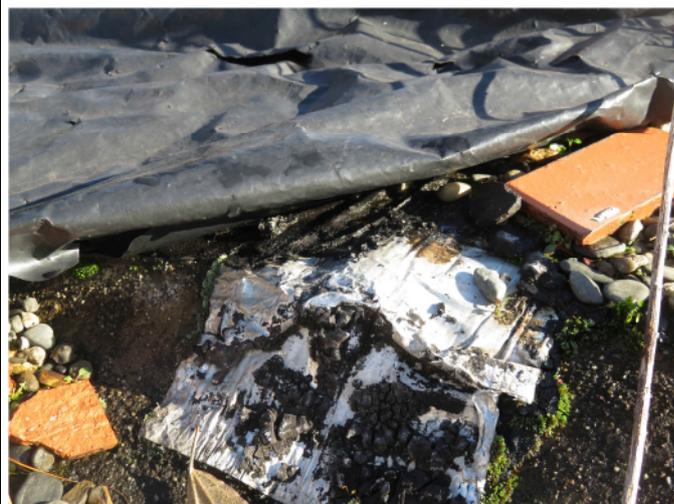
Photographie n°4

Désignation	Composant de la construction	Parties du composant vérifié	Localisation	Numéro de prélèvement ou d'identification	Méthode	Présence amiante		Flocages, calorifugeage, faux plafonds		Autres matériaux	
						Oui	Non	Grille N°	Résultats (1)	Grille N°	Résultats (2)
garages	Conduits de fluide	Conduits en amiante-ciment	façades murs garages extérieur	Aucun prélèvement	Sur jugement de l'opérateur	Oui				1	EP
garages	Planchers toiture garages	Bardeaux bitumineux étanchéité toiture	plancher en sous face bâche plastique et gravier	P001	Analyse en cours

Bardeau bitumineux plancher toiture garage en sous face
bâche plastique et gravier (analyse en cours)
