DOSSIER DE DIAGNOSTICS TECHNIQUES

N° de dossier : **2020-SCI-PHOEBUS-4-2 ETAGE -gauche**

Adresse : 4 Avenue Gaston Phoebus 31800 SAINT GAUDENS
Nature du bien : appartement
Etage : 2ème Etage côté gauche
Lot(s) : NC

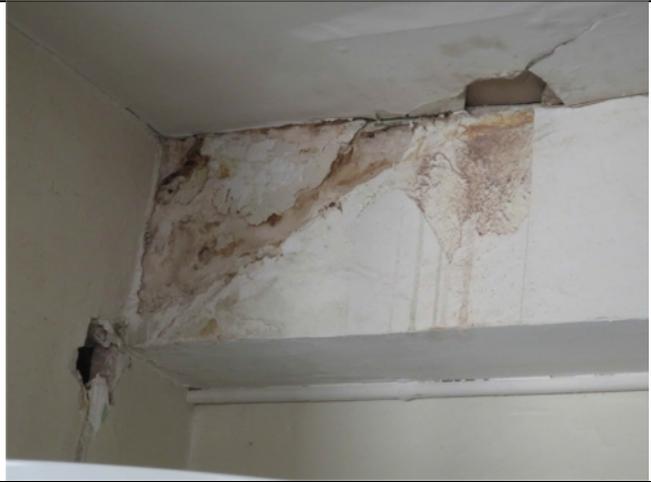
Photo 1	Photo

Traces anciennes insectes à larves xylophages sur parquet.
il a été constaté une infiltration en cours de réparation par l'entreprise BRUNET (plombier)

A photograph showing significant water damage on a white ceiling. The damage is characterized by large, irregular brown stains and areas where the ceiling material has been removed or is peeling away, revealing a darker substrate. The damage is concentrated in the upper part of the frame, near the corner of the room.	
Infiltration et réparation en cours plafond salle de bains

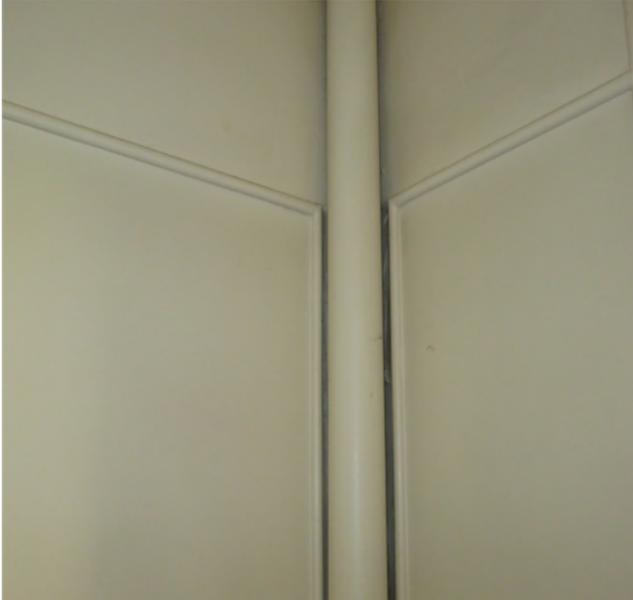
Conduit en amiante ciment salle de bains

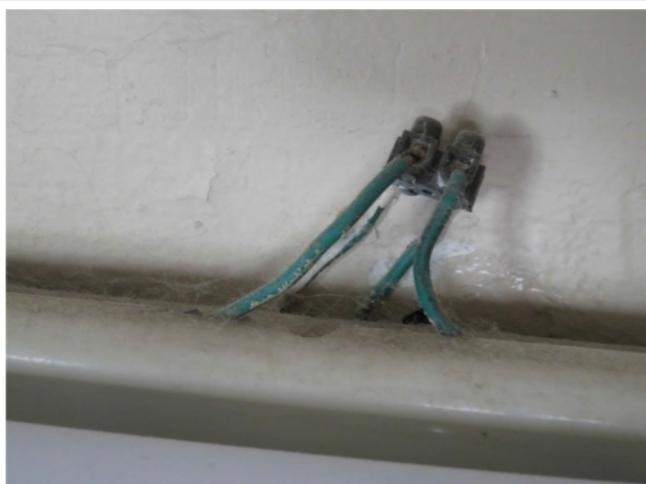
Photo 1

Connexion non protégé salle de bains

L'installation intérieure d'électricité comporte une ou des anomalies. Il est recommandé au propriétaire de les supprimer en consultant dans les meilleurs délais un installateur électricien qualifié afin d'éliminer les dangers qu'elle(s) présente(nt).

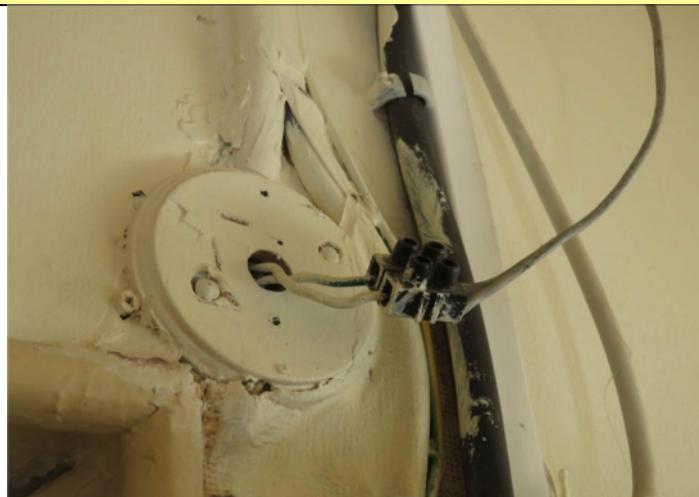
Photo 2

Connexion entrée non protégé

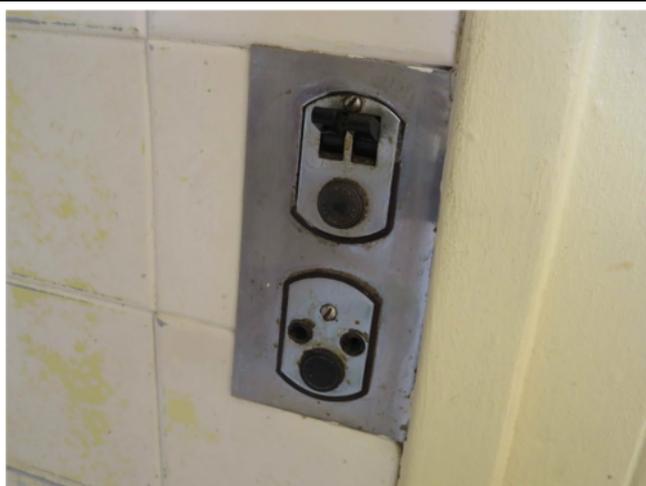
Photo 3

Interrupteur et prises avec façades métalliques et fusibles intégrés, prise sans broche de terre, non obturé et sans puits

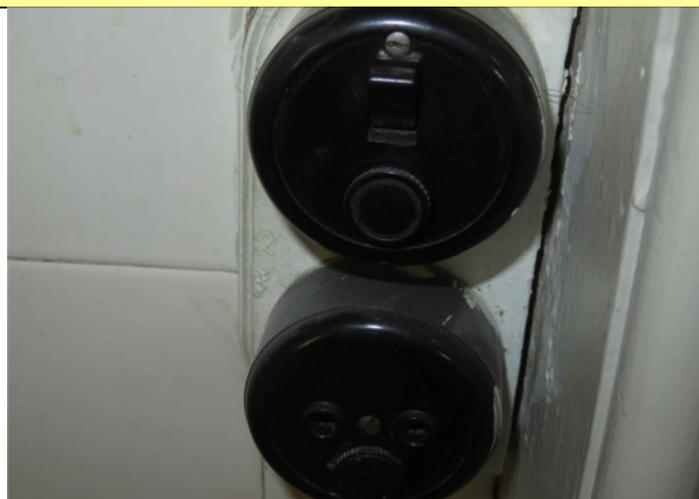
Photo 4

Interrupteur et prises avec fusibles intégrés, prise sans broche de terre, non obturé et sans puits
