DOSSIER DE DIAGNOSTICS TECHNIQUES

Référence : EG06119A

Mission réalisée le 06/09/2019

Maison Sud
15 rue Carrerot
65360 MOMÈRES

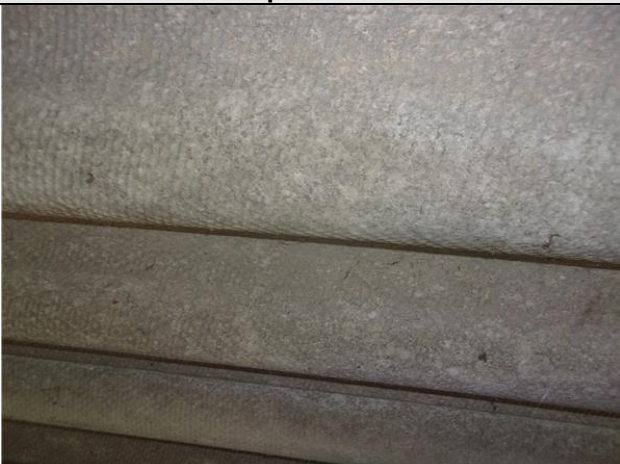
Rapport N° : EG06I19A A

ELEMENT : Couverture		
Nom du client	Numéro de dossier	Pièce ou local
Succession COADEBEZ Représentée par Mme COADEBEZ Sylvie	EG06I19A	RDC - Abri jardin
Matériau	Date de prélèvement	Nom de l'opérateur
Plaques en fibres-ciment		GUILHOT Edouard
Localisation	Résultat	
Couverture - Plafond	Présence d'amiante	
Résultat de la grille d'évaluation		
Evaluation périodique		
Emplacement

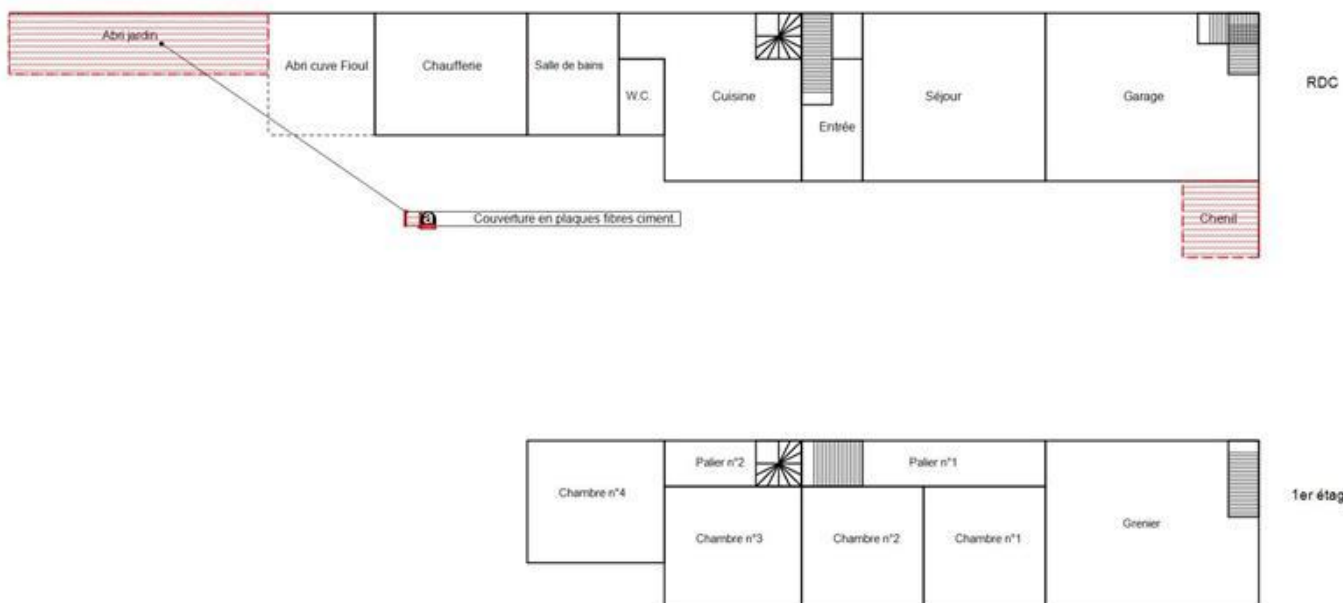
PLANCHE DE REPERAGE USUEL				Adresse de l'immeuble :	de	Maison côté Sud 15 rue Carrerot 65360 MOMÈRES
N° dossier :	EG06119A					
N° planche :	1/1	Version :	0	Type :	Croquis	
Origine du plan :	Cabinet de diagnostics			Bâtiment – Niveau :	Croquis N°1

N° Local	Local / Partie d'immeuble	Etage	Elément	Zone	Matériau / Produit	Présence	Critère de décision	Etat de dégradation	Obligation / Préconisation
1	Abri jardin	RDC	Couverture	Plafond	Plaques en fibres-ciment	A	Jugement personnel	MD	EP
5	Chenil	RDC	Couverture	Plafond	Plaques en fibres-ciment	A	Jugement personnel	MD	EP

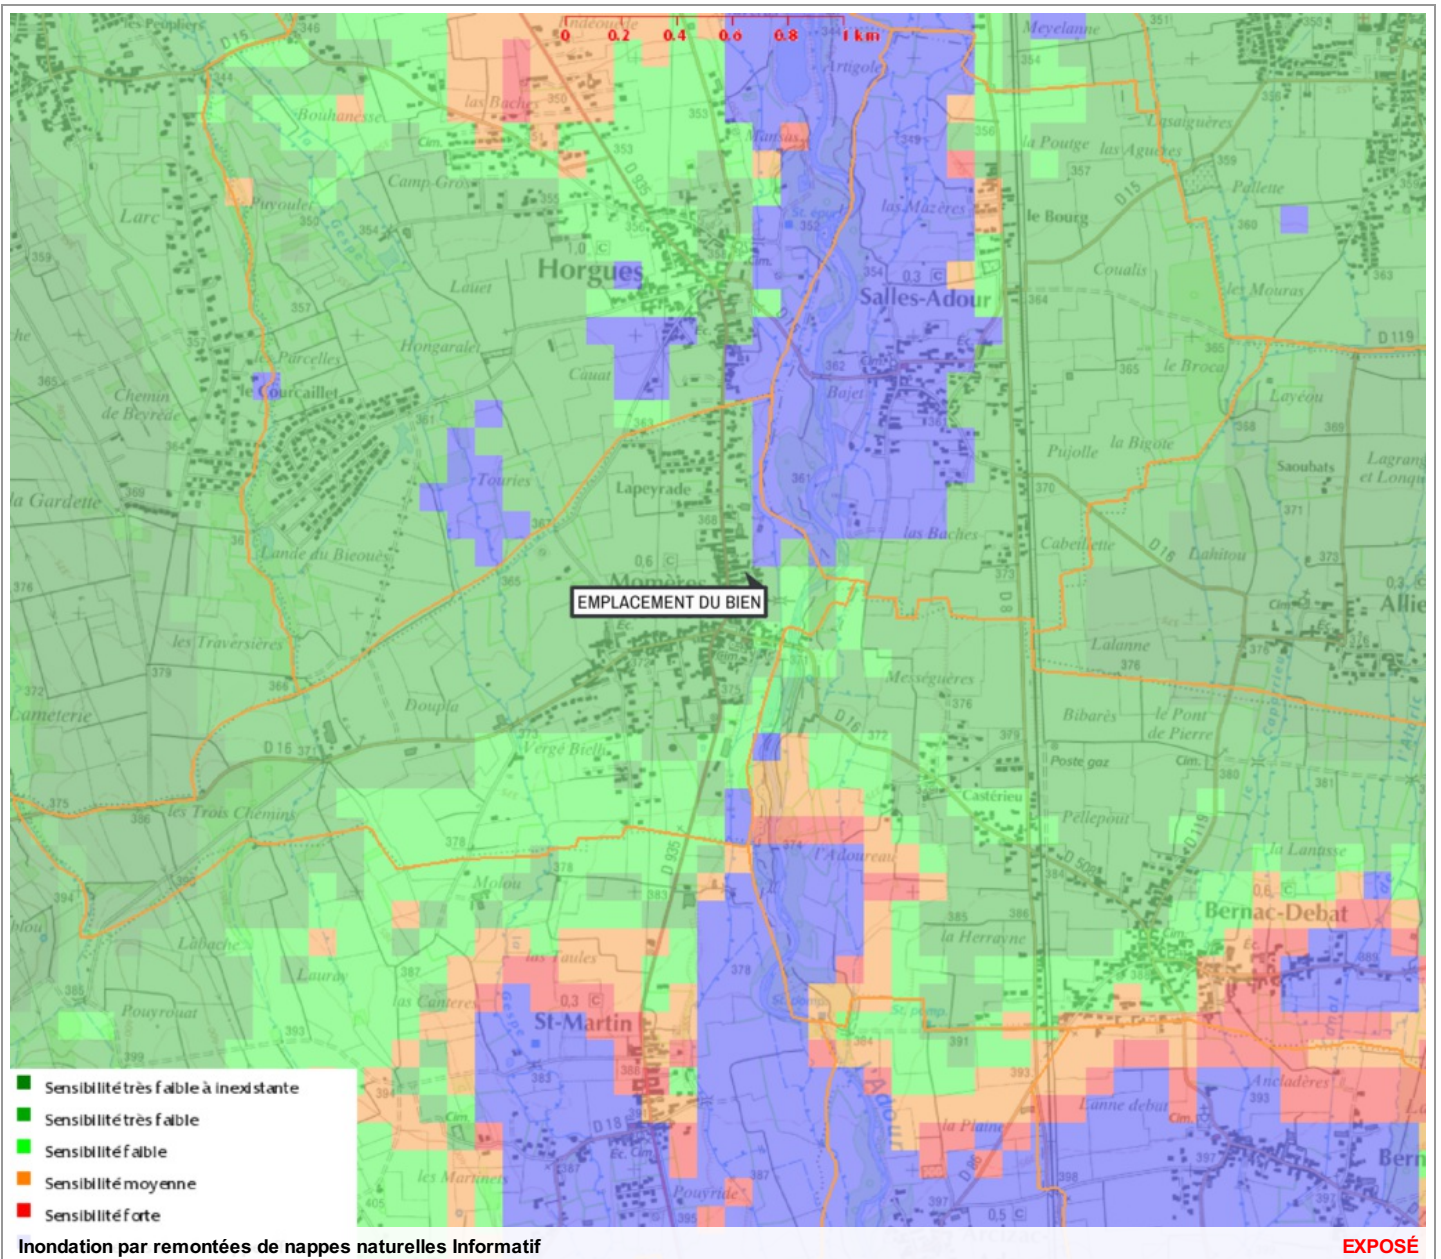
Inondation par remontées de nappes naturelles

- Sensibilité très faible à inexistante
- Sensibilité très faible
- Sensibilité faible
- Sensibilité moyenne
- Sensibilité forte
- Sensibilité très élevée, nappe affleurante

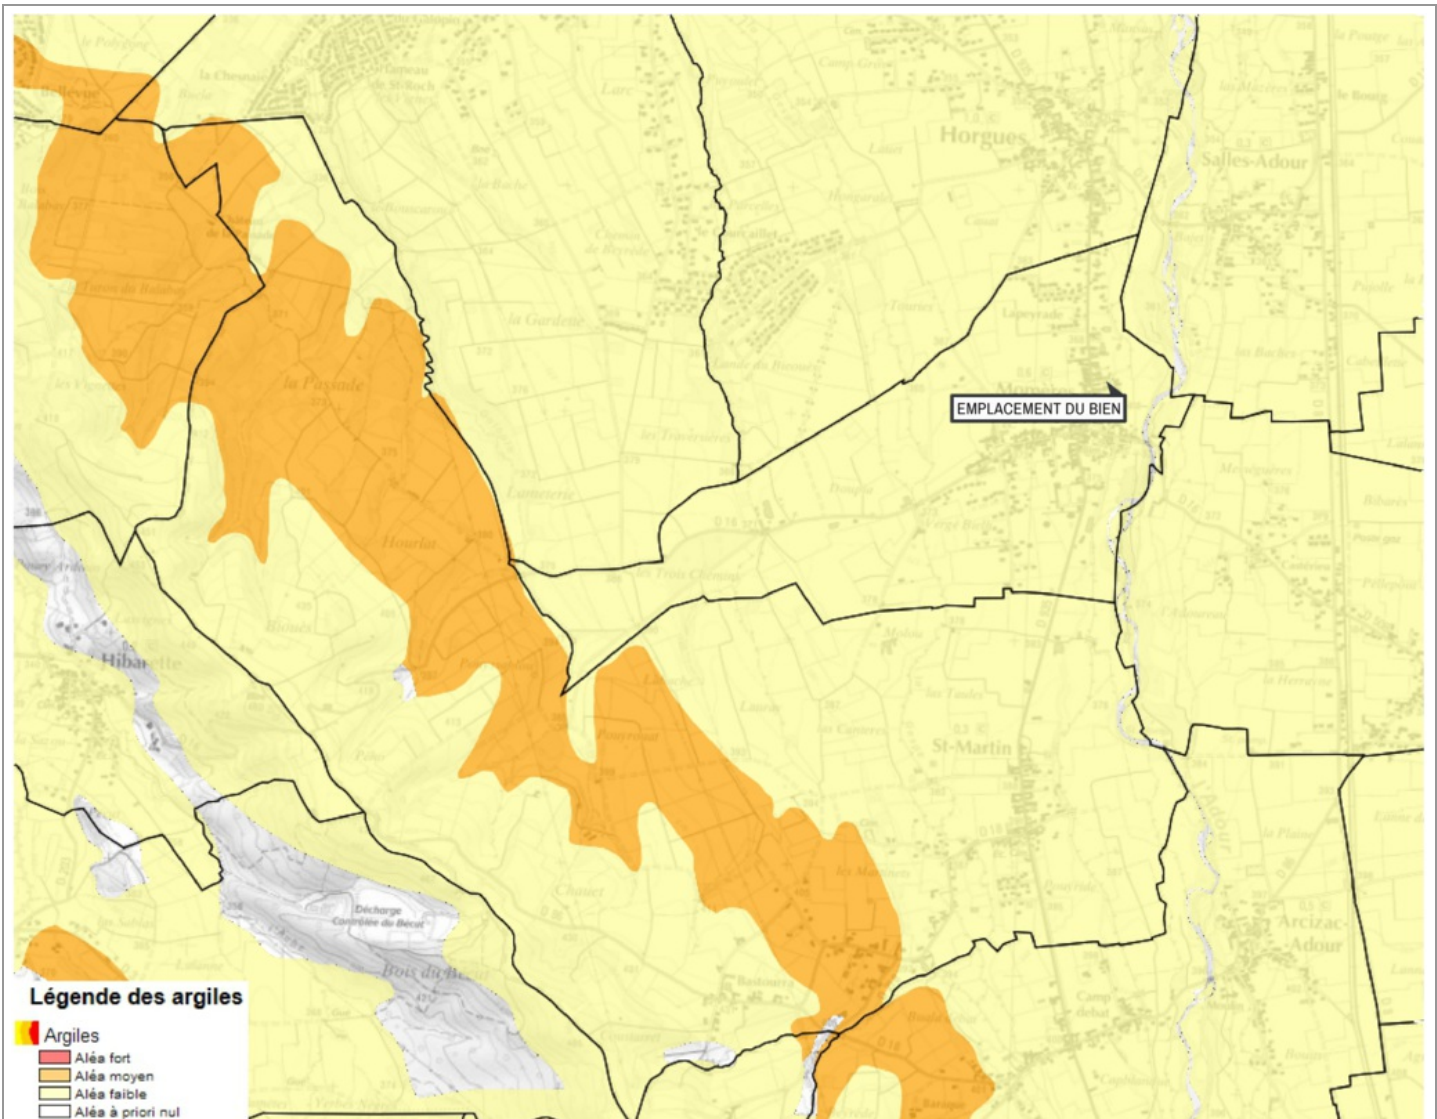
Mouvement de terrain Argile Informatif
