DOSSIER DE DIAGNOSTICS TECHNIQUES

Référence : EG06119B

Mission réalisée le 06/09/2019

Maison côté Rue
15 rue Carrerot
65360 MOMÈRES

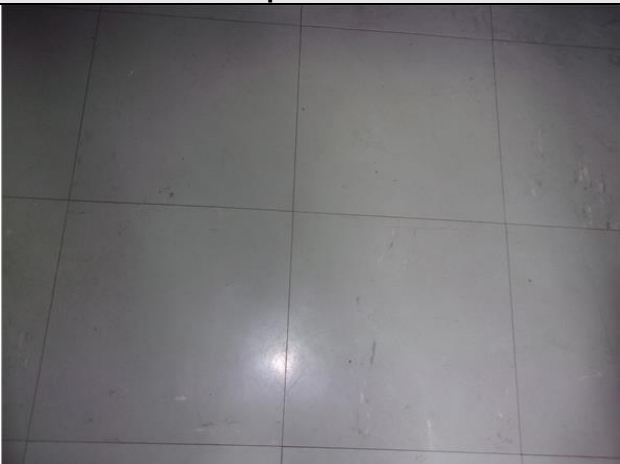
ELEMENT : Dallage		
Nom du client	Numéro de dossier	Pièce ou local
COADEBEZ, représentée par Mme COADEBEZ Sylvie	EG06I19B	RDC - Chambre n°1
Matériau	Date de prélèvement	Nom de l'opérateur
Dalles de sol		GUILHOT Edouard
Localisation	Résultat	
Dallage - Sol	Présence d'amiante	
Résultat de la grille d'évaluation		
Evaluation périodique		
Emplacement

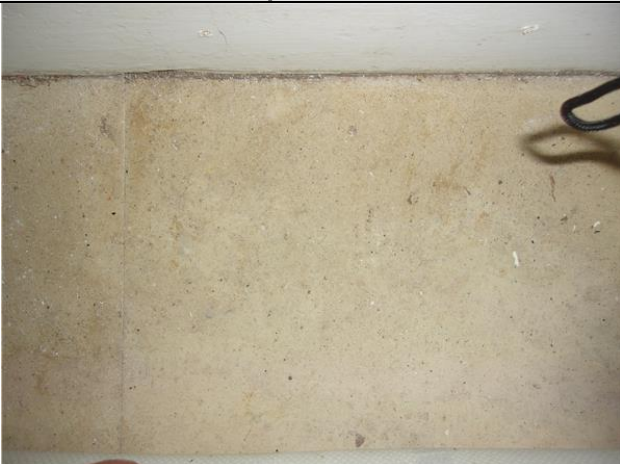
ELEMENT : Dallage		
Nom du client	Numéro de dossier	Pièce ou local
COADEBEZ, représentée par Mme COADEBEZ Sylvie	EG06I19B	RDC - Chambre n°2
Matériau	Date de prélèvement	Nom de l'opérateur
Dalles de sol		GUILHOT Edouard
Localisation	Résultat	
Dallage - Sol	Présence d'amiante	
Résultat de la grille d'évaluation		
Evaluation périodique		
Emplacement

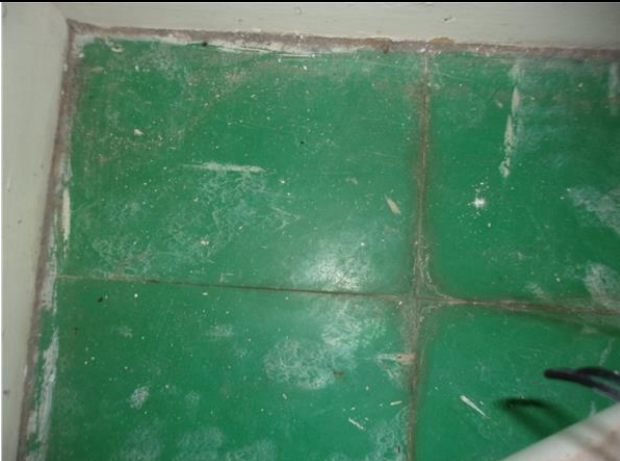
ELEMENT : Dallage		
Nom du client	Numéro de dossier	Pièce ou local
COADEBEZ, représentée par Mme COADEBEZ Sylvie	EG06119B	RDC - Chambre n°3
Matériau	Date de prélèvement	Nom de l'opérateur
Dalles de sol		GUILHOT Edouard
Localisation		Résultat
Dallage - Sol		Présence d'amiante
Résultat de la grille d'évaluation		
Evaluation périodique		
Emplacement

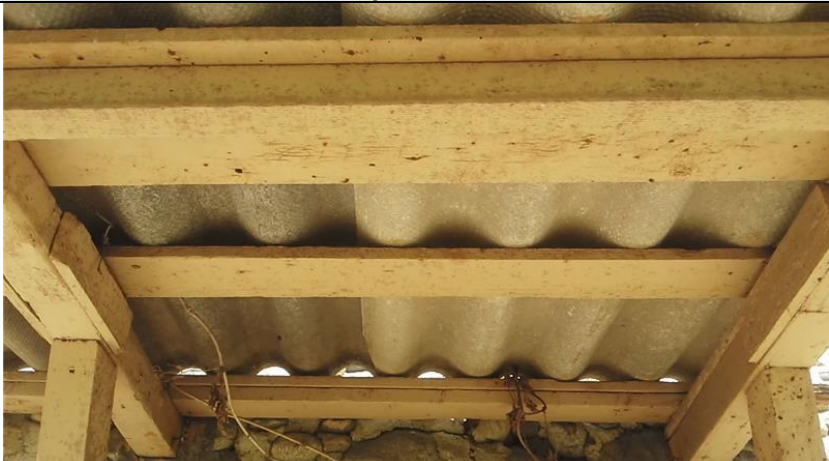
ELEMENT : Couverture au dessus de la porte		
Nom du client	Numéro de dossier	Pièce ou local
COADEBEZ, représentée par Mme COADEBEZ Sylvie	EG06119B	RDC - Grange
Matériau	Date de prélèvement	Nom de l'opérateur
Plaques en fibres-ciment		GUILHOT Edouard
Localisation		Résultat
Couverture au dessus de la porte - Élément extérieur		Présence d'amiante
Emplacement

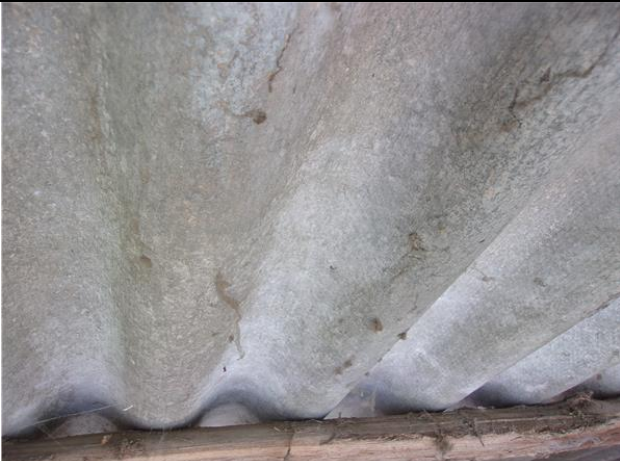
N° Local	Local	Etage	Elément	Zone	Matériau / Produit	Méthode	Etat de dégradation	Photo
1	Poulailler	RDC	Couverture	Plafond	Plaques en fibres-ciment	Jugement personnel	MD

ELEMENT : Couverture		
Nom du client	Numéro de dossier	Pièce ou local
COADEBEZ, représentée par Mme COADEBEZ Sylvie	EG06119B	RDC - Poulailler
Matériau	Date de prélèvement	Nom de l'opérateur
Plaques en fibres-ciment		GUILHOT Edouard
Localisation		Résultat
Couverture - Plafond		Présence d'amiante
Résultat de la grille d'évaluation		
Evaluation périodique		
Emplacement

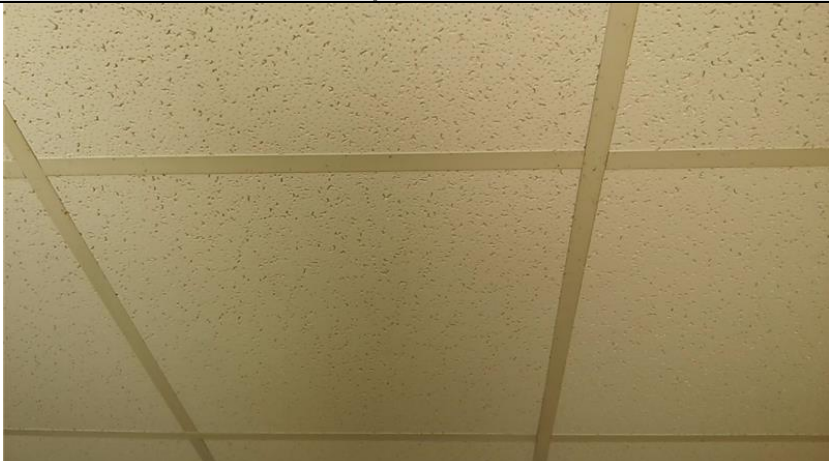
ELEMENT : Faux-plafond		
Nom du client	Numéro de dossier	Pièce ou local
COADEBEZ, représentée par Mme COADEBEZ Sylvie	EG06119B	RDC - Cuisine d'été
Matériau	Date de prélèvement	Nom de l'opérateur
Dalles de faux-plafond		GUILHOT Edouard
Localisation		Résultat
Faux-plafond - Plafond		absence d'amiante
Emplacement

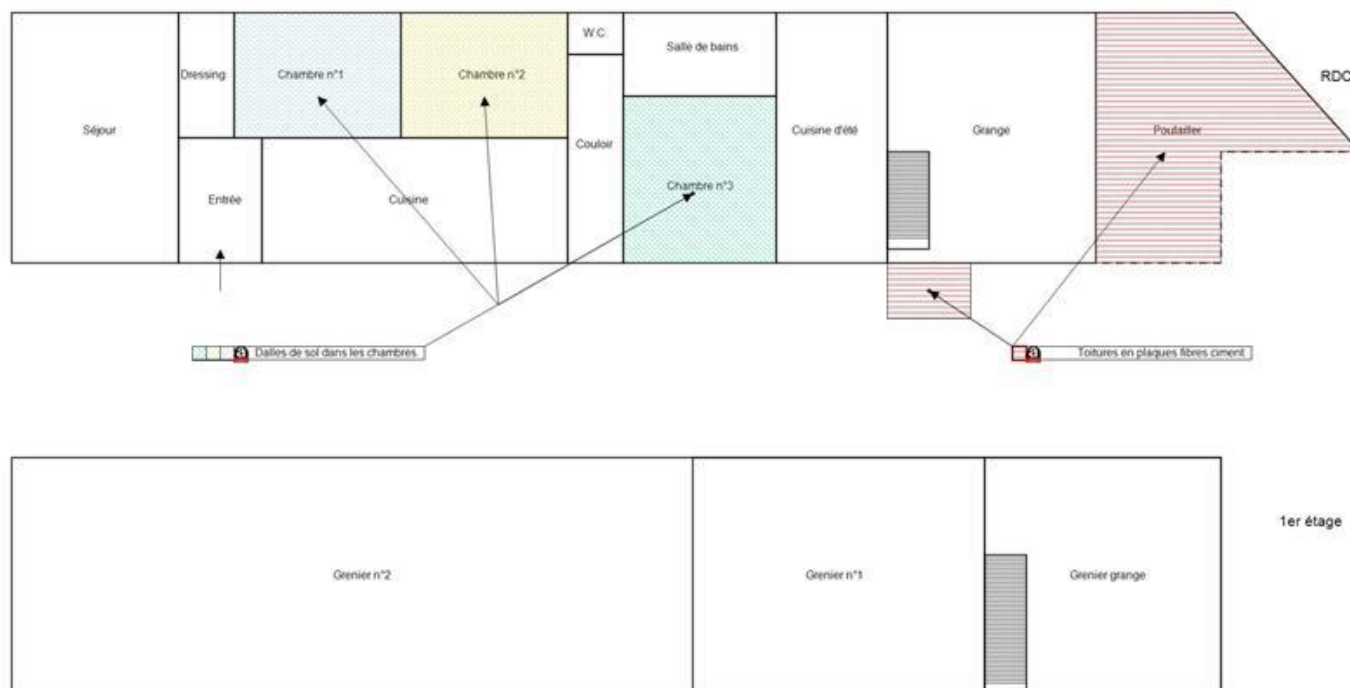
ANNEXE 2 – CROQUIS

PLANCHE DE REPERAGE USUEL				Adresse de l'immeuble :	de	Maison côté Rue 15 rue Carrerot 65360 MOMÈRES
N° dossier :	EG06119B					
N° planche :	1/1	Version :	0	Type :	Croquis	
Origine du plan :				Cabinet de diagnostics
