Dossier Technique Immobilier

Numéro de dossier : **20/07/Delbergue/1193**

Adresse :**7 chemin des myrtes (530 (app) 521 (cave) 507 (gge))**

Etat de l'Installation Interieure d'Electricité

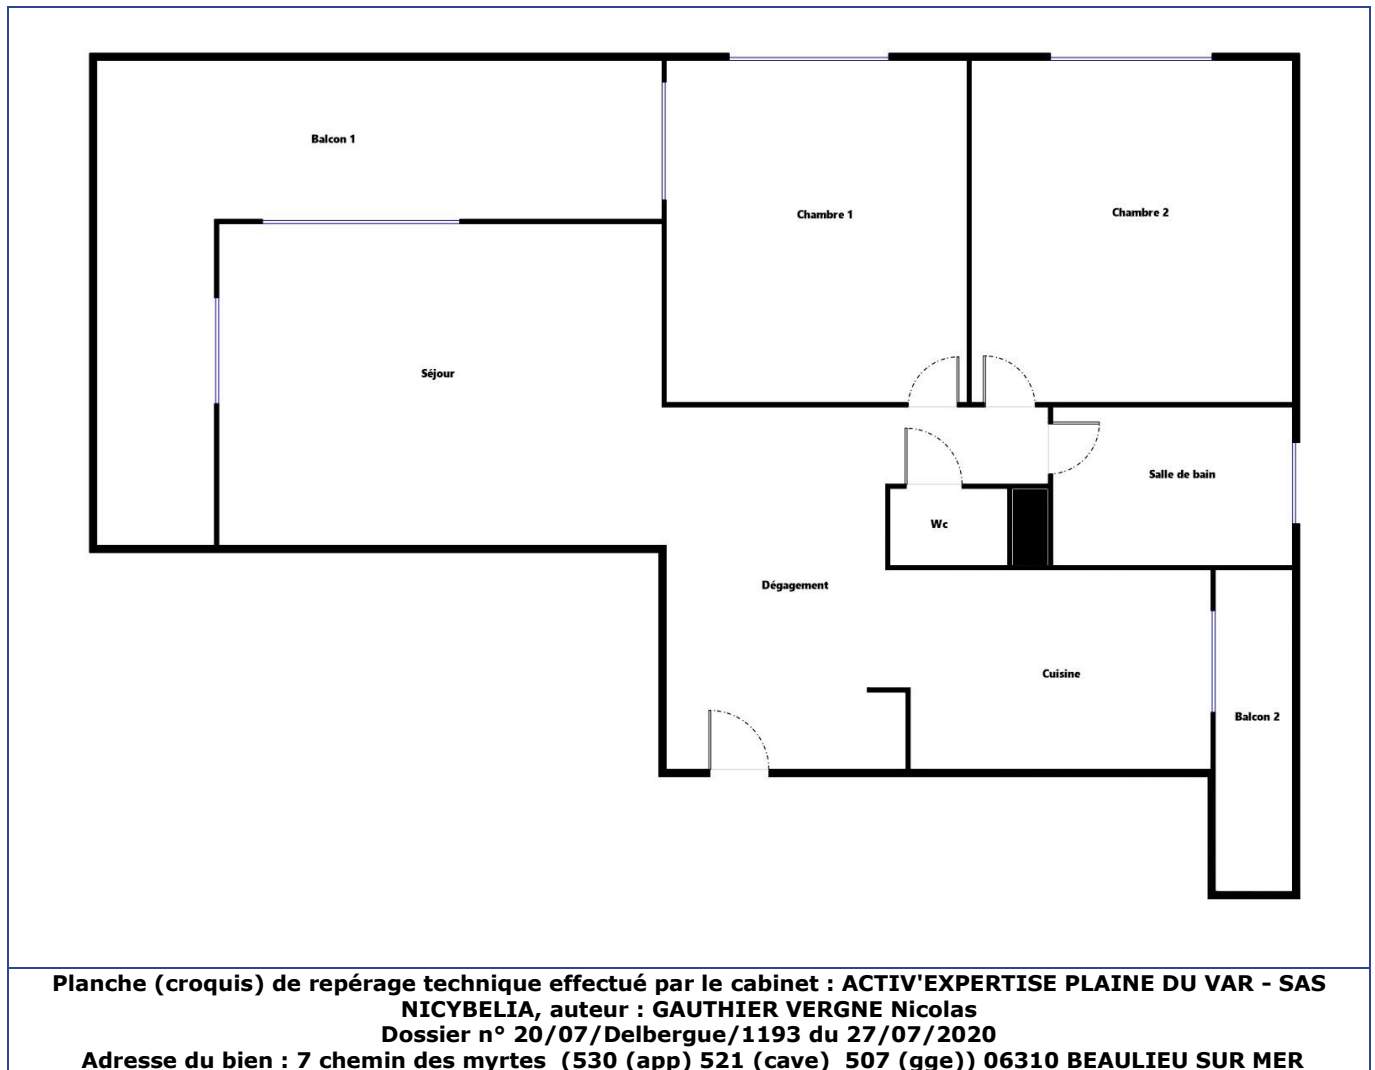
7.1 - Annexe - Schéma de repérage

Conduit en fibro-ciment

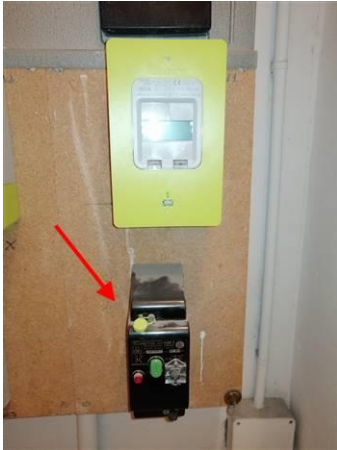
Photo PhEle001

Libellé de l'anomalie : Le dispositif assurant la coupure d'urgence n'est pas situé à l'intérieur du logement ou dans un emplacement accessible directement depuis le logement.

Commentaire : DANS LES PARTIES COMMUNES

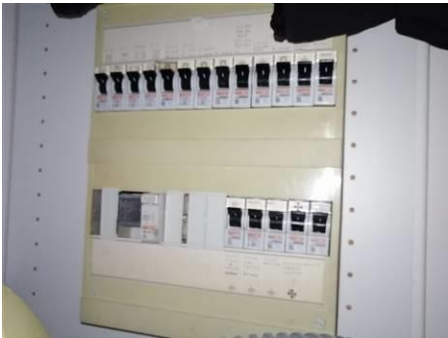
Photo n° PhEle002

B11 a3 Il n'y a aucun dispositif différentiel à haute sensibilité inf. ou égal à 30 mA.

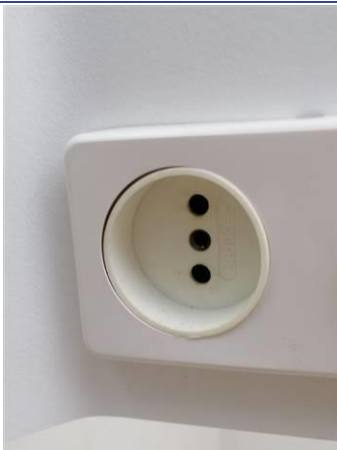
Photo PhEle003

Libellé de l'anomalie : Au moins un socle de prise de courant ne comporte pas de broche de terre.

Commentaire : PRISE SDB

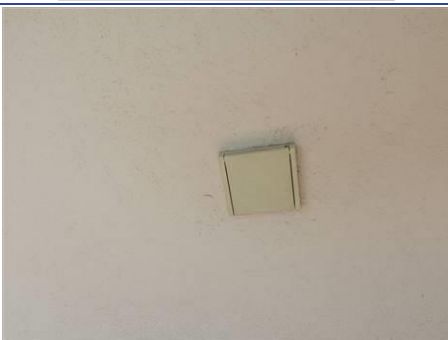
Photo PhEle004

Libellé de l'anomalie : Au moins un socle de prise de courant placé à l'extérieur n'est pas protégé par un dispositif différentiel à haute sensibilité = 30 mA.

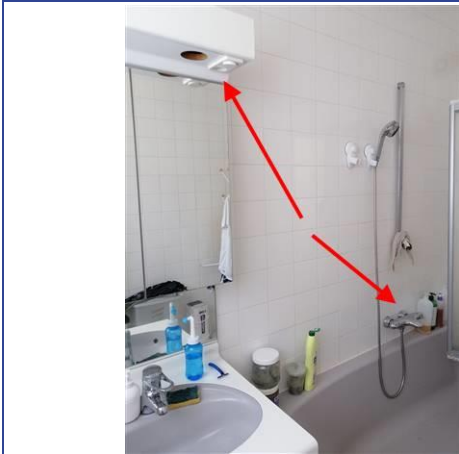
Photo PhEle005

Libellé de l'anomalie : Local contenant une baignoire ou une douche : l'installation électrique ne répond pas aux prescriptions particulières appliquées à ce local (adéquation entre l'emplacement où est installé le matériel électrique et les caractéristiques de ce dernier – respect des règles de protection contre les chocs électriques liées aux zones).

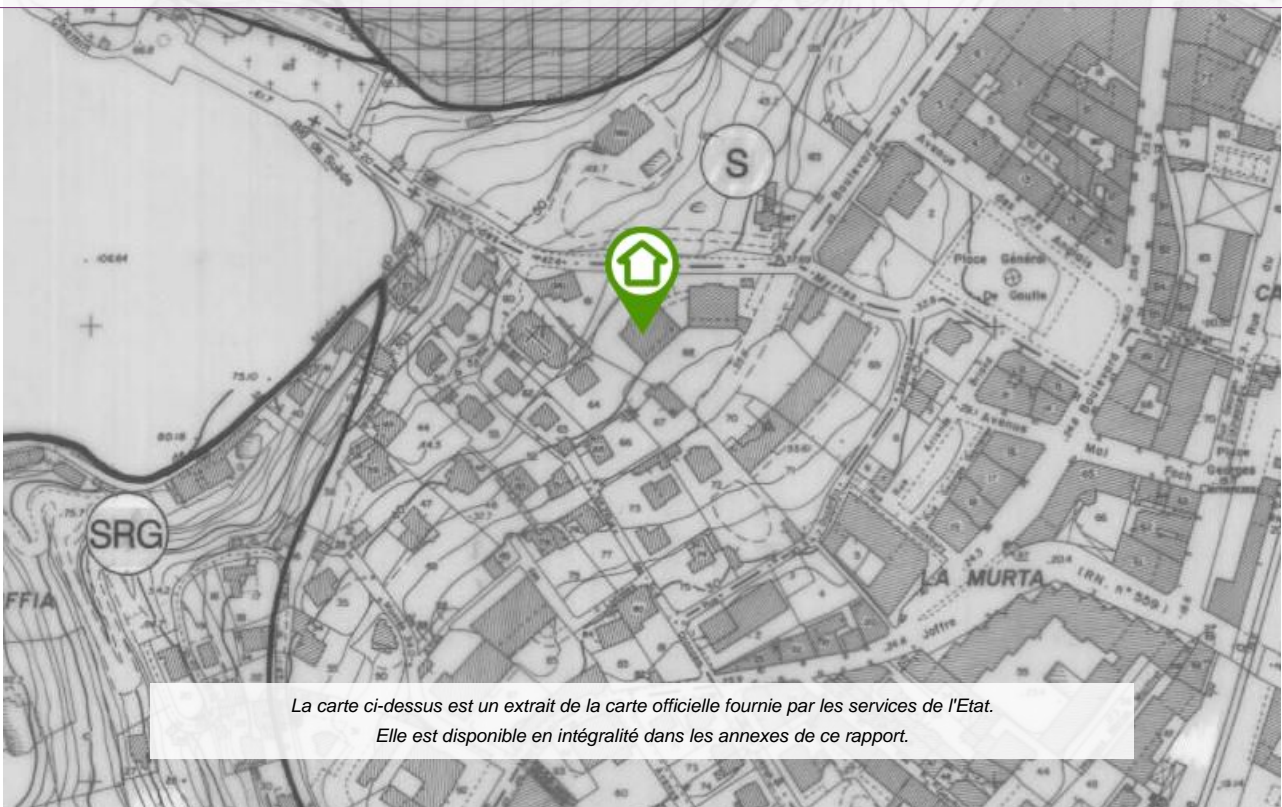
*La carte ci-dessus est un extrait de la carte officielle fournie par les services de l'Etat.
Elle est disponible en intégralité dans les annexes de ce rapport.*

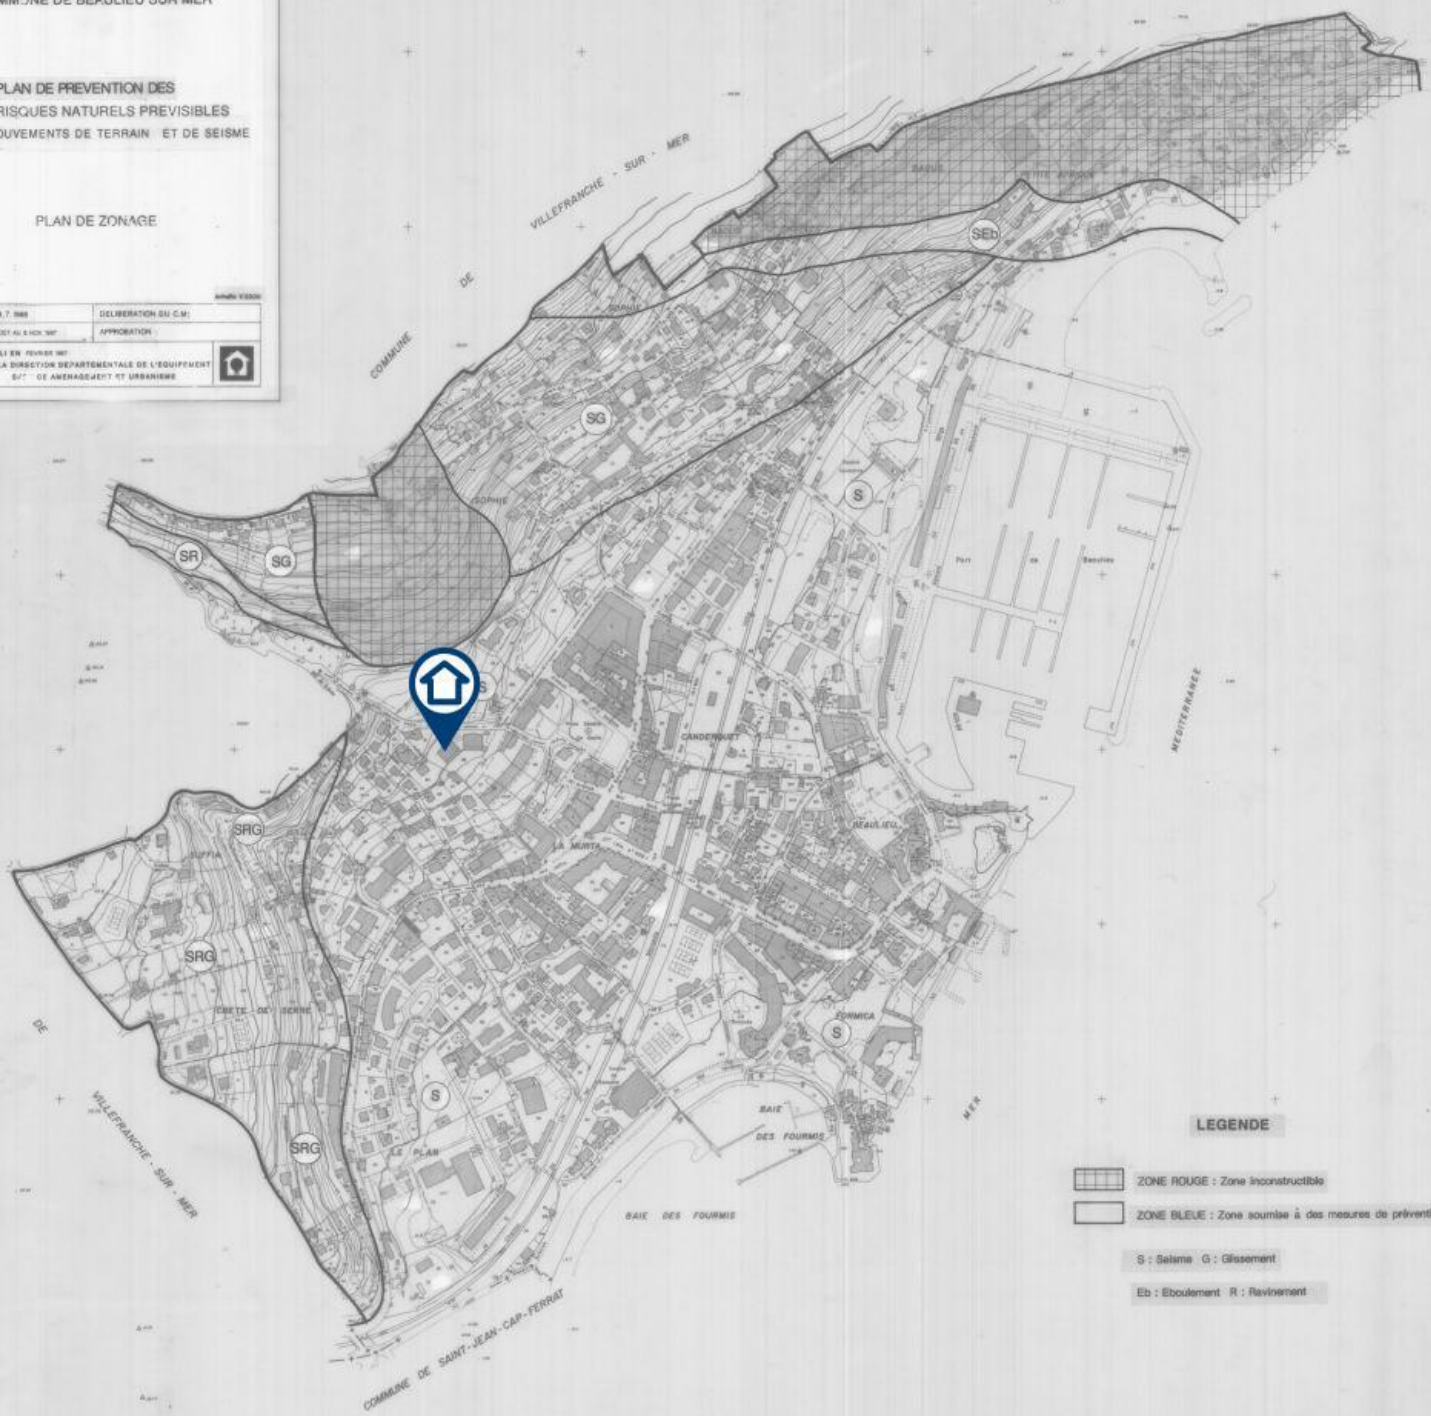
PLAN DE ZONAGE

ZONE BLEUE : Zone soumise à des mesures de prévention
- S : Sismicité G : Glissement
- Eb : Eboulement R : Ravinement
