Dossier Technique Immobilier

Numéro de dossier : 20/IMO/3287

Date du repérage : 14/09/2020

Désignation du ou des bâtiments	Désignation du propriétaire
<p><i>Localisation du ou des bâtiments :</i> Département : ... Haute-Garonne Adresse : Barat Commune : 31160 CHEIN-DESSUS</p> <p>Désignation et situation du ou des lot(s) de copropriété : Ce bien ne fait pas partie d'une copropriété</p> <p>Périmètre de repérage : Maison et annexes</p>	<p><i>Désignation du client :</i> Nom et prénom : ... Mr et Mme MARTIN Adresse : Barat 31160 CHEIN-DESSUS</p>

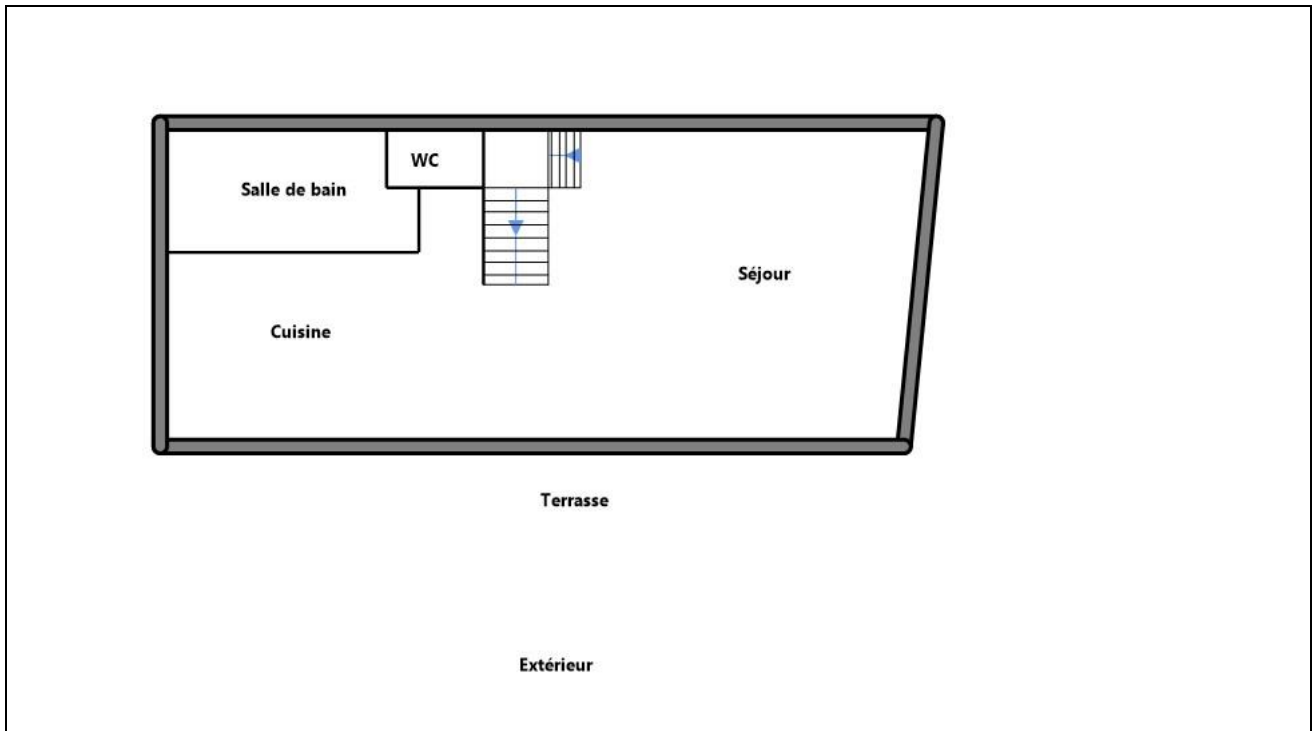
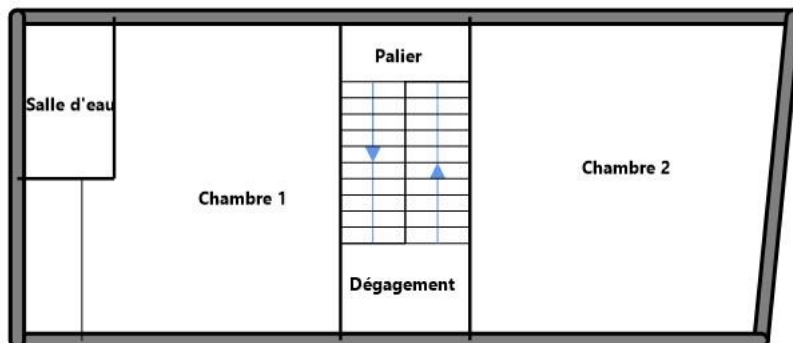
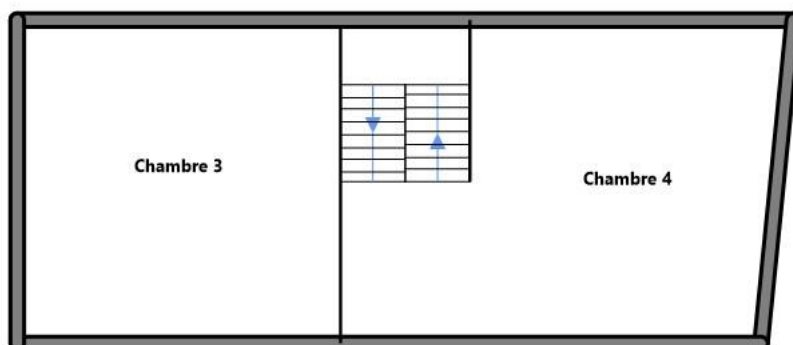
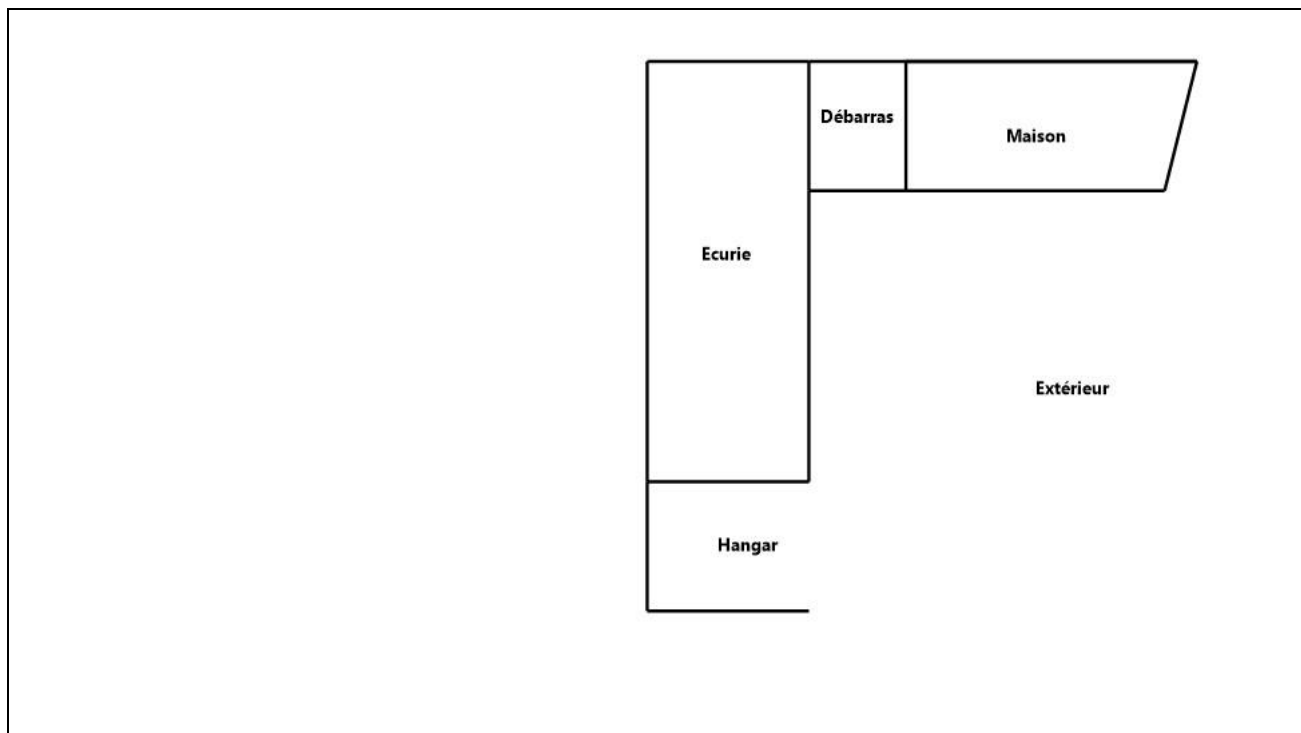
Annexe – Croquis de repérage

Localisation	Liste des ouvrages, parties d'ouvrages	Observations et constatations diverses
Général	-	Les zones situées derrière les doublages des murs et plafonds n'ont pas été visitées par défaut d'accès
Chambre 3; Chambre 4; Ecurie; Hangar	Ameublement, Boiseries, Menuiserie, Murs, Poutres	Anciennes traces d'infestations xylophages
