DOSSIER DE DIAGNOSTICS TECHNIQUES

Référence : TG06F16B

Appartement Niveau 3 A droite en haut de
l'escalier et 1er porte à gauche
Résidence de France
8 rue du Général Leclerc
65400 ARGELÈS-GAZOST

RAPPORT N° TG06F16B

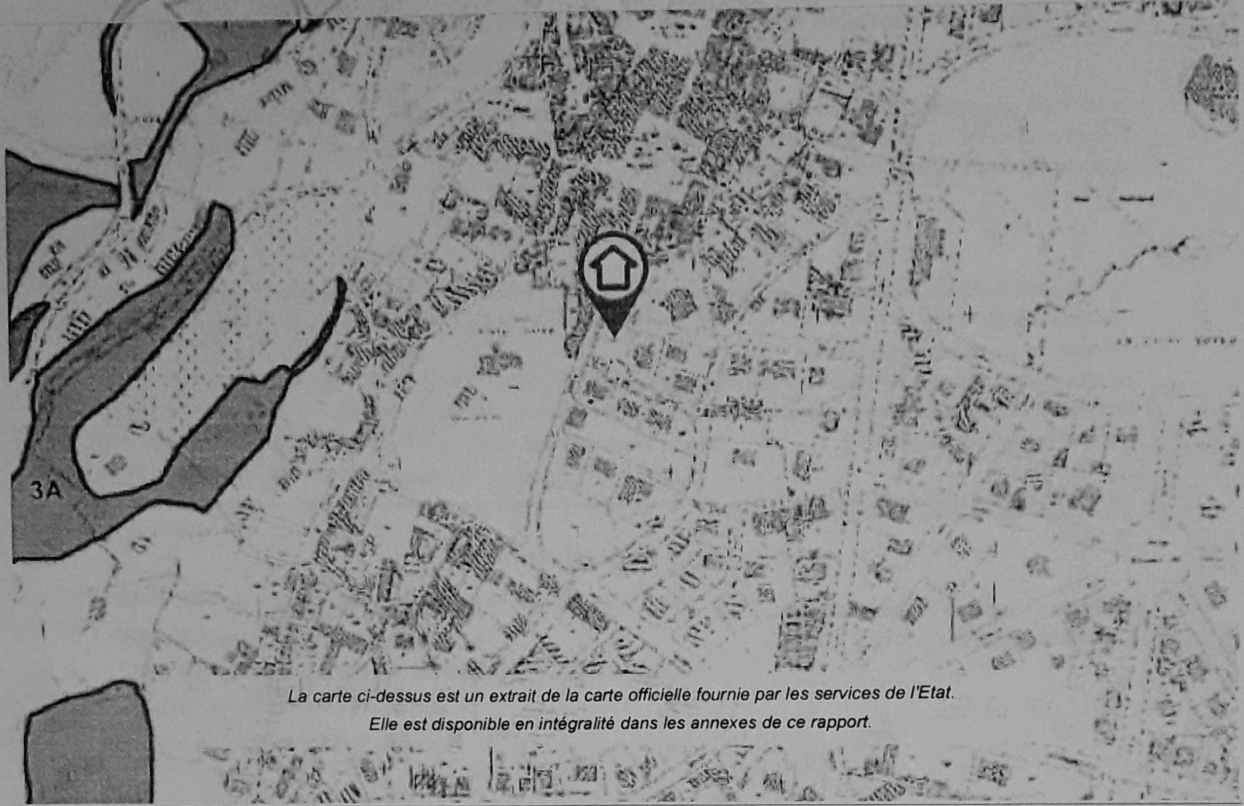
Non exposé*

* L'immeuble n'est pas situé dans le périmètre d'une zone à risques

La carte ci-dessus est un extrait de la carte officielle fournie par les services de l'Etat.
Elle est disponible en intégralité dans les annexes de ce rapport.

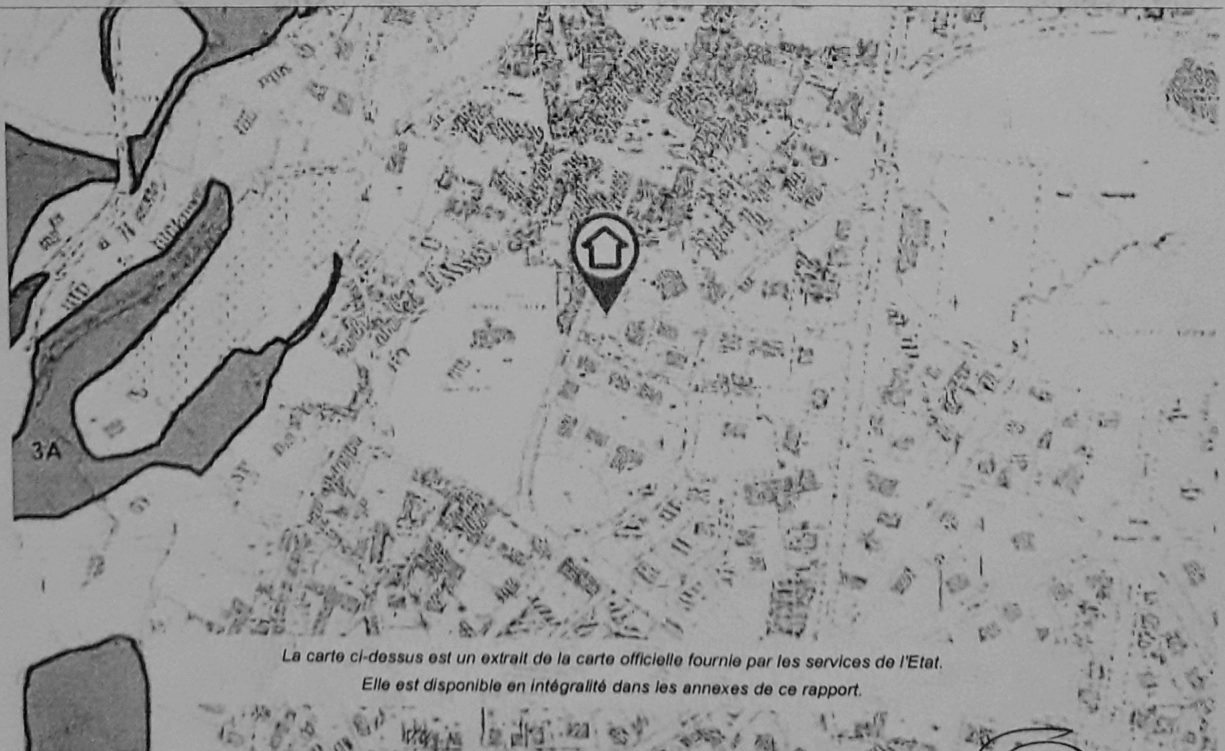
Mouvement de terrain

Non exposé*

* L'immeuble n'est pas situé dans le périmètre d'une zone à risques

La carte ci-dessus est un extrait de la carte officielle fournie par les services de l'Etat.
Elle est disponible en intégralité dans les annexes de ce rapport.
