SUD DIAGNOSTIC BATIMENT

Dossier Technique Immobilier

Numéro de dossier : 2012/09/20-01739

Périmètre de repérage : **Maison individuelle en R+1**

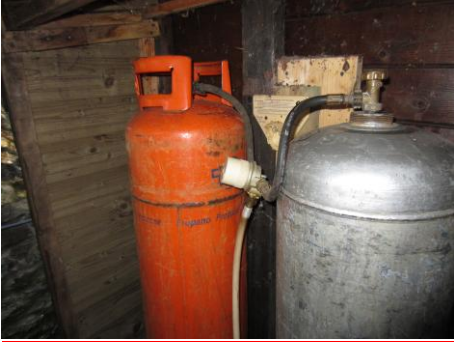
| Points de contrôle | Anomalies observées | Libellé des anomalies et recommandations |
|--|---|--|
| C.6 - 7d4 Lyres GPL | A1 | La date limite d'utilisation de la lyre GPL en caoutchouc armé n'est pas lisible ou est dépassée. <u>Remarques : La date limite d'utilisation de la lyre GPL est dépassée; Faire intervenir un installateur gaz qualifié pour remplacer la lyre GPL</u> |

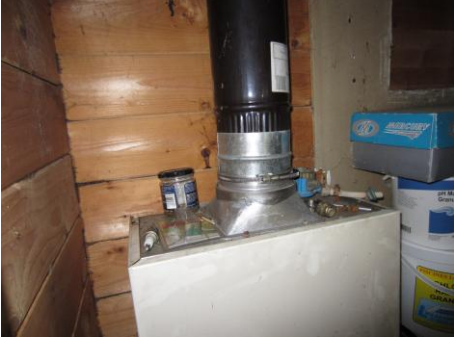
| <p>C.24 - 29d7 Appareil raccordé - Etat du conduit de raccordement</p> | <p>A2</p> | <p>Le tubage du conduit de fumée est raccordé directement sur l'appareil.(Chauffe-eau CHAFFOTEAUX & MAURY SENSEO)</p> <p><u>Remarques : Présence d'un appareil branché directement sur le conduit de fumée ou le tubage; Faire intervenir un installateur gaz qualifié afin de raccorder correctement l'appareil</u></p> <p>Risque(s) constaté(s) : Risque d'intoxication à cause de l'absence totale ou partielle d'évacuation des produits de combustion</p> |
