Propriétaire et adresse du bien immobilier :

Monsieur et Madame FLEMING PALEY
LIEU DIT JEAN BARRAT
65200 TREBONS

M. Thomas COUSTEAU
Maison du Diag
4 Rue d'Isaby
65420 IBOS
Tél : 07.77.08.12.32

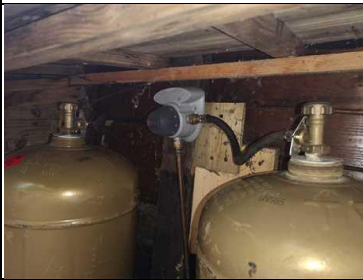
Points de contrôle ⁽³⁾ (selon la norme)	Anomalies observées (A1 ⁽⁴⁾ , A2 ⁽⁵⁾ , DGI ⁽⁶⁾ , 32c ⁽⁷⁾)	Libellé des anomalies et recommandations	Photos
C.6 - 7d4 Lyres GPL	A1	La date limite d'utilisation de la lyre GPL en caoutchouc armé n'est pas lisible ou est dépassée.

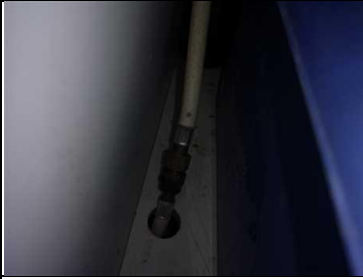
C.24 - 29d7 Appareil raccordé - Etat du conduit de raccordement	A2	Le tubage du conduit de fumée est raccordé directement sur l'appareil. (Chaudière CHAFFOTEAUX & MAURY) Risque(s) constaté(s) : Risque d'intoxication à cause de l'absence totale ou partielle d'évacuation des produits de combustion	
C.7 - 8a2 Robinet de commande d'appareil	A1	Au moins un robinet de commande d'appareil n'est pas accessible. (Cuisinière Glem)	
C.10 - 13 Raccordement en gaz des appareils par tuyaux non rigides	A1	La longueur du tube souple est supérieure à 2 mètres. (Cuisinière Glem) Remarques : (Rez de chaussée - Cuisine)

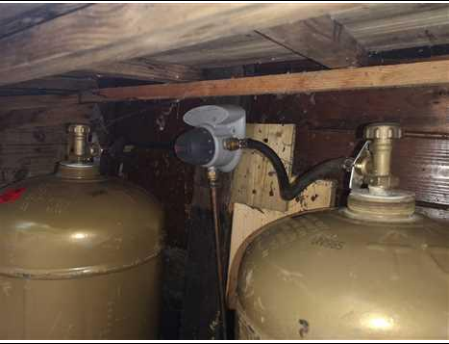
<p>Photo n° PhGaz001 7d4 : La date limite d'utilisation de la lyre GPL en caoutchouc armé n'est pas lisible ou est dépassée.</p>

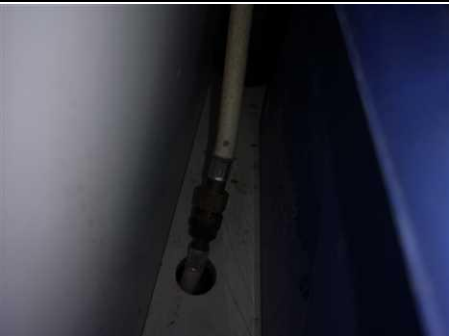
<p>Photo n° PhGaz002 13 : la longueur du tube souple est supérieure à 2 mètres. (Rez de chaussée - Cuisine)</p>
