# DIAG AFFAIRE

### Dossier Diagnostic Technique (DDT)

Numéro de dossier : PUJOS/650100934  
Date du repérage : 31/10/2019

Localisation du ou des bâtiments :  
Département : ... **Hautes-Pyrénées**  
Adresse : ..... **25 AVENUE DES CIMES**  
Commune : ..... **65310 ODOS**  
**Section cadastrale : NC, Parcelle**  
**numéro : NC,**  
Désignation et situation du ou des lot(s) de copropriété :  
**Lot numéro Non communiqué,**  
Périmètre de repérage :

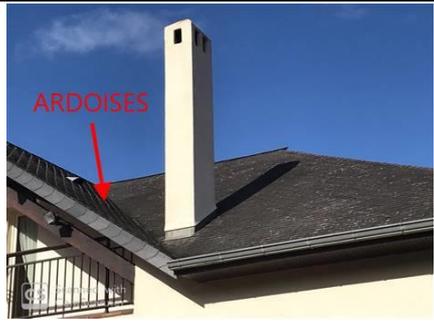
<p>Photo n° PhA001                  Localisation : 1er étage - Combles habitables                  Ouvrage : Toitures                  Partie d'ouvrage : Ardoises (fibres-ciment)                  Description : Ardoises (fibres-ciment)                  Localisation sur croquis : ZPSO-001</p>

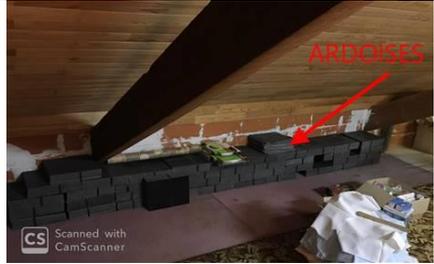
<p>Photo n° PhA002                  Localisation : 1er étage - Combles habitables                  Ouvrage : Toitures                  Partie d'ouvrage : Ardoises (fibres-ciment)                  Description : Ardoises (fibres-ciment)                  Localisation sur croquis : ZPSO-002</p>

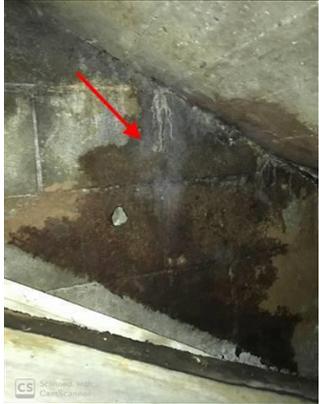
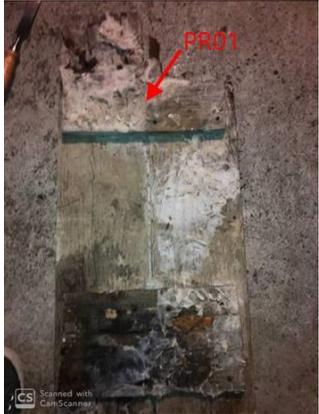
Localisation	Liste des ouvrages, parties d'ouvrages	Résultats du diagnostic d'infestation d'agents de dégradation biologique	Photos
Sous-Sol - Reduit	Bois et maçonnerie	Présence d'indices d'infestation d'autres agents de dégradation biologique du bois, --- Champignons lignivores ---, Champignon de pourriture cubique du type mэрule pleureuse (Serpula lacrymans)(humidité peu importante)

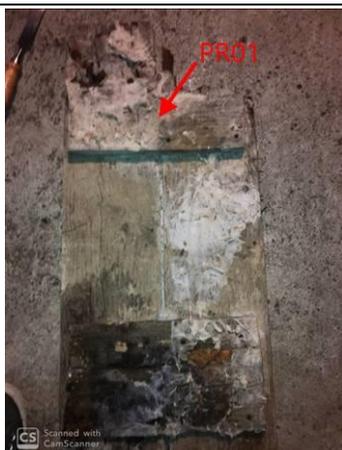
**Localisation : Sous-Sol - Redit**  
**Ouvrage : Bois et maçonnerie**  
**Parasite : Présence d'indices d'infestation d'autres agents de dégradation biologique du bois, ---**  
**Champignons lignivores ---, Champignon de pourriture cubique du type mэрule pleureuse (Serpula lacrymans)(humidité peu importante)**  
**Indices : dégradation du bois (dégradation(s) importante(s))**  
**Informations complémentaires : Prélèvement effectuer**

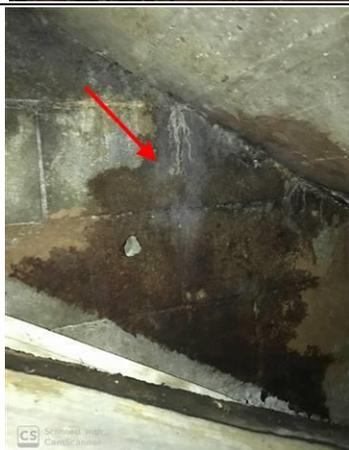
**Localisation : Sous-Sol - Redit**  
**Ouvrage : Bois et maçonnerie**  
**Parasite : Présence d'indices d'infestation d'autres agents de dégradation biologique du bois, ---**  
**Champignons lignivores ---, Champignon de pourriture cubique du type mэрule pleureuse (Serpula lacrymans)(humidité peu importante)**  
**Indices : dégradation du bois (dégradation(s) importante(s))**  
**Informations complémentaires : Prélèvement effectuer**

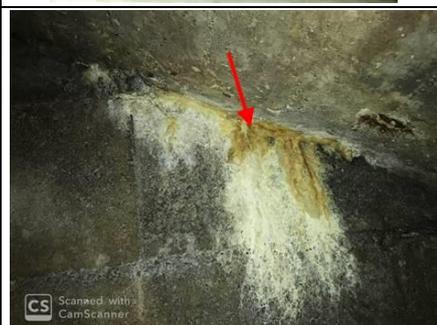
**Localisation : Sous-Sol - Redit**  
**Ouvrage : Bois et maçonnerie**  
**Parasite : Présence d'indices d'infestation d'autres agents de dégradation biologique du bois, ---**  
**Champignons lignivores ---, Champignon de pourriture cubique du type mэрule pleureuse (Serpula lacrymans)(humidité peu importante)**  
**Indices : dégradation du bois (dégradation(s) importante(s))**  
**Informations complémentaires : Prélèvement effectuer**

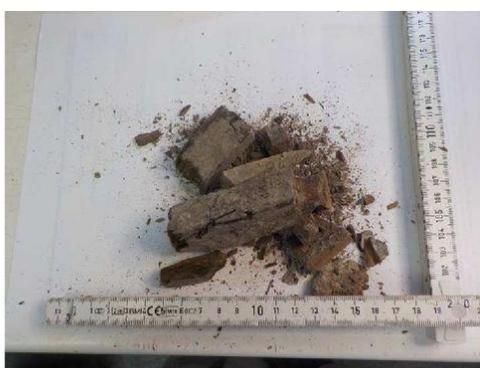
**Photographie de l'échantillon**

Fragment de bois et de mycélium

On note que l'échantillon est très endommagé. A sa surface, on note 3 rangées de fissures en forme de cube ainsi qu'une couleur brune très foncée.

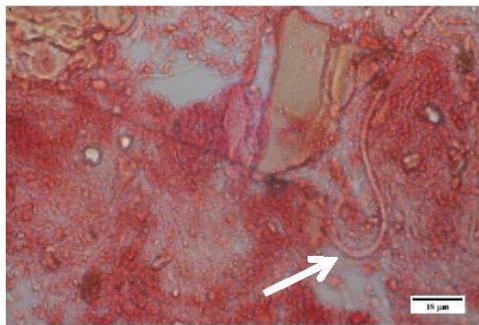
**Microscopie optique**  
Mode transmission

L'observation en microscopie optique met en évidence une présence d'hyphes squelettiques sans boucles ni cloisons. Ces hyphes présentent un diamètre plus réduit (de 2 à 4 µm).

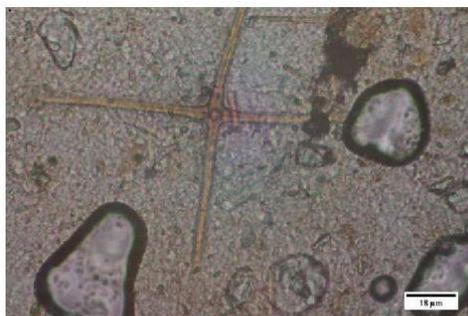
Lors de l'observation microscopique, nous avons également constaté la forte concentration d'Astérospinules à symétrie radiale dont la structure est très comparable à celle de champignons du type *Asterostroma cervicolor*. Ces soies présentent entre 4 et 6 bras.

Astérospinules

*L'Asterostroma fait partie des moisissures qui sont des agents de pourriture qui ne génèrent que des altérations superficielles du bois.*

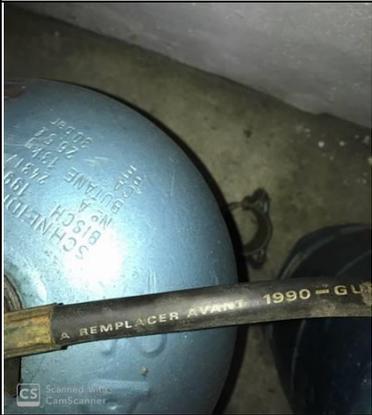
Points de contrôle <sup>(3)</sup> (selon la norme)	Anomalies observées (A1 <sup>(4)</sup> , A2 <sup>(5)</sup> , DGI <sup>(6)</sup> , 32c <sup>(7)</sup> )	Libellé des anomalies et recommandations	Photos
C.6 - 7d4 Lyres GPL	A1	La date limite d'utilisation de la lyre GPL en caoutchouc armé n'est pas lisible ou est dépassée.  <b>Remarques :</b> La date limite d'utilisation de la lyre GPL est dépassée ; Faire intervenir un installateur gaz qualifié pour remplacer la lyre GPL (Sous-Sol - Garage)

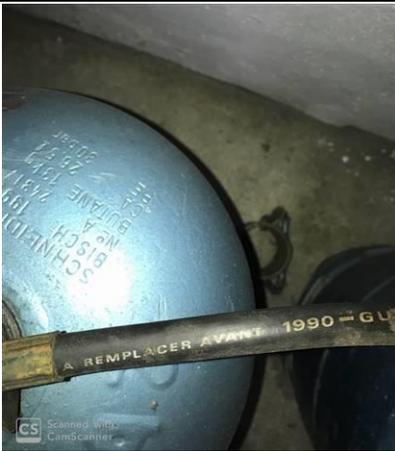
7d4 : La date limite d'utilisation de la lyre GPL en caoutchouc armé n'est pas lisible ou est dépassée.

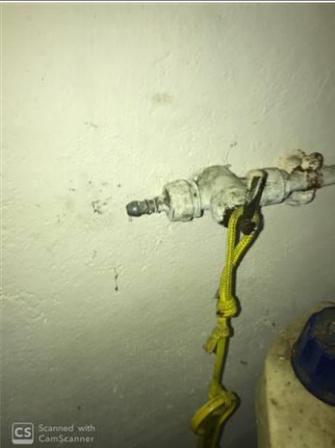
(Cuisine)  
L'extrémité du robinet en attente n'est pas obturée

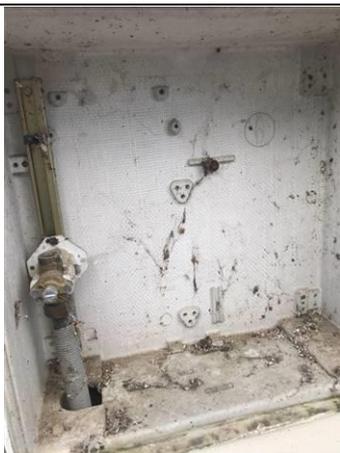
Absence du Compteur Gaz

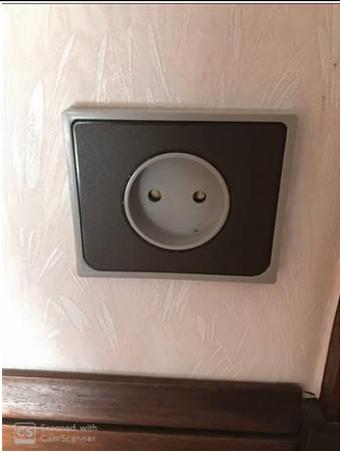
<p>Au moins un circuit (n'alimentant pas des socles de prises de courant) n'est pas relié à la terre.</p>

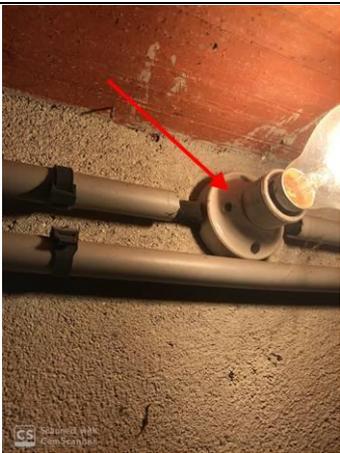
<p>L'installation comporte au moins un matériel électrique vétuste.</p>

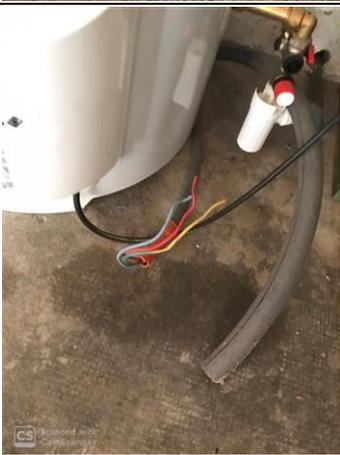
<p>Au moins un conducteur isolé n'est pas placé sur toute sa longueur dans un conduit, une goulotte ou une plinthe ou une huisserie, en matière isolante ou métallique, jusqu'à sa pénétration dans le matériel électrique qu'il alimente.</p>

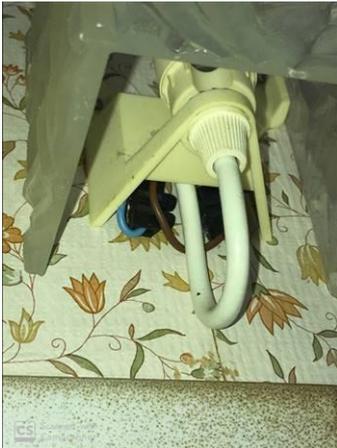
Au moins un conducteur nu et/ou au moins une partie accessible est alimenté sous une tension supérieure à 25 V a.c. ou supérieure ou égale 60 V d.c. ou est alimenté par une source autre que TBTS.

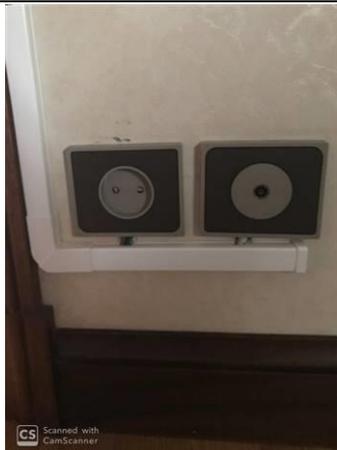
Au moins un socle de prise de courant ne possède pas un puits de 15 mm.
